## Rapport de mission de repérage des matériaux et produits contenant de l'amiante avant travaux

Adresse :	rue de Normandie "Rés Aubépines" - LES AUBEPINES
CP - Ville :	53160 BAIS
Référence client :	_00299000010000100009_
Date du repérage :	11/05/2016
Désignation :	Appartement n° 9 de type 1BIS situé au 02 ème étage

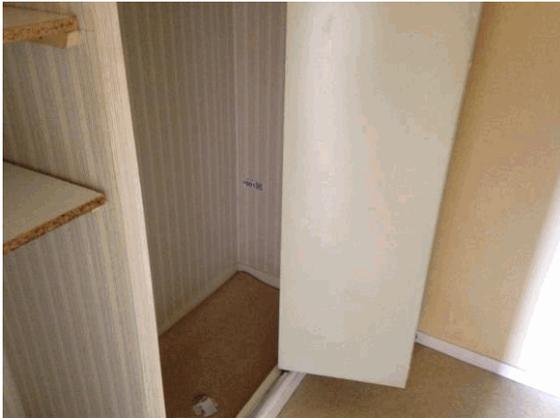
002HD000946 n°1 - 1 (P1)

Fraction Analysée	Technique analytique et date d'analyse	Résultat	Type d'amiante	Nb de préparations
Enduit plâtreux blanc en vrac avec couche cartonnée	META le 10/06/2016	Amiante non détecté	---	1

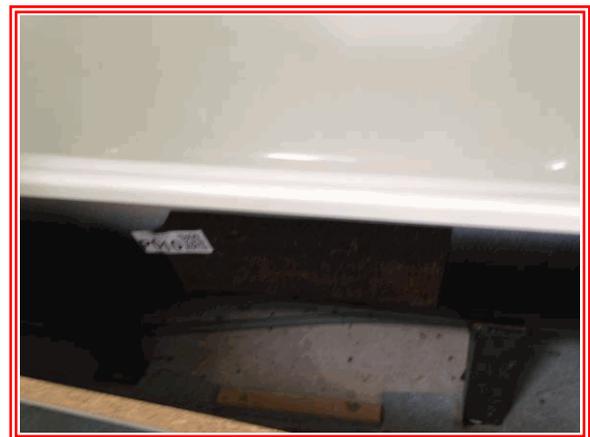
Référence	Localisation	Action
	LGT 9 - Vol 4 (SDB/WC)	13
	LGT 9 - Vol 1 (Séjour)	14
	LGT 9 - Vol 2 (Cuisine)	15
	LGT 9 - Vol 1 (Séjour)	16
002HD000946 n°10 - 1 (P10)	LGT 9 - Vol 4 (SDB/WC)	Prélevement positif

Fraction Analysée	Technique analytique et date d'analyse	Résultat	Type d'amiante	Nb de préparations
Tampon bitumineux noir	META le 10/06/2016	Présence de fibres d'amiante	Chrysotile	1
