Rapport de mission de repérage des matériaux et produits contenant de l'amiante avant travaux

Adresse :	23 ALLEE PAUL BIGEON - PAUL BIGEON
CP - Ville :	53230 COSSE LE VIVIEN
Référence client :	_00304000010000100003_
Date du repérage :	27/04/2016
Désignation :	Appartement n° 3 de type 3 situé au 01 ^{er} étage

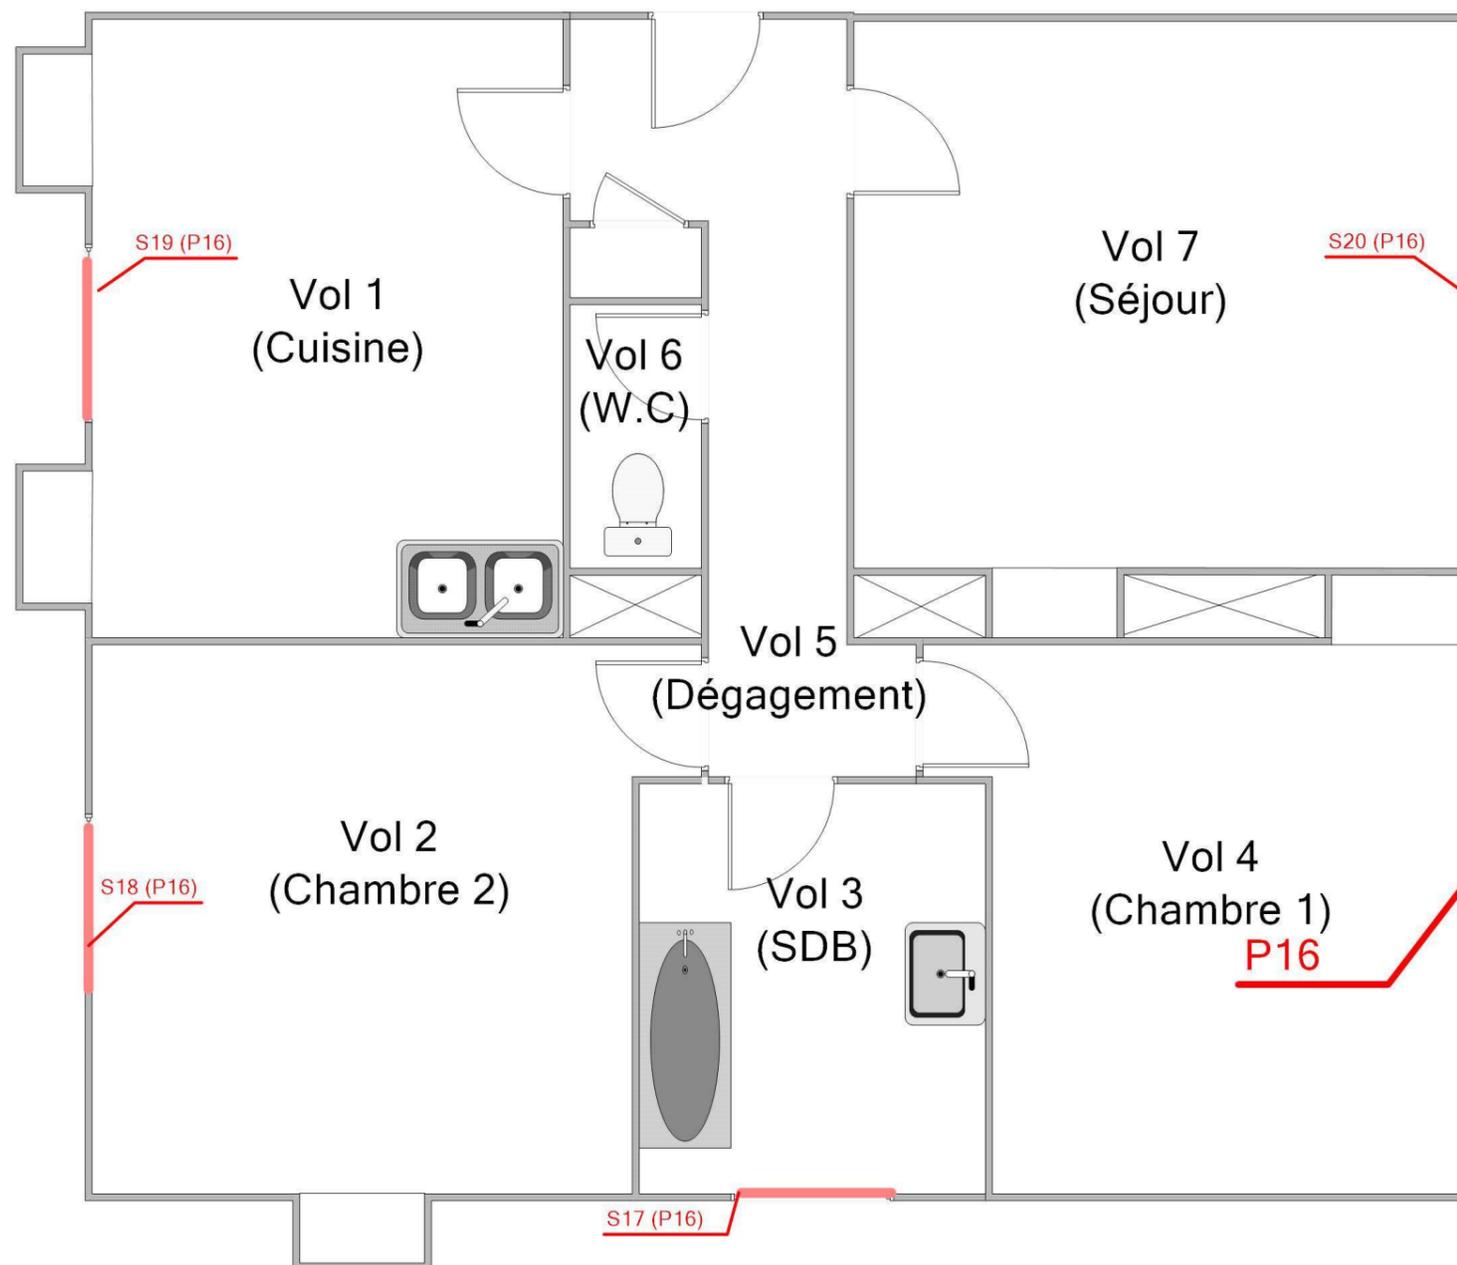
LGT 3 - MPCA PAROIS VERTICALES INTÉRIEURES ET ENDUITS

P16 : Mastic vitrier (Matériaux mou marron)

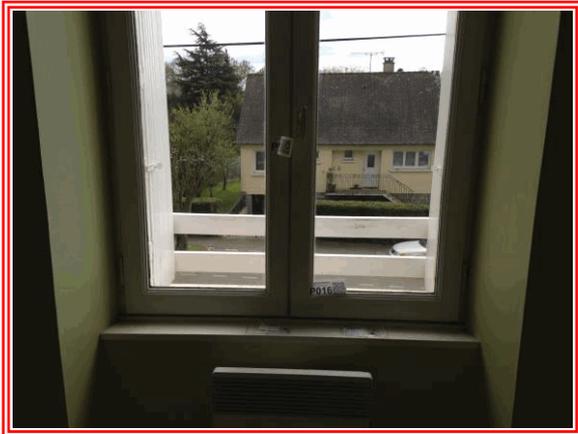
002PF001169 n°14 - 1 (P14)	LGT 3 - Vol 1 (Cuisine)	Prélevement négatif
002PF001169 n°15 - 1 (P15)	LGT 3 - Vol 5 (Dégagement)	Prélevement négatif
002PF001169 n°15 - 2 (P15)	LGT 3 - Vol 5 (Dégagement)	Prélevement négatif
002PF001169 n°16 - 1 (P16)	LGT 3 - Vol 4 (Chambre 1)	Prélevement positif

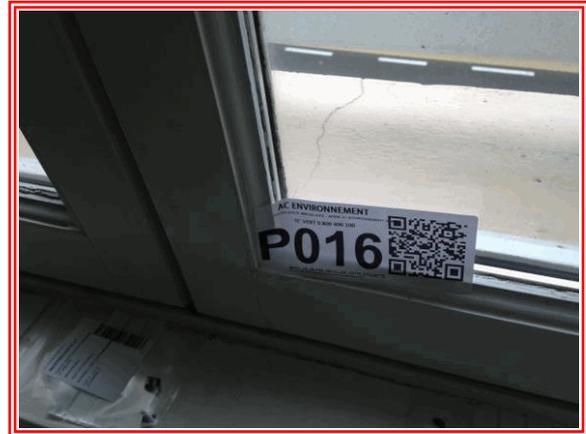
Référence	Localisation	Action
002PF001169 n°16 - 2 (P16)	LGT 3 - Vol 4 (Chambre 1)	Prélevement positif
002PF001169 n°17 - 1 (P17)	LGT 3 - Vol 4 (Chambre 1)	Prélevement négatif
002PF001169 n°17 - 2 (P17)	LGT 3 - Vol 4 (Chambre 1)	Prélevement négatif
002PF001169 n°18 - 1 (P18)	LGT 3 - Vol 5 (Dégagement)	Prélevement négatif
002PF001169 n°18 - 2 (P18)	LGT 3 - Vol 5 (Dégagement)	Prélevement négatif
002PF001169 n°19 - 1 (P19)	LGT 3 - Vol 7 (Séjour)	Prélevement négatif
002PF001169 n°19 - 2 (P19)	LGT 3 - Vol 7 (Séjour)	Prélevement négatif
002PF001169 n°20 - 1 (P20)	LGT 3 - Vol 2 (Chambre 2)	Prélevement négatif
002PF001169 n°20 - 2 (P20)	LGT 3 - Vol 2 (Chambre 2)	Prélevement négatif
002PF001169 n°21 - 2 (P21)	LGT 3 - Vol 1 (Cuisine)	Prélevement négatif
002PF001169 n°21 - 1 (P21)	LGT 3 - Vol 1 (Cuisine)	Prélevement négatif
002PF001169 n°22 - 1 (P22)	LGT 3 - Vol 7 (Séjour)	Prélevement négatif
002PF001169 n°22 - 2 (P22)	LGT 3 - Vol 7 (Séjour)	Prélevement négatif
