Rapport de mission de repérage des matériaux et produits contenant de l'amiante avant travaux

Adresse :	23 ALLEE PAUL BIGEON - PAUL BIGEON
CP - Ville :	53230 COSSE LE VIVIEN
Référence client :	_00304000010000100005_
Date du repérage :	18/05/2017
Désignation :	Appartement n° 5 de type 3 situé au 02 ème étage

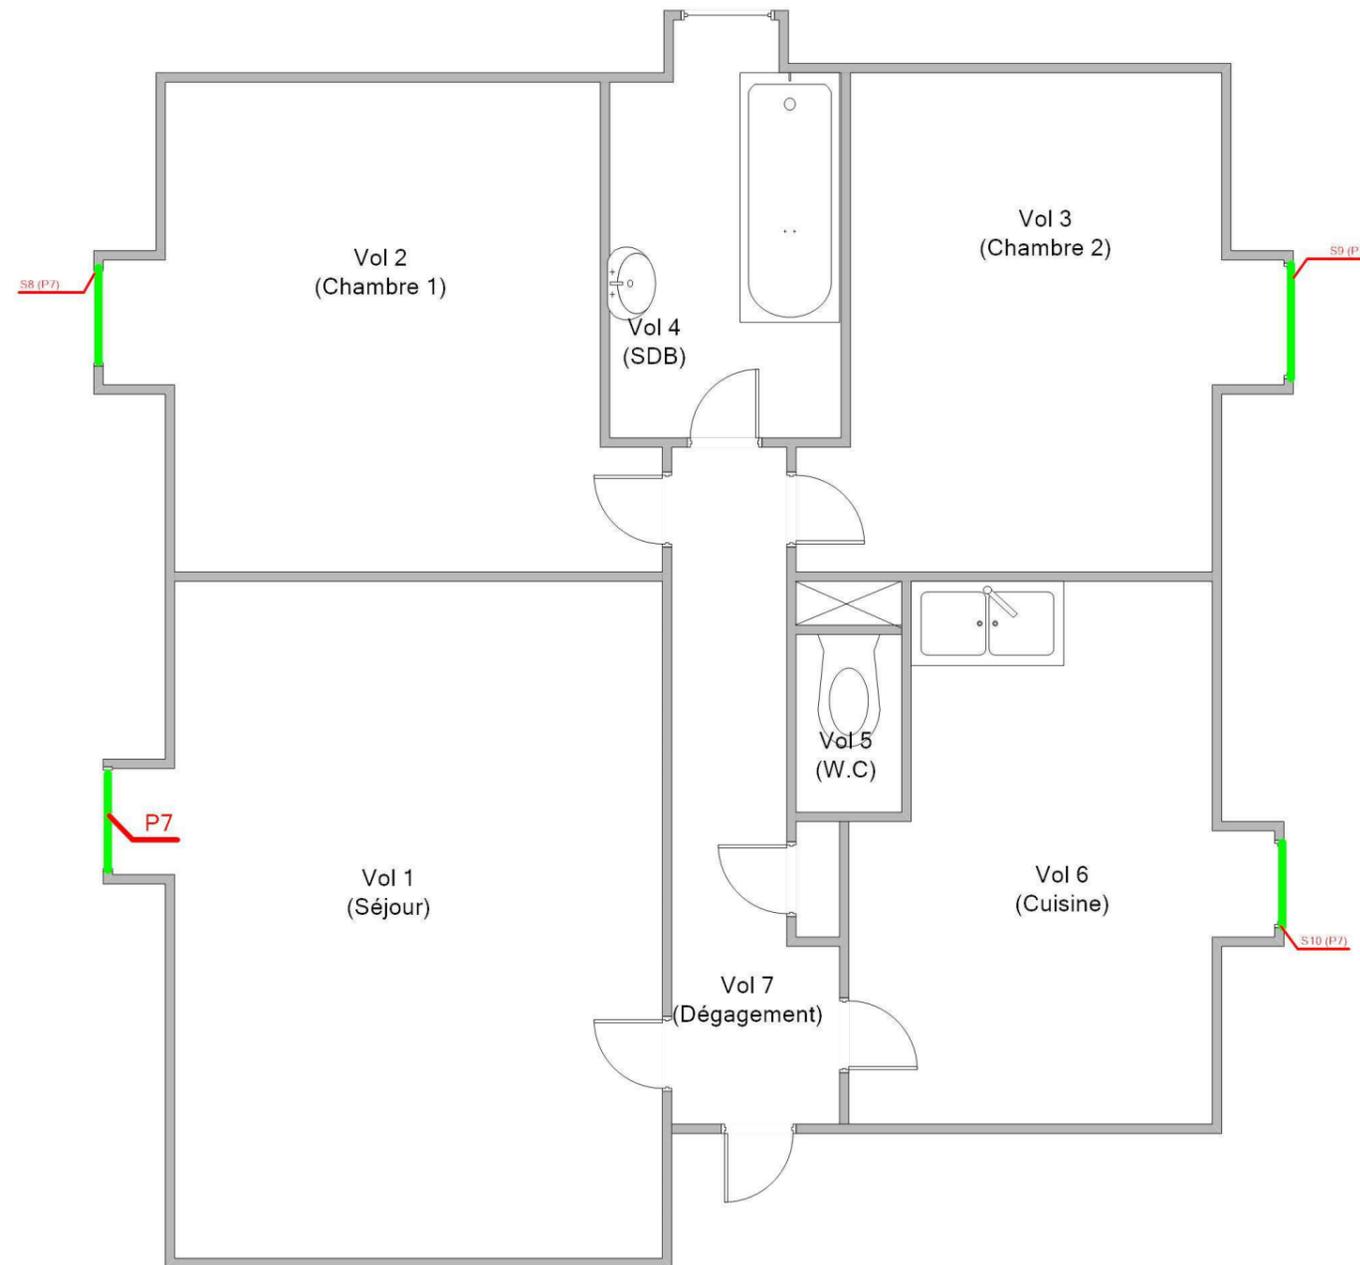
APPARTEMENT N°5 - MPCA TOUTES CATÉGORIES CONFONDUES

P7 : Mastic vitrier rouge
--	---------------------------

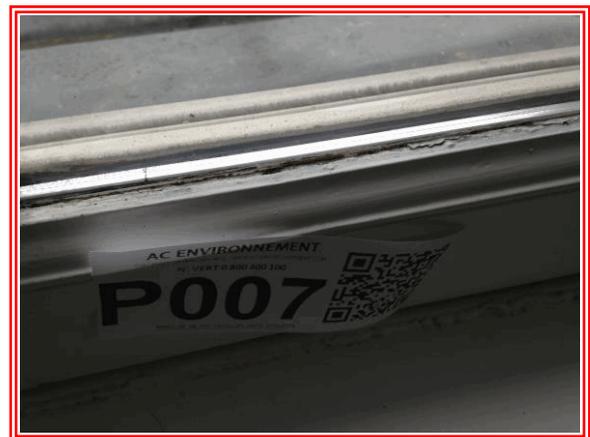
002HD001503 n°7 - 1 (P7)

Localisation	Catégorie	Composant	Partie de composant	Sur avis / réf pré.
Vol 1 (Séjour)	Parois verticales intérieures et enduits	Menuiseries	Mastic vitrier rouge	P7
Vol 2 (Chambre 1)	Parois verticales intérieures et enduits	Menuiseries	Mastic vitrier rouge	P7
Vol 3 (Chambre 2)	Parois verticales intérieures et enduits	Menuiseries	Mastic vitrier rouge	P7
Vol 6 (Cuisine)	Parois verticales intérieures et enduits	Menuiseries	Mastic vitrier rouge	P7

Plan	Localisation	Composant	Partie composant	Descriptif de l'action menée				Laboratoire			Conclusion
				Réf action	Observation	Précision loc.	Ref photo	Ref Prél.	Descriptif	Résultat	
Appartement n°5	Vol 6 (Cuisine) - Vol 5 (W.C) - Vol 4 (SDB)	Murs et cloisons	Enduit plâtre	P5 - S1 - S2	Sondage et extension de la zone homogène du prélèvement P5	Cloison pièces humides (plâtre sur brique rouge)	002HD001503 n°5 - 1 - 002HD001503 n°5 - 2	P5	Enduit plâtreux blanc en vrac + peinture non séparable	Négatif	Négatif sur analyse
Appartement n°5	Vol 1 (Séjour)	Menuiseries	Mastic vitrier rouge	P7	Réalisation d'un prélèvement		002HD001503 n°7 - 1 - 002HD001503 n°7 - 2	P7	Matériau mou rouge + peinture non séparable	Positif	Présence sur analyse
Appartement n°5	Vol 2 (Chambre 1)	Menuiseries	Mastic vitrier rouge	S8 (P7)	Sondage et extension de la zone homogène du prélèvement P7		002HD001503 n°7 - 1 - 002HD001503 n°7 - 2	P7	Matériau mou rouge + peinture non séparable	Positif	Présence sur analyse

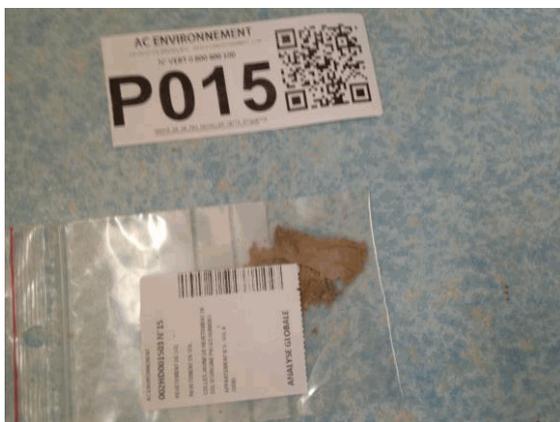
002HD001503 n°15 - 1 (P15)

Appartement n°5	Vol 5 (W.C)	Revêtement de sol	Colles jaune de revêtement de sol d'origine pièces humides	S29	Sondage et extension de la zone homogène du prélèvement P15		002HD0015 03 n°15 - 1	P15	Colle polymère jaune avec poussières + matériau blanc non séparable	Négatif	Négatif sur analyse
Appartement n°5	Vol 4 (SDB)	Revêtement de sol	Ragréage gris d'origine	P16	Réalisation d'un prélèvement		002HD0015 03 n°16 - 1 - 002HD0015 03 n°16 - 2	P16	Ragréage gris + matériau gris hétérogène non séparable	Négatif	Négatif sur analyse

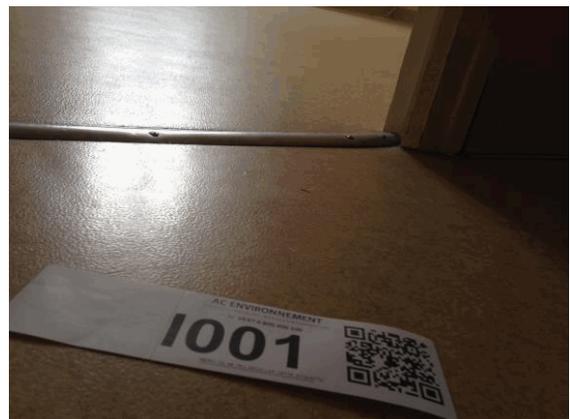
Appartement n°5	Vol 1 (Séjour)	Revêtement de sol	Lés plastiques avec sous-couche	I1			I1 - 1				Aucun prélèvement réalisé à la demande du client sur les revêtements de sols non d'origines.
Appartement n°5	Vol 7 (Dépagement)	Revêtement de sol	Lés plastiques avec sous-couche	I1			I1 - 1				Aucun prélèvement réalisé à la demande du client sur les revêtements de sols non d'origines.
