## Rapport de mission de repérage des matériaux et produits contenant de l'amiante avant travaux

| Adresse : | PAUL BIGEON |
| CP - Ville : | 53230 COSSE LE VIVIEN |
| Date du repérage : | 27/04/2016 |

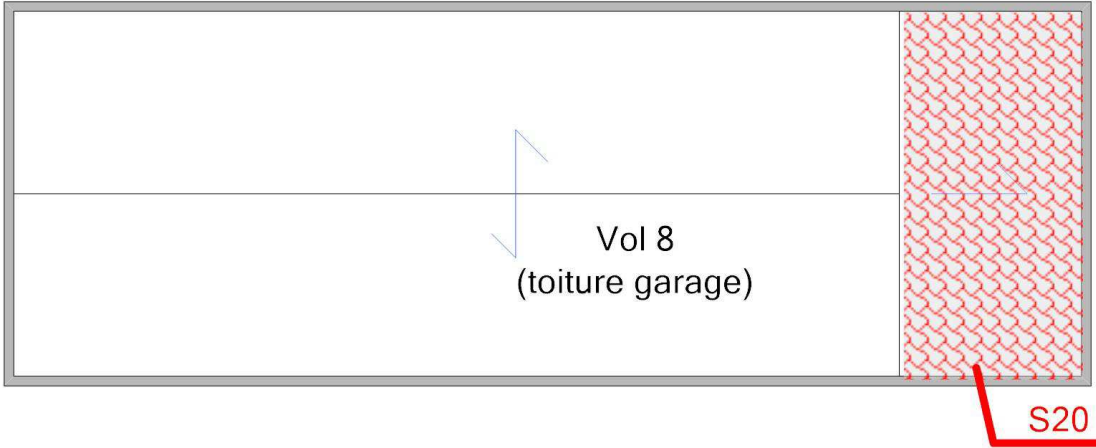
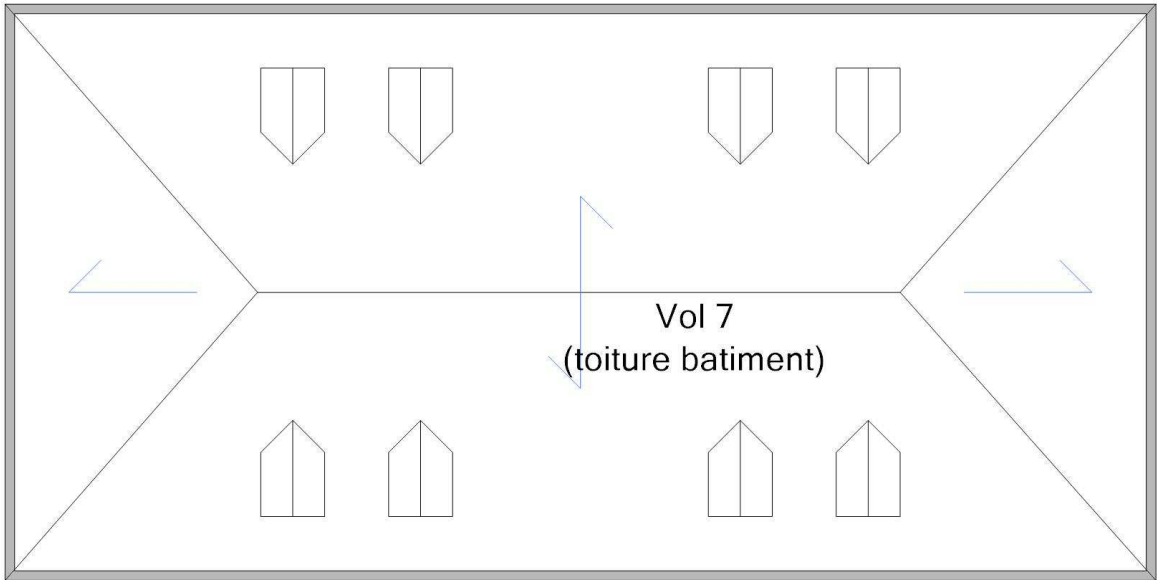
| Localisation | Catégorie | Composant | Partie de composant | Sur avis / réf pré. |
|---|---|---|---|---|
| Vol 8 (toiture garage) | Toiture et étanchéité | Ardoises | Ardoises composites | S20 |

| | | | | | | | | | | | Conclusion |
|---|---|---|---|---|---|---|---|---|---|---|---|
| Vol 8 (toiture garage) | Toiture et étanchéité | Ardoises | Ardoises composites | S20 | Réalisation d'un sondage | | | | | | Présence sur jugement personnel de l'opérateur de repérage |

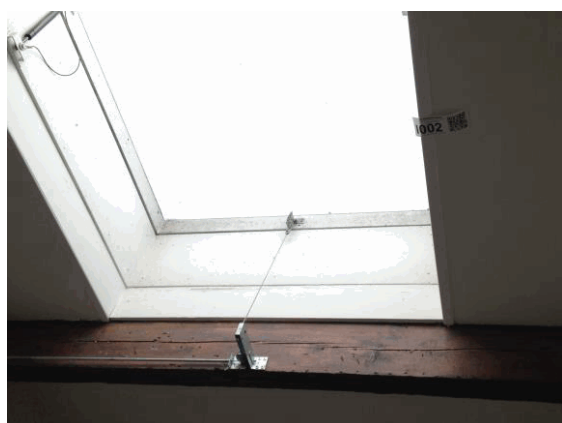
| | | | | Descriptif de l'action menée | | | | Laboratoire | | | Conclusion |
|---|---|---|---|---|---|---|---|---|---|---|---|
| Vol 5 (PC R+2) | Parois verticales intérieures et enduits | Menuiseries | Skydome (désenfumage) | I2 | | | I2 - 1 | | | | Risque de chute dans escalier (De plus palier escalier très encombré) |

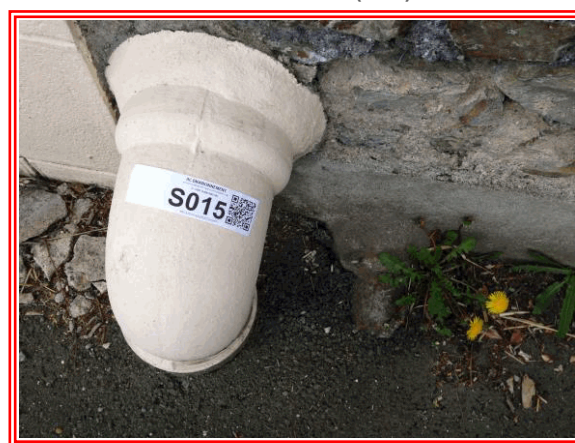
S15 - 1 (A15)

| Localisation | Catégorie | Composant | Partie de composant | Sur avis / réf pré. |
|---|---|---|---|---|
| Vol 10 (Façade avant) | Conduits, canalisations et équipements | Conduit eau | Conduit en fibres-ciment | S15 |

| | | | | | | | | | | | Conclusion |
|---|---|---|---|---|---|---|---|---|---|---|---|
| Vol 10 (Façade avant) | Conduits, canalisations et équipements | Conduit eau | Conduit en fibres-ciment | S15 | Réalisation d'un sondage | | S15 - 1 | | | | Présence sur jugement personnel de l'opérateur de repérage |

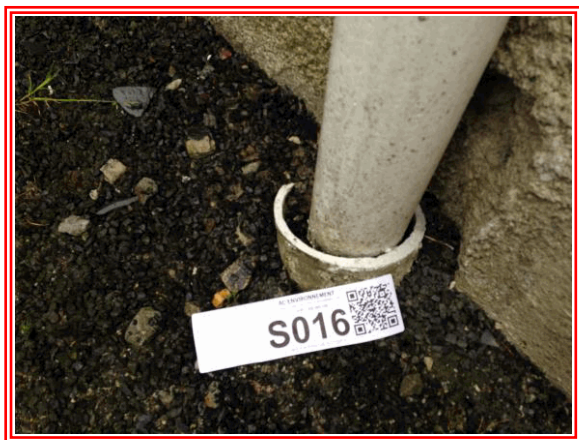
S16 - 1 (A16)

| Localisation | Catégorie | Composant | Partie de composant | Sur avis / réf pré. |
|---|---|---|---|---|
| Vol 12 (Façade arrière) | Conduits, canalisations et équipements | Conduit eau | Conduit en fibres-ciment | S16 |

| | | | | | | | | | | | Conclusion |
|---|---|---|---|---|---|---|---|---|---|---|---|
| Vol 12 (Façade arrière) | Conduits, canalisations et équipements | Conduit eau | Conduit en fibres-ciment | S16 | Réalisation d'un sondage | Pénétration eaux pluviales dans sol | S16 - 1 | | | | Présence sur jugement personnel de l'opérateur de repérage |
