Rapport de mission de repérage des matériaux et produits contenant de l'amiante avant travaux

| Adresse : | 7 BIS RUE PARMENTIER - A L ABRI DES MURS |
| CP - Ville : | 53500 ERNEE |
| Désignation : | Appartement n° 6 de type 4 situé au 02 ème étage |

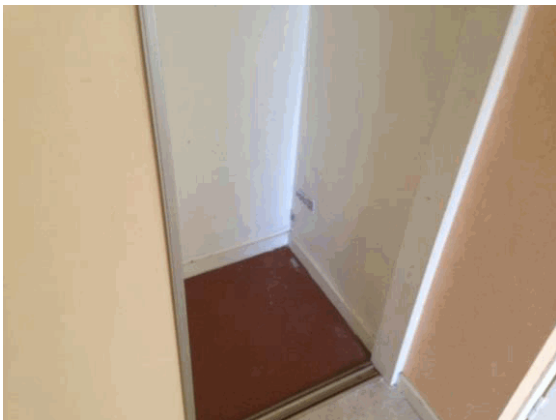
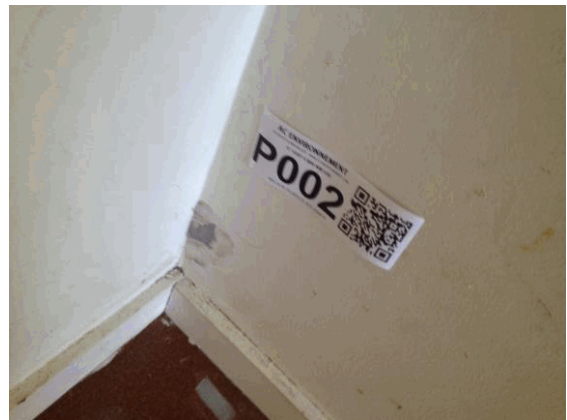
| Plan | Localisation | Composant | Partie composant | Descriptif de l'action menée | | | | Laboratoire | | | Conclusion |
|---|--|---|---|---|--|--|---|---|---|---|---|
| LGT 6 | Vol 1 (Entrée) | Cloisons légères ou préfabriquées | Jonction entre panneaux préfabriqués | P2 | Réalisation d'un prélèvement | Cloison et doublage placoplâtre pièces sèches | 002HD0009 71 n°2 - 1 - 002HD0009 71 n°2 - 2 | P2 | Matériau plâtreux blanc + papier non séparable + carton non séparable + peinture non séparable | Négatif | Négatif sur analyse |

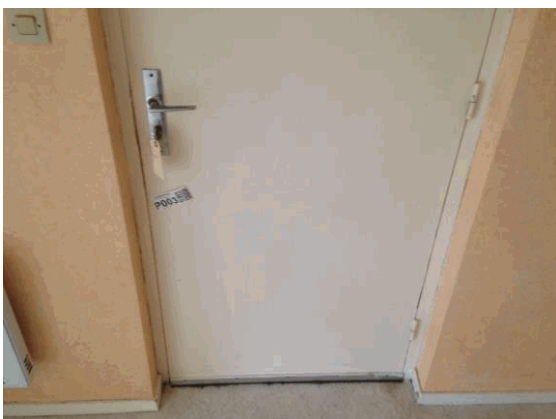
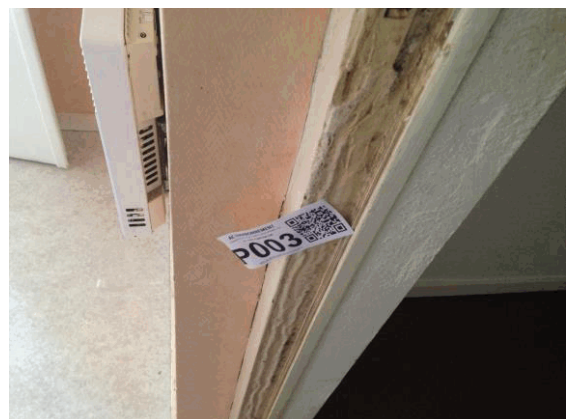
| Plan | Localisation | Composant | Partie composant | Descriptif de l'action menée | | | | Laboratoire | | | Conclusion |
|---|--|---|---|---|--|--|---|---|---|---|---|
| LGT 6 | Vol 1 (Entrée) | Menuiseries | Porte d'entrée | P3 | Réalisation d'un prélèvement | Joint souple blanc avec enduit effritable blanc | 002HD0009 71 n°3 - 1 - 002HD0009 71 n°3 - 2 | P3 | Matériau souple blanc + matériau plâtreux beige en vrac avec fibres non séparable + peinture non séparable | Négatif | Négatif sur analyse |

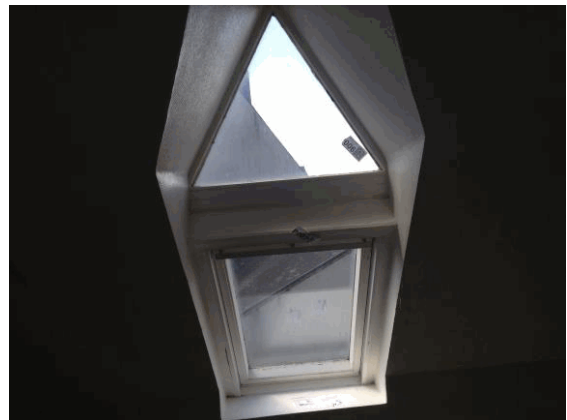
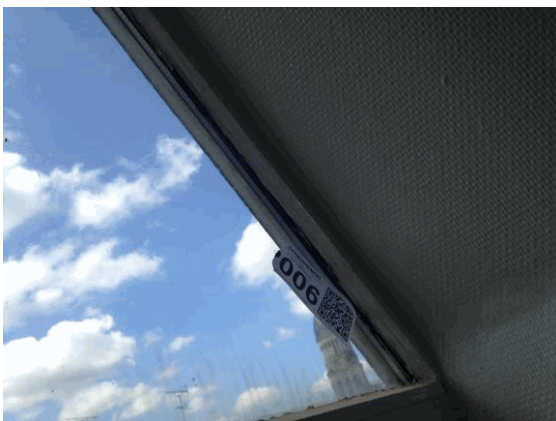
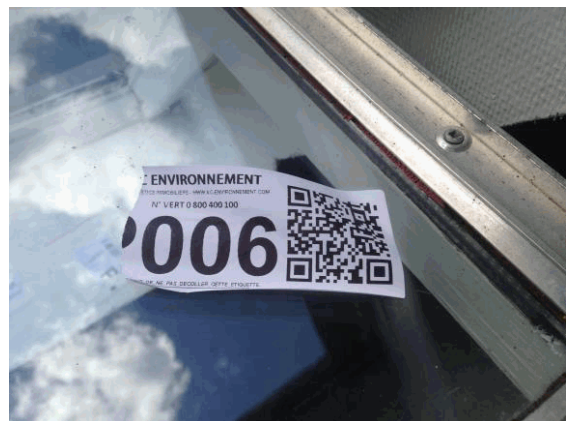
| Plan | Localisation | Composant | Partie composant | Descriptif de l'action menée | | | | Laboratoire | | | Conclusion |
|---|--|---|---|---|--|--|---|---|---|---|---|
| LGT 6 | Vol 3 (Séjour / Cuisine) | Menuiseries | Mastic vitrier | P6 | Réalisation d'un prélèvement | Souple rouge sur imposte fixe des velux et sur ouvrant des velux (intérieur et extérieur) - Tous les impistes fixe/ Tous les ouvrants de velux sauf ceux des chambres 2 et 3 où l'ouvrant du velux à été remplacé. | 002HD0009 71 n°6 - 1 - 002HD0009 71 n°6 - 2 - 002HD0009 71 n°6 - 3 | P6 | Matériau mou marron avec poussières + matériau compact blanc en faible quantité non séparable + matériau souple blanc | Négatif | Négatif sur analyse |

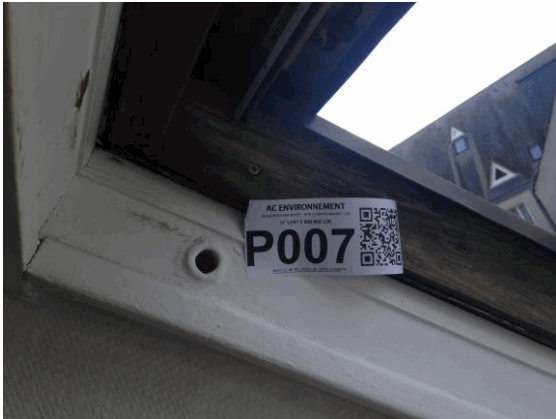
002HD000971 n°7 - 1 (P7)

| Plan | Localisation | Composant | Partie composant | Descriptif de l'action menée | | | | Laboratoire | | | Conclusion |
|---|--|---|---|---|--|--|---|---|---|---|---|
| LGT 6 | Vol 3 (Séjour / Cuisine) | Menuiseries | Ensemble des joints d'étanchéité | P7 | Réalisation d'un prélèvement | Joint souple noir et joint dur gris sur dormant | 002HD0009 71 n°7 - 1 | P7 | Matériau souple noir avec poussières + matériau souple gris + peinture non séparable | Négatif | Négatif sur analyse |

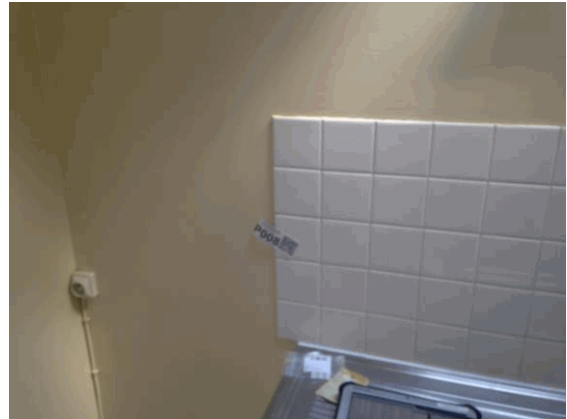
002HD000971 n°8 - 1 (P8)

| Plan | Localisation | Composant | Partie composant | Descriptif de l'action menée | | | | Laboratoire | | | Conclusion |
|---|---|---|---|---|---|--|---|---|--|---|---|
| LGT 6 | Vol 3 (Séjour / Cuisine) | Revêtement de mur | Colles de carrelages (faïences) | P8 | Réalisation d'un prélèvement | Grise (carreaux 10 X 10 Blanc d'origine) | 002HD0009 71 n°8 - 1 | P8 | Colle blanche en faible quantité en vrac | Négatif | Négatif sur analyse |

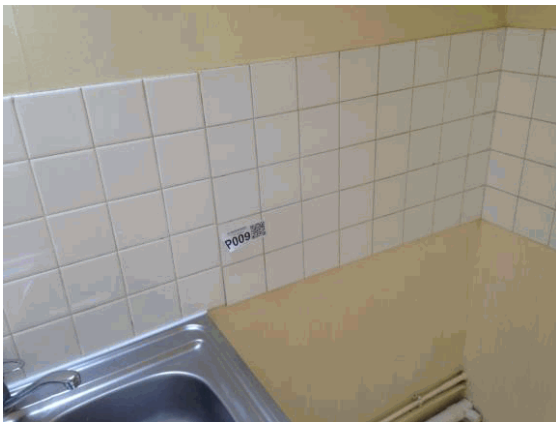
002HD000971 n°9 - 1 (P9)

| Plan | Localisation | Composant | Partie composant | Descriptif de l'action menée | | | | Laboratoire | | | Conclusion |
|---|---|---|---|---|---|--|---|---|--|---|---|
| LGT 6 | Vol 3 (Séjour / Cuisine) | Revêtement de mur | Colles de carrelages (faïences) | P9 | Réalisation d'un prélèvement | Carreaux 10 X 10Blanc (rajout de faïence) | 002HD0009 71 n°9 - 1 | P9 | Colle blanche en vrac + peinture non séparable | Négatif | Négatif sur analyse |

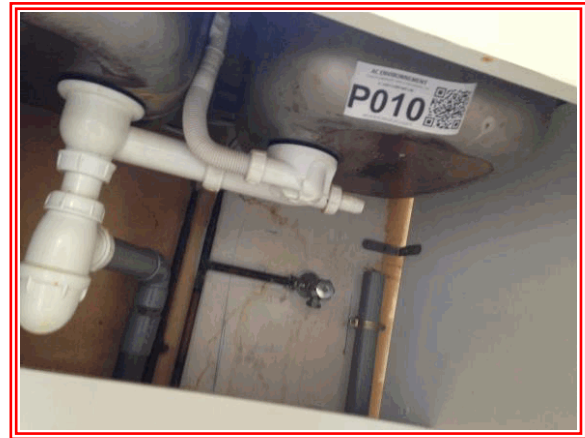
002HD000971 n°10 - 1 (P10)

| Localisation | Catégorie | Composant | Partie de composant | Sur avis / réf pré. |
|---|---|---|---|---|
| Vol 3 (Séjour / Cuisine) | Equipements divers et accessoires | Evier | Tampon bitumineux | P10 |

| Plan | Localisation | Composant | Partie composant | Descriptif de l'action menée | | | | Laboratoire | | | Conclusion |
|---|---|---|---|---|---|--|---|---|---|---|--|
| LGT 6 | Vol 3 (Séjour / Cuisine) | Evier | Tampon bitumineux | P10 | Réalisation d'un prélèvement | Résidu tampon bitumineux + colle jaune | 002HD000971 n°10 - 1 | P10 | Tampon bitumineux noir en vrac | Positif | Présence sur analyse |
| LGT 6 | Vol 3 (Séjour / Cuisine) | Evier | Tampon bitumineux | P10 | Sondage et extension de la zone homogène du prélèvement P10 | Résidu tampon bitumineux + colle jaune | 002HD000971 n°10 - 1 | P10 | Tampon bitumineux noir en vrac | Positif | Présence sur analyse |

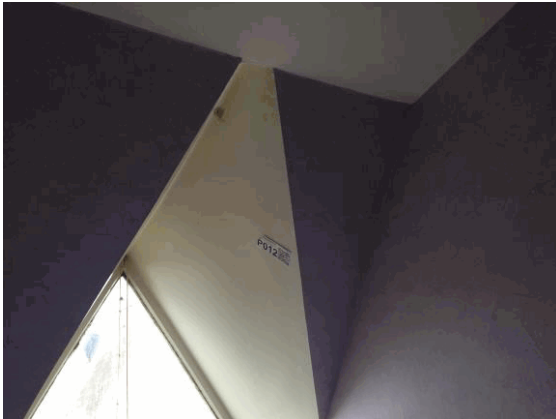
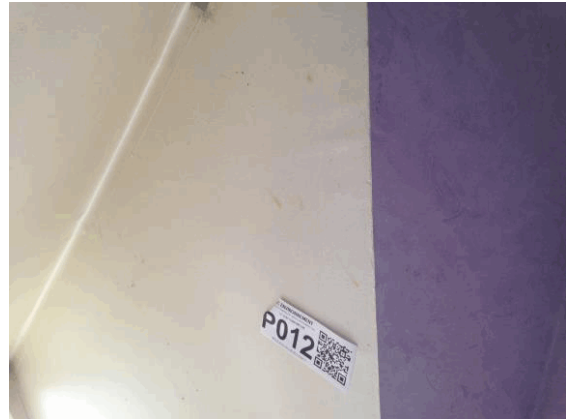
| Plan | Localisation | Composant | Partie composant | Descriptif de l'action menée | | | | Laboratoire | | | Conclusion |
|---|---|---|---|---|---|--|---|---|--|---|--|
| LGT 6 | Vol 6 (Chambre 2) | Faux plafonds | Joints panneau / plaques | P12 | Réalisation d'un prélèvement | Plafond rampant + droit placoplâtre pièce sèche | 002HD0009 71 n°12 - 1 - 002HD0009 71 n°12 - 2 | P12 | Matériau plâtreux beige en vrac + matériau plâtreux blanc non séparable + carton non séparable + papier non séparable + peinture non séparable | Négatif | Négatif sur analyse |

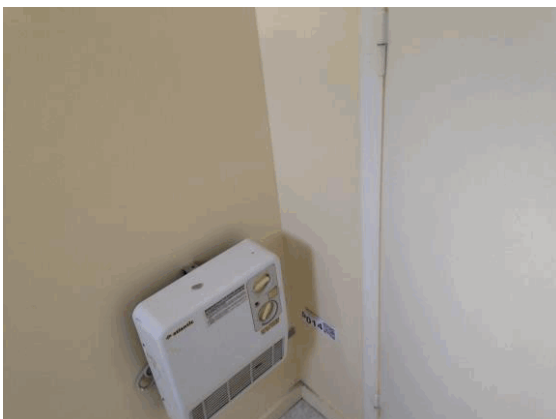
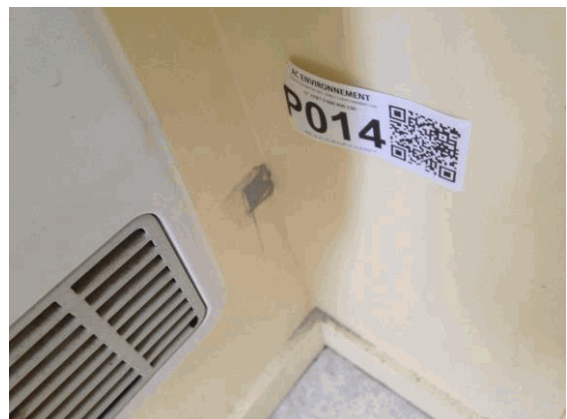
| Plan | Localisation | Composant | Partie composant | Descriptif de l'action menée | | | | Laboratoire | | | Conclusion |
|---|--|---|---|---|--|--|---|---|---|---|---|
| LGT 6 | Vol 4 (SDB) | Cloisons légères ou préfabriquées | Jonction entre panneaux préfabriqués | P14 | Réalisation d'un prélèvement | son et doublage placoplâtre pièces humides | 002HD0009 71 n°14 - 1 - 002HD0009 71 n°14 - 2 | P14 | Matériau plâtreux blanc en vrac + carton non séparable + peinture non séparable | Négatif | Négatif sur analyse |

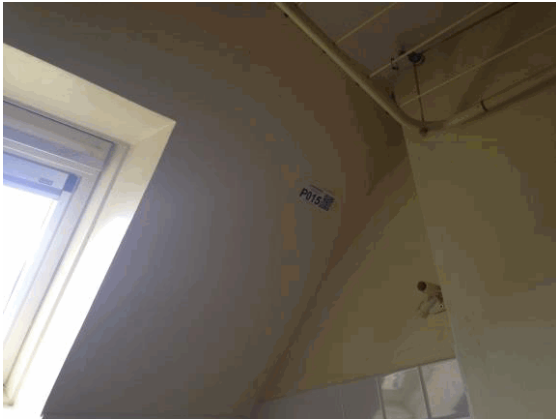
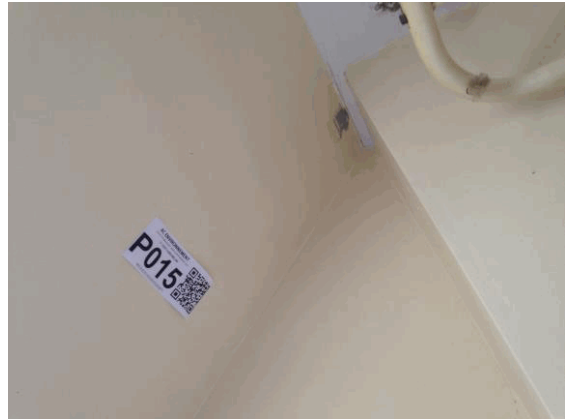
| Plan | Localisation | Composant | Partie composant | Descriptif de l'action menée | | | | Laboratoire | | | Conclusion |
|---|---|---|---|---|---|--|---|---|--|---|--|
| LGT 6 | Vol 4 (SDB) | Faux plafonds | Joints panneau / plaques | P15 | Réalisation d'un prélèvement | Plafond rampant + droit placoplâtre pièce humide | 002HD0009 71 n°15 - 1 - 002HD0009 71 n°15 - 2 | P15 | Matériau plâtreux blanc en vrac + carton non séparable + peinture non séparable | Négatif | Négatif sur analyse |

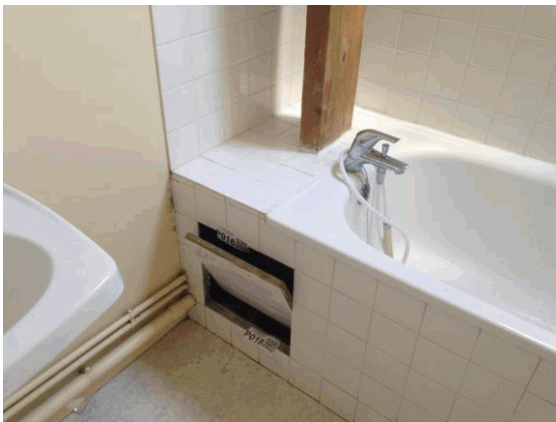
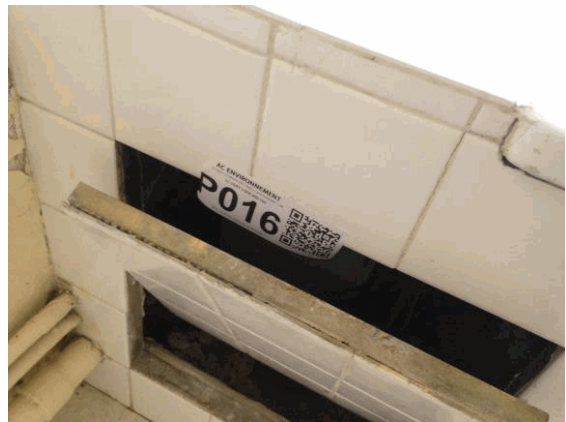
| Plan | Localisation | Composant | Partie composant | Descriptif de l'action menée | | | | Laboratoire | | | Conclusion |
|---|---|---|---|---|---|--|---|---|--|---|---|
| LGT 6 | Vol 4 (SDB) | Revêtement de mur | Colles de carrelages (faïences) | P16 | Réalisation d'un prélèvement | Grise (carreaux 10 X 10 Blanx en partie basse) | 002HD0009 71 n°16 - 1 - 002HD0009 71 n°16 - 2 | P16 | Colle beige avec poussières | Négatif | Négatif sur analyse |

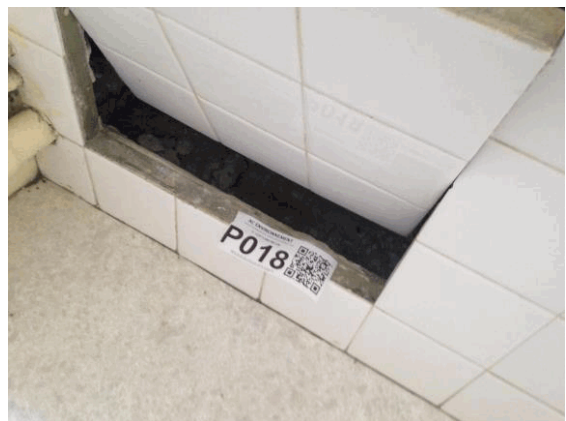
002HD000971 n°18 - 1 (P18)

| Plan | Localisation | Composant | Partie composant | Descriptif de l'action menée | | | | Laboratoire | | | Conclusion |
|---|---|---|---|---|---|--|---|---|---|---|--|
| LGT 6 | Vol 4 (SDB) | Murs et cloisons | Enduit plâtre sur tablier baignoire | P18 | Réalisation d'un prélèvement | | 002HD0009 71 n°18 - 1 | P18 | Enduit plâtreux blanc | Négatif | Négatif sur analyse |

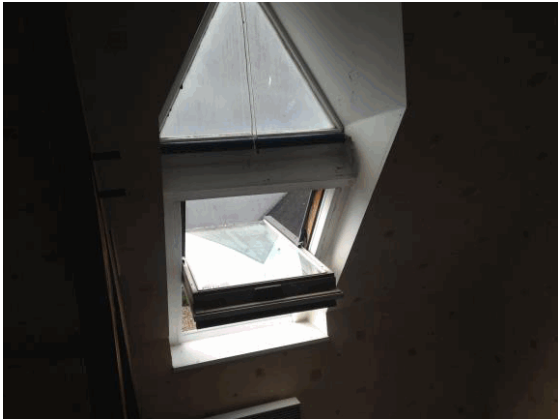
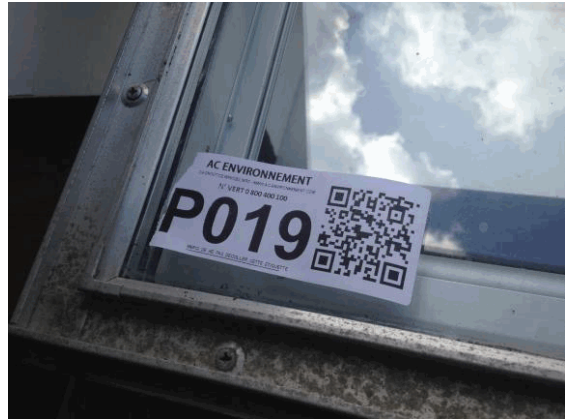
| Plan | Localisation | Composant | Partie composant | Descriptif de l'action menée | | | | Laboratoire | | | Conclusion |
|---|---|---|---|---|---|--|---|---|---|---|--|
| LGT 6 | Vol 7 (Chambre 3) | Menuiseries | Mastic vitrier noir sur ouvrant velux à l'extérieur | P19 | Réalisation d'un prélèvement | | 002HD0009 71 n°19 - 1 - 002HD0009 71 n°19 - 2 | P19 | Matériau souple noir en vrac | Négatif | Négatif sur analyse |

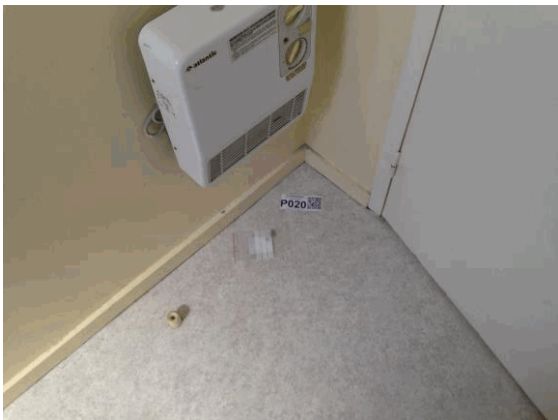
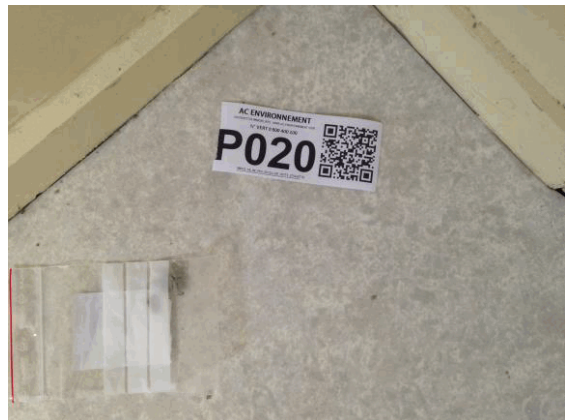
| Plan | Localisation | Composant | Partie composant | Descriptif de l'action menée | | | | Laboratoire | | | Conclusion |
|---|--|---|---|---|---|---|---|---|--|---|---|
| LGT 6 | Vol 4 (SDB) | Revêtement de sol | Ragréage | P20 | Réalisation d'un prélèvement | Gris pièces humides | 002HD0009 71 n°20 - 1 - - 002HD0009 71 n°20 - 2 | P20 | Colle polymère jaune non séparable + ragréage gris | Négatif | Négatif sur analyse |

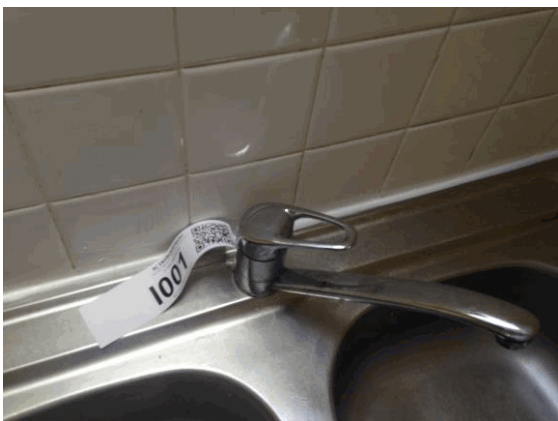
| Localisation | Matériau | Justification |
|---|---|--|
| Vol 3 (Séjour / Cuisine) | Mastic étanchéité | Aucun prélèvement réalisé à la demande du client sur l'ensemble des mastics des appareils sanitaires et équipements divers |
| Vol 4 (SDB) | Mastic étanchéité | Aucun prélèvement réalisé à la demande du client sur l'ensemble des mastics des appareils sanitaires et équipements divers |

| Plan | Localisation | Composant | Partie composant | Descriptif de l'action menée | | | | Laboratoire | | | Conclusion |
|---|---|---|---|---|---|--|---|---|---|---|--|
| LGT 6 | Vol 3 (Séjour / Cuisine) | Evier | Mastic étanchéité | I1 | | | I1 - 1 | | | | Aucun prélèvement réalisé à la demande du client sur l'ensemble des mastics des appareils sanitaires et équipements divers |
| LGT 6 | Vol 4 (SDB) | Evier | Mastic étanchéité | I1 | | | I1 - 1 | | | | Aucun prélèvement réalisé à la demande du client sur l'ensemble des mastics des appareils sanitaires et équipements divers |

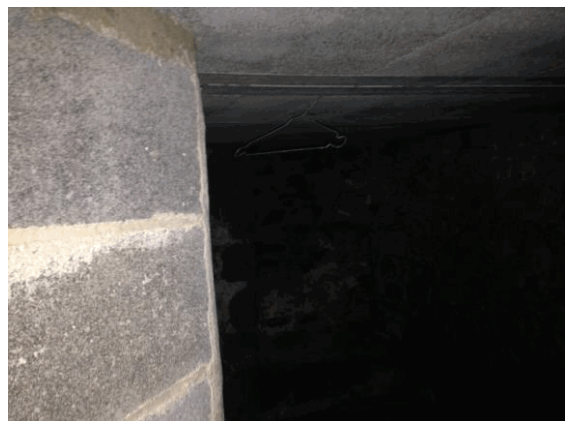
S34 - 1 (A34)

| Plan | Localisation | Composant | Partie composant | Descriptif de l'action menée | | | | Laboratoire | | | Conclusion |
|---|---|---|---|---|---|--|---|---|---|---|--|
| Cave | Vol 9 (cave) | Murs et cloisons | joint d'assemblage des parpaings | S34 | | | S34 - 1 | | | | Négatif sur document cf prélèvement n° 10 du rapport société AC-ENVIRONNEMENT n°002HD00084 4 |
