Rapport de mission de repérage des matériaux et produits contenant de l'amiante avant travaux

Adresse :	7 BIS RUE PARMENTIER - A L ABRI DES MURS
CP - Ville :	53500 ERNEE
Référence client :	_00308000010000100007_
Date du repérage :	16/01/2017
Désignation :	Appartement n° 7 de type 4 situé au 02 ème étage

A		B	
Designation de l'immeuble		Propriétaire / Donneur d'ordre	
Adresse :	7 BIS RUE PARMENTIER - A L ABRI DES MURS 53500 ERNEE	<u>Propriétaire</u> : O.P.H. MAYENNE HABITAT	<u>Donneur d'ordre</u> : O.P.H. MAYENNE HABITAT
Référence client :	_00308000010000100007_	<u>Adresse</u> : 10 RUE AUGUSTE BEUNEUX - CS 62039 53020 LAVAL CEDEX 9	<u>Adresse</u> : 10 RUE AUGUSTE BEUNEUX - CS 62039 53020 LAVAL CEDEX 9
Désignation :	Appartement n° 7 de type 4 situé au 02 ème étage		
Date de construction :

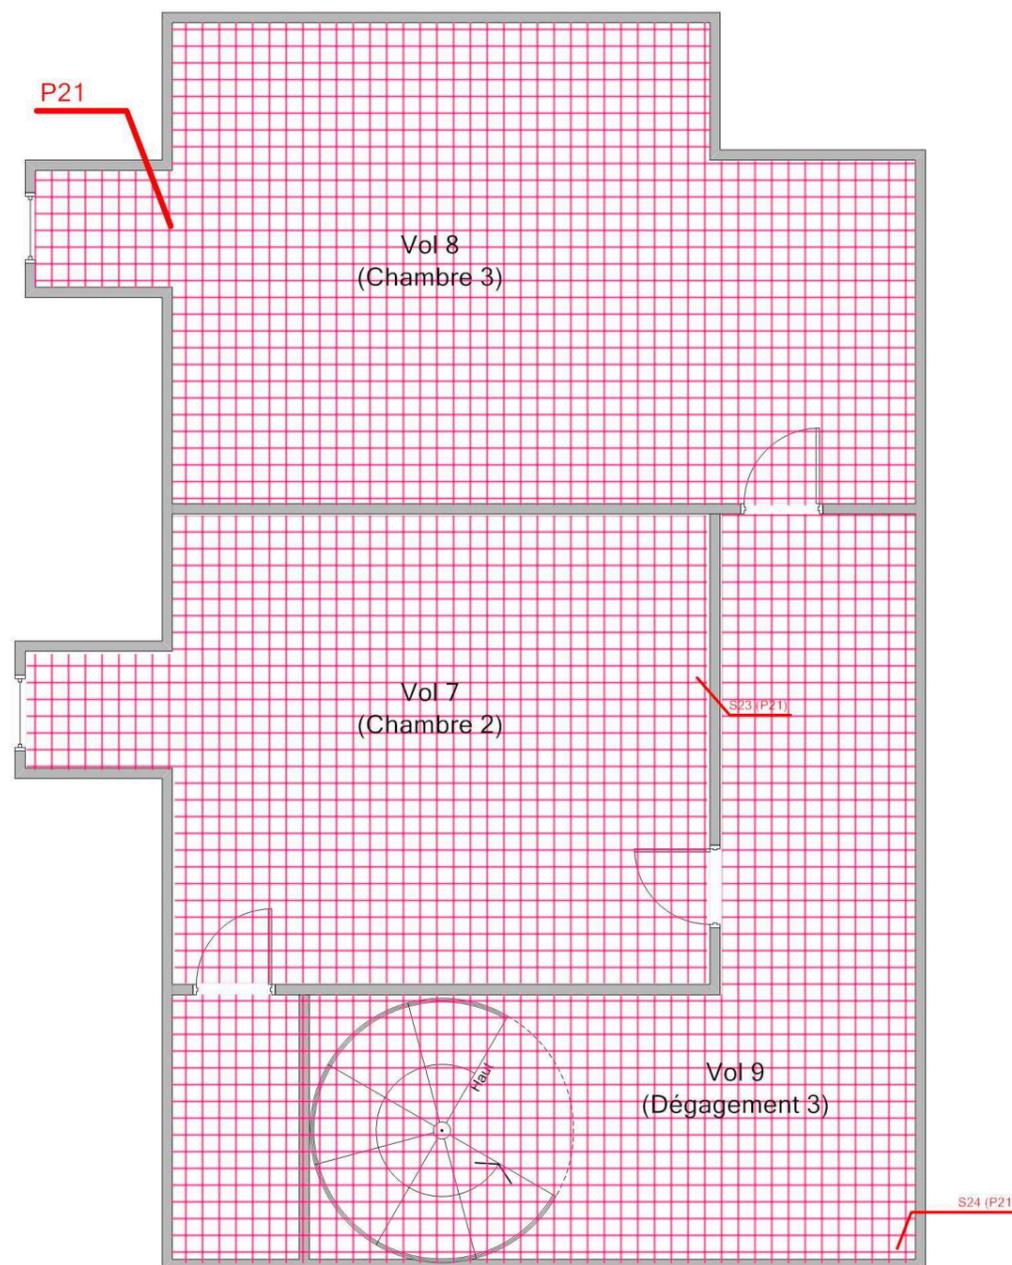
APPARTEMENT N°7 - ETAGE - MPCA PLAFOND ET FAUX-PLAFONDS

Localisation	Catégorie	Composant	Partie de composant	Sur avis / réf pré.
Vol 8 (Chambre 3)	Plafond et faux-plafonds	Faux plafonds	Joints panneau / plaques	P21
Vol 7 (Chambre 2)	Plafond et faux-plafonds	Faux plafonds	Joints panneau / plaques	P21
Vol 9 (Dégagement 3)	Plafond et faux-plafonds	Faux plafonds	Joints panneau / plaques	P21

Appartement n°7 - ETAGE	Vol 8 (Chambre 3)	Faux plafonds	Joints panneau / plaques	P21	Réalisation d'un prélèvement	Plafond plaque plâtre pièces sèches	002HD0013 30 n°21 - 1	P21	Enduit plâtreux blanc avec couche en papier + peinture	Positif	Présence sur analyse
Appartement n°7 - ETAGE	Vol 7 (Chambre 2)	Faux plafonds	Joints panneau / plaques	S23 (P21)	Sondage et extension de la zone homogène du prélèvement P21	Plafond plaque plâtre pièces sèches	002HD0013 30 n°21 - 1	P21	Enduit plâtreux blanc avec couche en papier + peinture	Positif	Présence sur analyse
Appartement n°7 - ETAGE	Vol 9 (Dégagement 3)	Faux plafonds	Joints panneau / plaques	S24 (P21)	Sondage et extension de la zone homogène du prélèvement P21	Plafond plaque plâtre pièces sèches	002HD0013 30 n°21 - 1	P21	Enduit plâtreux blanc avec couche en papier + peinture	Positif	Présence sur analyse

P21 : Joints panneau / plaques (plafond plaque platre pièces câbles)
---	---

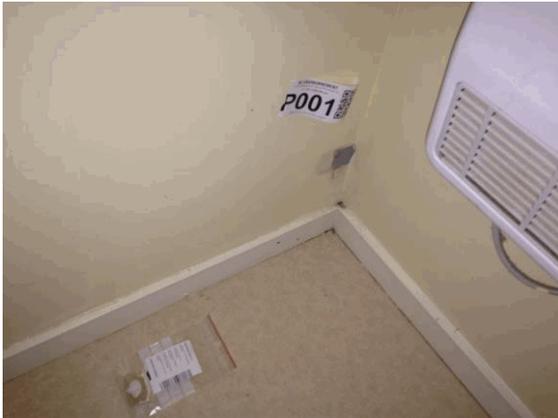
002HD001330 n°1 - 1 (P1)

Fraction Analysée	Technique analytique et date d'analyse	Résultat	Type d'amiante	Nb de préparations
▶ Enduit plâtreux blanc avec couche cartonnée + peinture	META le 23/01/2017	Amiante non détecté	---	1

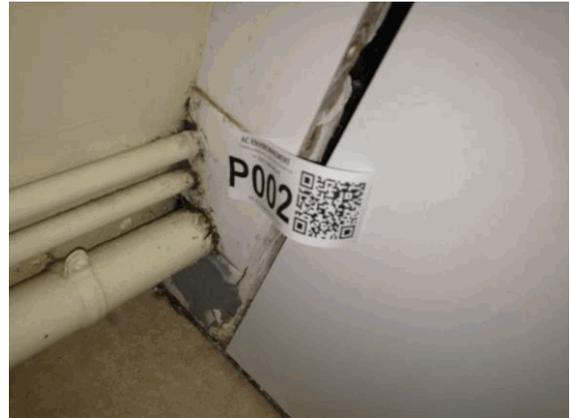
002HD001330 n°2 - 1 (P2)

Fraction Analysée	Technique analytique et date d'analyse	Résultat	Type d'amiante	Nb de préparations
▶ Colle grise + couche plâtréuse blanche + carrelage	META le 23/01/2017	Amiante non détecté	---	1

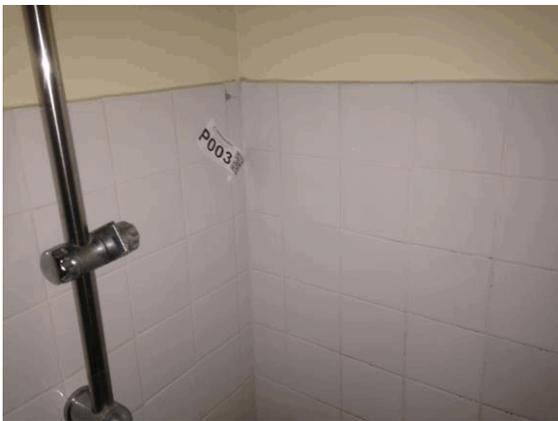
002HD001330 n°3 - 1 (P3)

Fraction Analysée	Technique analytique et date d'analyse	Résultat	Type d'amiante	Nb de préparations
▶ Colle blanche + carrelage + peinture	META le 23/01/2017	Amiante non détecté	---	1

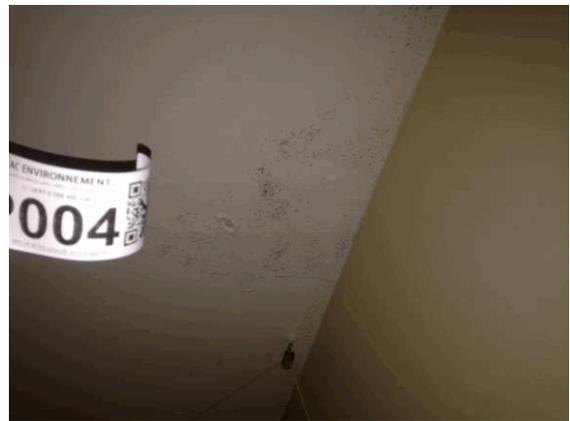
002HD001330 n°4 - 1 (P4)

Plan	Localisation	Composant	Partie composant	Descriptif de l'action menée				Laboratoire			Conclusion
				Réf action	Observation	Précision loc.	Ref photo	Ref Prél.	Descriptif	Résultat	
Appartement n°7 - RDC	Vol 6 (SDB/WC)	Plafonds	Enduit plâtre	P4	Réalisation d'un prélèvement	Plafond pièces humides	002HD001330 n°4 - 1	P4	Enduit plâtreux blanc + peinture	Négatif	Négatif sur analyse

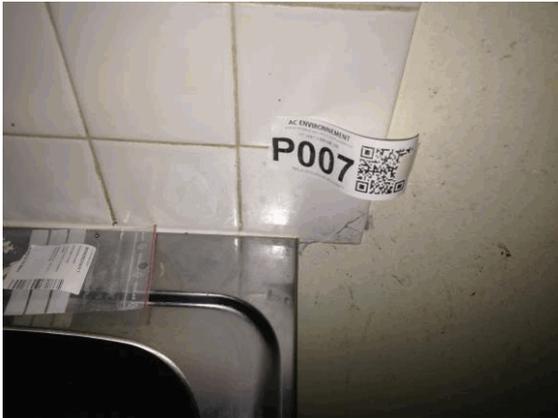
002HD001330 n°7 - 1 (P7)

Appartement n°7 - RDC	Vol 1 (Séjour / Cuisine)	Revêtement de mur	Colle de carrelage (faïence cuisine)	P7	Réalisation d'un prélèvement		002HD0013 30 n°7 - 1	P7	Colle blanche avec couche cartonnée	Négatif	Négatif sur analyse

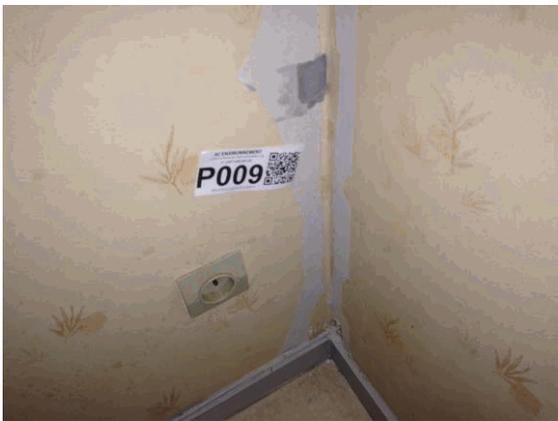
002HD001330 n°9 - 1 (P9)

Appartement n°7 - RDC	Vol 1 (Séjour / Cuisine)	Cloisons légères ou préfabriquées	Jonction entre panneaux préfabriqués	P9	Réalisation d'un prélèvement	Cloison et doublage plaque plâtre pièces sèches	002HD0013 30 n°9 - 1	P9	Enduit plâtreux blanc avec couche cartonnée + peinture	Négatif	Négatif sur analyse
Appartement n°7 - RDC	Vol 3 (Dégagement 2) - Vol 4 (Chambre 1) - Vol 2 (Dégagement 1)	Cloisons légères ou préfabriquées	Jonction entre panneaux préfabriqués	S6 - S7 - S8	Sondage et extension de la zone homogène du prélèvement P9	Cloison et doublage plaque plâtre pièces sèches	002HD0013 30 n°9 - 1	P9	Enduit plâtreux blanc avec couche cartonnée + peinture	Négatif	Négatif sur analyse
Appartement n°7 - ETAGE	Vol 8 (Chambre 3) - Vol 7 (Chambre 2) - Vol 9 (Dégagement 3)	Cloisons légères ou préfabriquées	Jonction entre panneaux préfabriqués	S9 - S10 - S11	Sondage et extension de la zone homogène du prélèvement P9	Cloison et doublage plaque plâtre pièces sèches	002HD0013 30 n°9 - 1	P9	Enduit plâtreux blanc avec couche cartonnée + peinture	Négatif	Négatif sur analyse

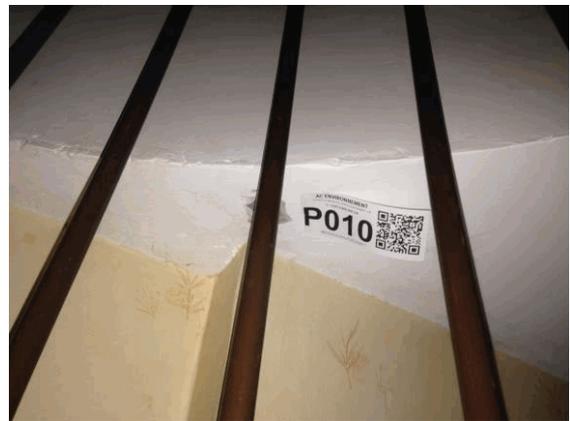
002HD001330 n°10 - 1 (P10)

Plan	Localisation	Composant	Partie composant	Descriptif de l'action menée				Laboratoire			Conclusion
				Réf action	Observation	Précision loc.	Ref photo	Ref Prél.	Descriptif	Résultat	
Appartement n°7 - RDC	Vol 5 (W.C) - Vol 1 (Séjour / Cuisine)	Plafonds	Enduit plâtre	S3 - S4	Sondage et extension de la zone homogène du prélèvement P4	Plafond pièces humides	002HD0013 30 n°4 - 1	P4	Enduit plâtreux blanc + peinture	Négatif	Négatif sur analyse
Appartement n°7 - RDC	Vol 1 (Séjour / Cuisine)	Plafonds	Enduit plâtre	P10	Réalisation d'un prélèvement	Plafond pièces sèches	002HD0013 30 n°10 - 1	P10	Enduit plâtreux blanc + peinture	Négatif	Négatif sur analyse
Appartement n°7 - RDC	Vol 4 (Chambre 1) - Vol 3 (Dégagement 2) - Vol 2 (Dégagement 1)	Plafonds	Enduit plâtre	S25 - S26 - S27	Sondage et extension de la zone homogène du prélèvement P10	Plafond pièces sèches	002HD0013 30 n°10 - 1	P10	Enduit plâtreux blanc + peinture	Négatif	Négatif sur analyse

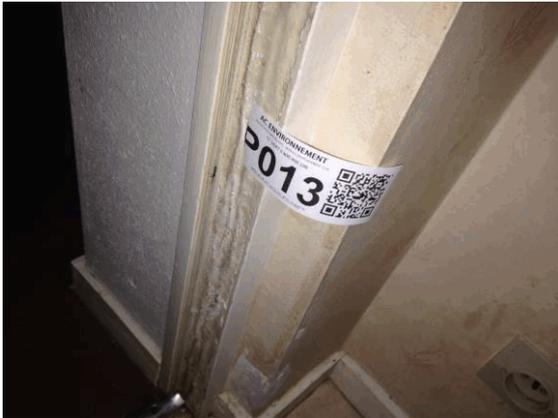
002HD001330 n°13 - 1 (P13)

Appartement n°7 - RDC	Vol 2 (Dégagement 1)	Menuiseries	Enduit jambage porte d'entrée	P13	Réalisation d'un prélèvement		002HD0013 30 n°13 - 1	P13	Enduit beige en vrac + matériau fibreux blanc en vrac + peinture	Négatif	Négatif sur analyse
Appartement n°7 - ETAGE	Vol 7 (Chambre 2)	Murs et cloisons	Enduit plâtre (front dalle escalier)	P15	Réalisation d'un prélèvement		002HD0013 30 n°15 - 1	P15	Enduit gris en vrac + peinture	Négatif	Négatif sur analyse
Appartement n°7 - ETAGE	Vol 7 (Chambre 2)	Menuiseries	mastic vitrier noir velux	P17	Réalisation d'un prélèvement		002HD0013 30 n°17 - 1	P17	Matériau mou noir	Négatif	Négatif sur analyse
Appartement n°7 - ETAGE	Vol 8 (Chambre 3)	Menuiseries	Mastic vitrier rouge avec joint translucide inséparable	P19	Réalisation d'un prélèvement		002HD0013 30 n°19 - 1	P19	Matériau mou rouge + matériau souple incolore	Négatif	Négatif sur analyse

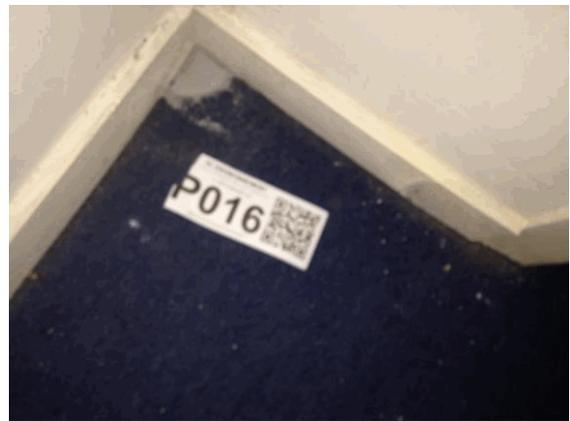
002HD001330 n°16 - 1 (P16)

Appartement n°7 - ETAGE	Vol 7 (Chambre 2)	Revêtement de sol	Moquettes bleue avec colle jaune	P16	Réalisation d'un prélèvement		002HD0013 30 n°16 - 1	P16	Moquette bleue + colle polymère jaune + ragréage gris	Négatif	Négatif sur analyse
Appartement n°7 - ETAGE	Vol 8 (Chambre 3)	Revêtement de sol	Ragréage d'origine avec colle jaune du retement d'origine	P18	Réalisation d'un prélèvement		002HD0013 30 n°18 - 1	P18	Colle polymère jaune + ragréage gris	Négatif	Négatif sur analyse
