## Rapport de mission de repérage des matériaux et produits contenant de l'amiante avant travaux

| Adresse : | A L'ABRI DES MURS |
| CP - Ville : | 53500 ERNEE |
| Désignation : | Bâtiment composé de 1 cage et de 1 étage |

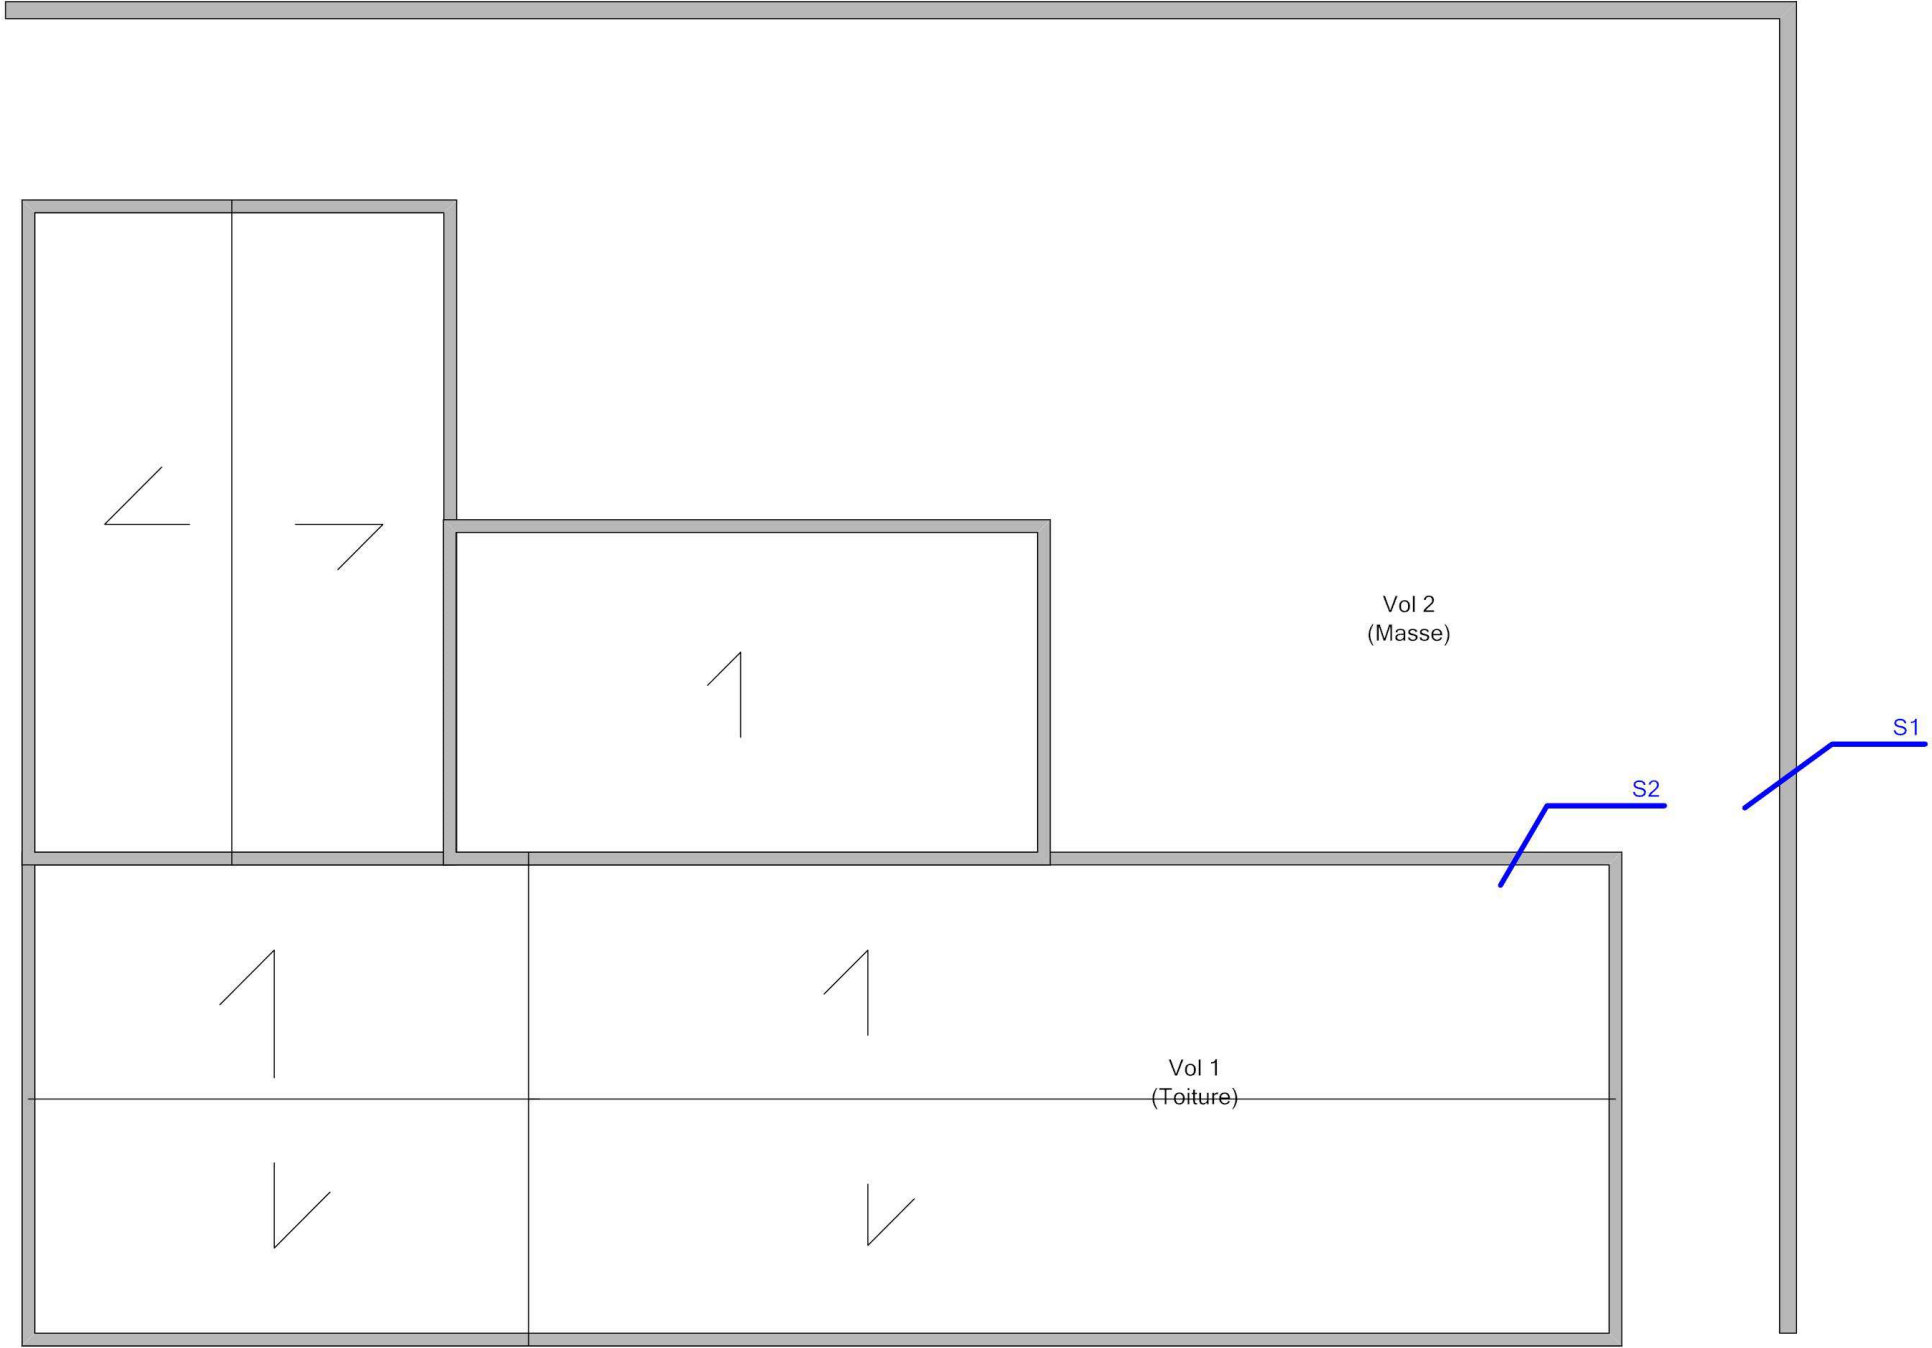
TOITURE - PLAN DE REPÉRAGE - ACTIONS MENÉES

| Plan | Localisation | Composant | Partie composant | Descriptif de l'action menée | | | | Laboratoire | | | Conclusion |
|---|---|---|---|---|---|---|---|---|---|---|---|
| Toiture | Vol 1 (Toiture) | Ardoises | Ardoises naturelles | S2 | | | | | | | Materiau ne contenant pas d'amiante par nature |

| Plan | Localisation | Composant | Partie composant | Descriptif de l'action menée | | | | Laboratoire | | | Conclusion |
|---|---|---|---|---|---|---|---|---|---|---|---|
| Toiture | Vol 2 (Masse) | Revêtement routier | Bitume couche et sous-couche | S1 | | | | | | | Négatif sur document<br>Prélèvement N°21 du rapport AC-ENVIRONNEMENT N° 002HD000844 |

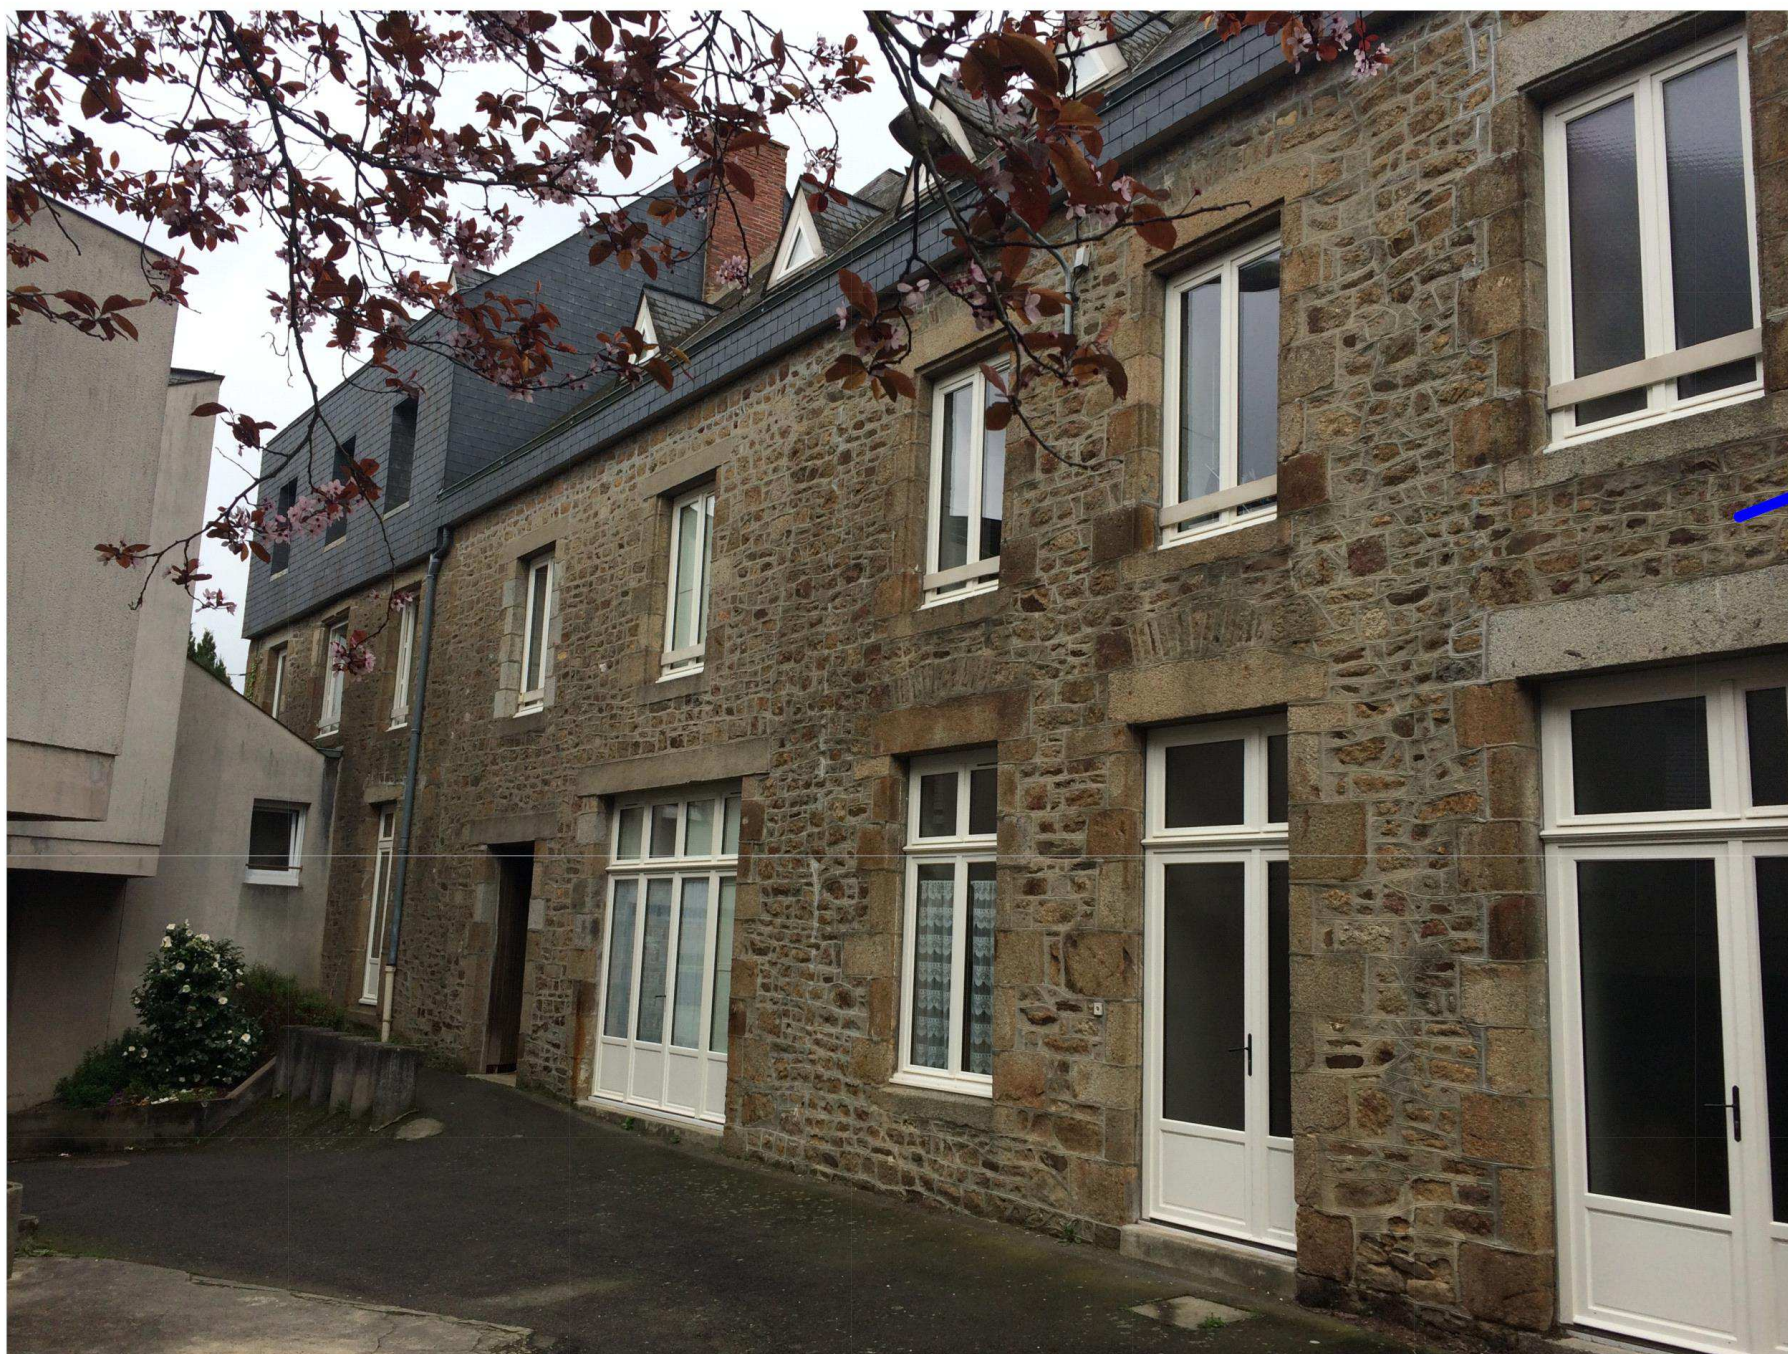
## FAÇADE 1 - PLAN DE REPÉRAGE - ACTIONS MENÉES

| Plan | Localisation | Composant | Partie composant | Descriptif de l'action menée | | | | Laboratoire | | | Conclusion |
|---|---|---|---|---|---|---|---|---|---|---|---|
| Façade 1 | Vol 3 (Façade 1) | Murs | Enduit ciment | S3 | Scellement pierres | | | | | | Négatif sur document<br>Prélèvement N°30 du rapport AC-ENVIRONNEMENT N° 002LQ000971 |

| Plan | Localisation | Composant | Partie composant | Descriptif de l'action menée | | | | Laboratoire | | | Conclusion |
|---|---|---|---|---|---|---|---|---|---|---|---|
| Façade 1 | Vol 3 (Façade 1) | Menuiseries | Reprise d'étanchéité | S5 | | | | | | | Négatif sur document<br>Prélèvement N°32 du rapport AC-ENVIRONNEMENT N° 002LQ000971 |

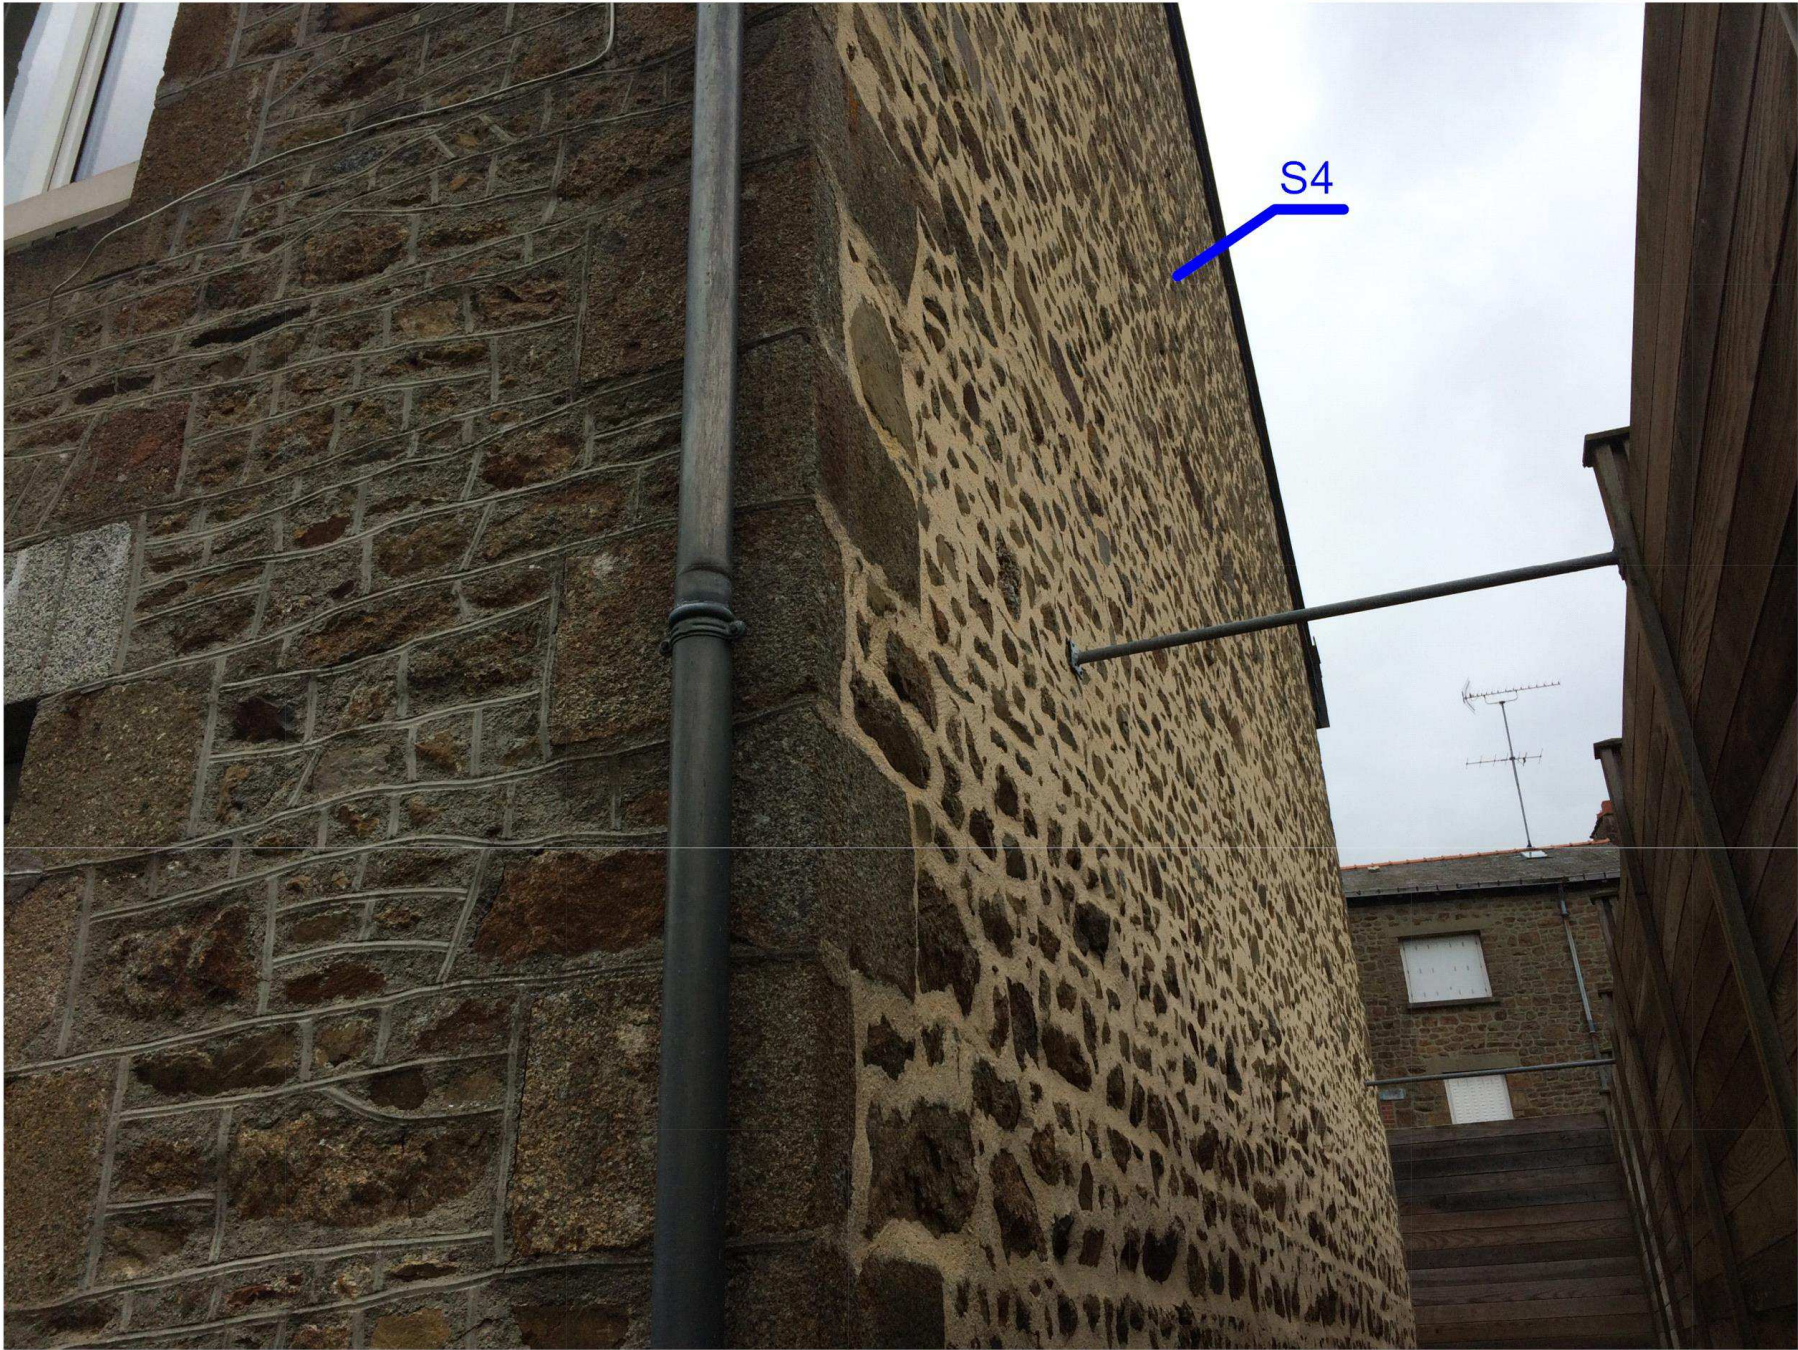
| Plan | Localisation | Composant | Partie composant | Descriptif de l'action menée | | | | Laboratoire | | | Conclusion |
|---|---|---|---|---|---|---|---|---|---|---|---|
| Façade 2 | Vol 4 (Façade 2) | Murs | Enduits projetés | S4 | Scellement pierres | | | | | | Négatif sur document<br>Prélèvement N°31 du rapport AC-ENVIRONNEMENT N° 002LQ000971 |

| Plan | Localisation | Composant | Partie composant | Descriptif de l'action menée | | | | Laboratoire | | | Conclusion |
|---|---|---|---|---|---|---|---|---|---|---|---|
| Façade 2 | Vol 4 (Façade 2) | Menuiseries | Reprise d'étanchéité | S5 | | | | | | | Négatif sur document<br>Prélèvement N°32 du rapport AC-ENVIRONNEMENT N° 002LQ000971 |

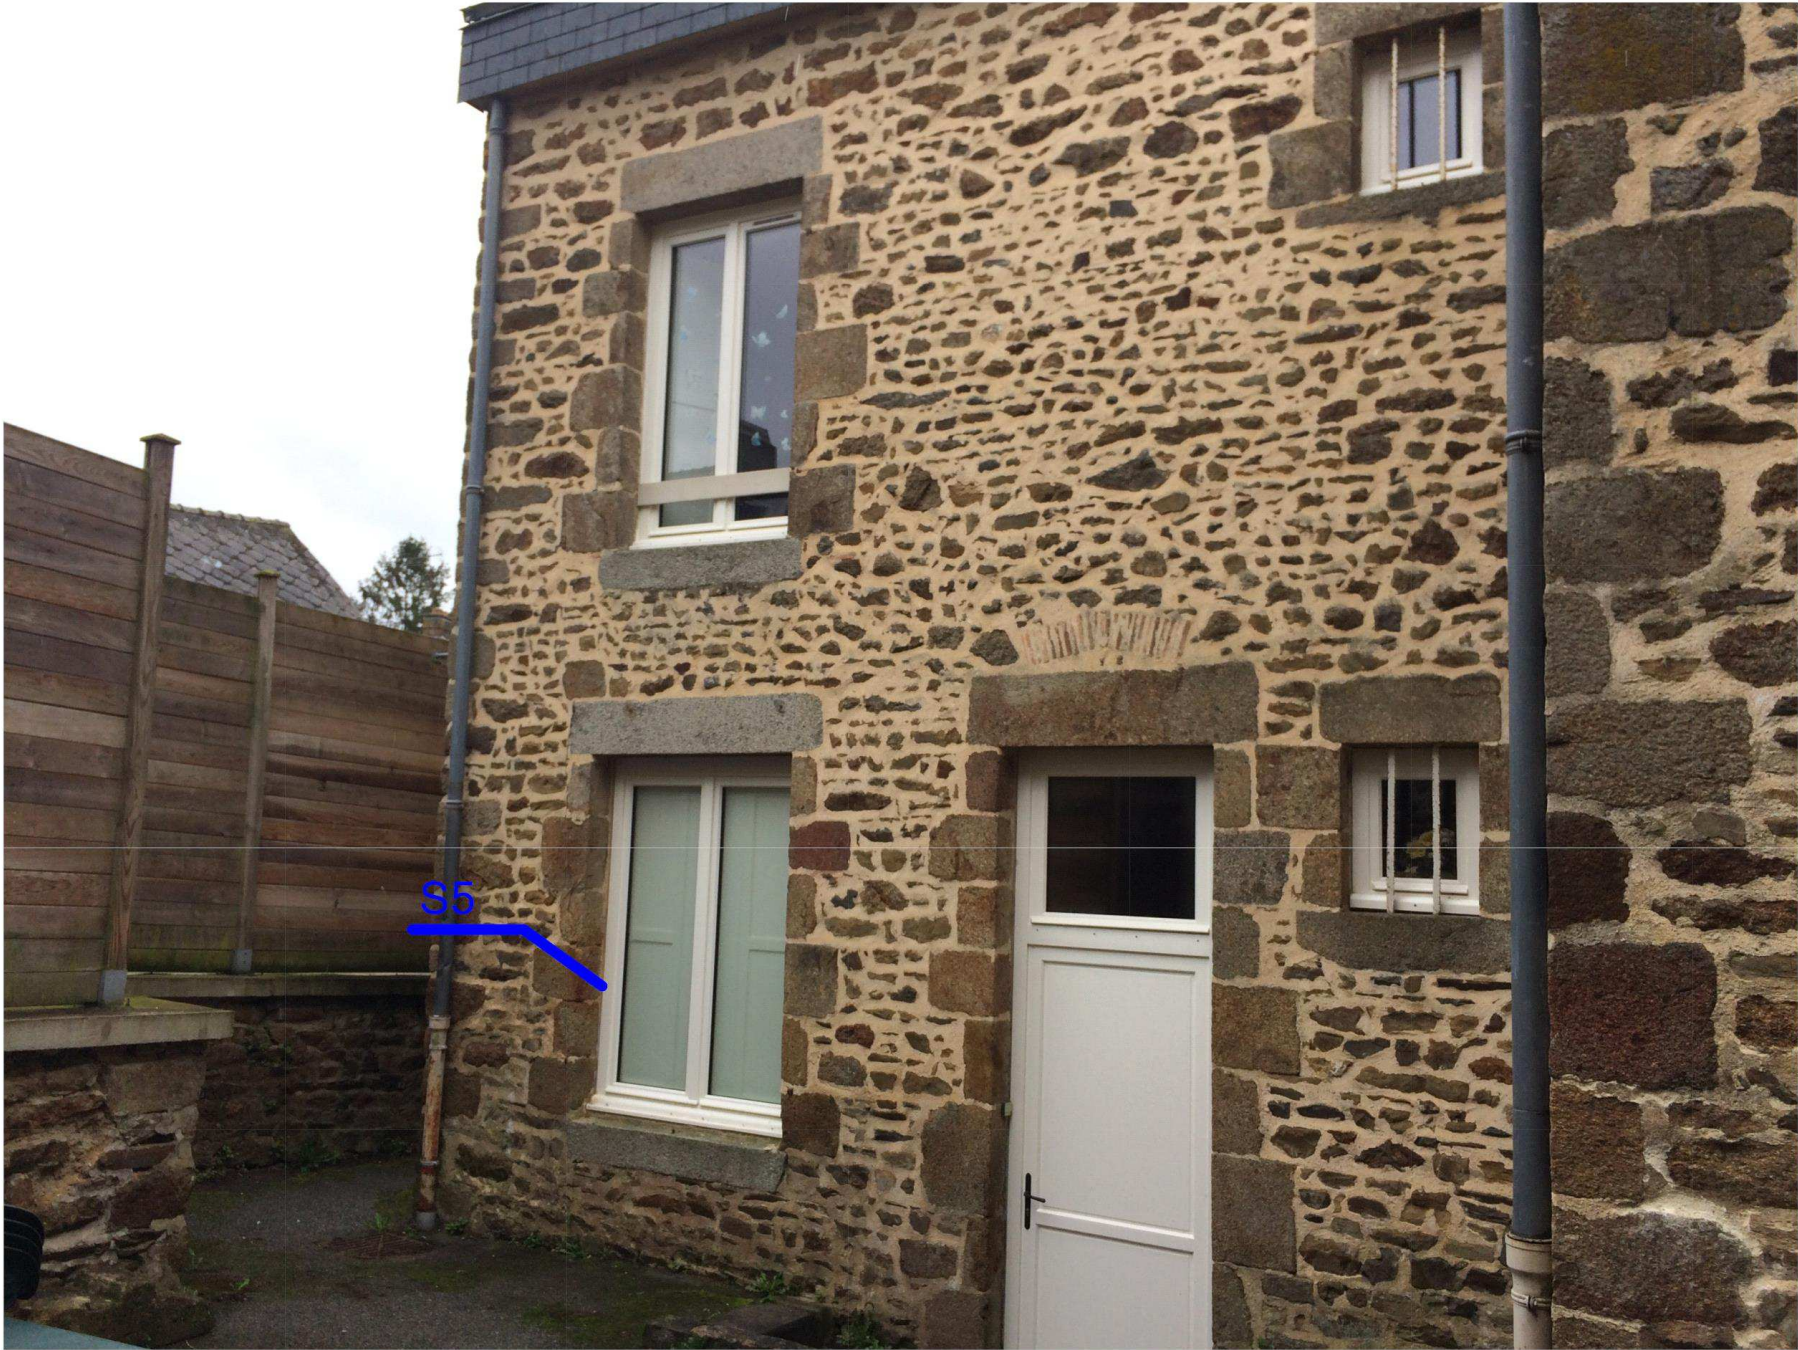
| Plan | Localisation | Composant | Partie composant | Descriptif de l'action menée | | | | Laboratoire | | | Conclusion |
|---|---|---|---|---|---|---|---|---|---|---|---|
| Façade 3 | Vol 5 (Façade 3) | Murs | Enduits projetés | S4 | Scellement pierres | | | | | | Négatif sur document<br>Prélèvement N°31 du rapport AC-ENVIRONNEMENT N° 002LQ000971 |

| Plan | Localisation | Composant | Partie composant | Descriptif de l'action menée | | | | Laboratoire | | | Conclusion |
|---|---|---|---|---|---|---|---|---|---|---|---|
| Façade 3 | Vol 5 (Façade 3) | Menuiseries | Reprise d'étanchéité | S5 | | | | | | | Négatif sur document<br>Prélèvement N°32 du rapport AC-ENVIRONNEMENT N° 002LQ000971 |
