## Rapport de mission de repérage des matériaux et produits contenant de l'amiante avant travaux

| Adresse : | 10 SQ ALEX.1E DE YUGOSLAVIE - LA PETITE CROIX |
| Date du repérage : | 25/07/2017 |
| Désignation : | Appartement n° 2 de type 1BIS situé au RDC |

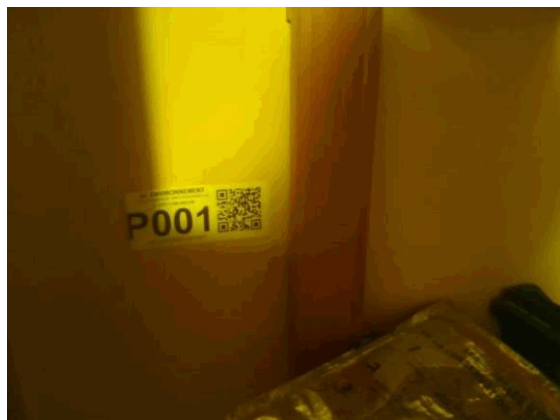
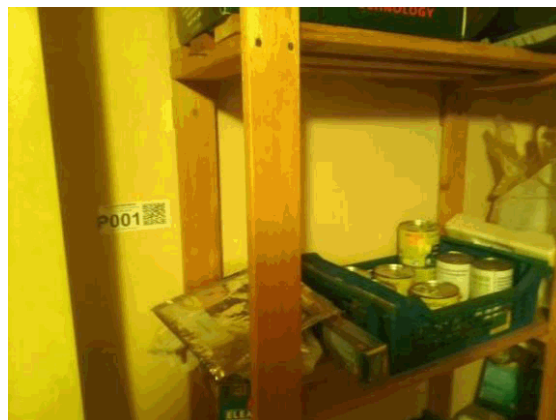
002OA001752 n°1 - 2 (P1)

| Plan | Localisation | Composant | Partie composant | Descriptif de l'action menée | | | | Laboratoire | | | Conclusion |
|---|---|---|---|---|---|---|---|---|---|---|---|
| Appartement 2 | Vol 2 (Entrée) | Murs et cloisons | Enduit plâtre<br>(Porteur pièces sèches) | P1 | Réalisation d'un prélèvement | | 002OA001<br>752 n°1 - 2<br>-<br>002OA001<br>752 n°1 - 4 | P1 | Enduit plâtreux beige en vrac + peinture non séparable | Négatif | Négatif sur analyse |

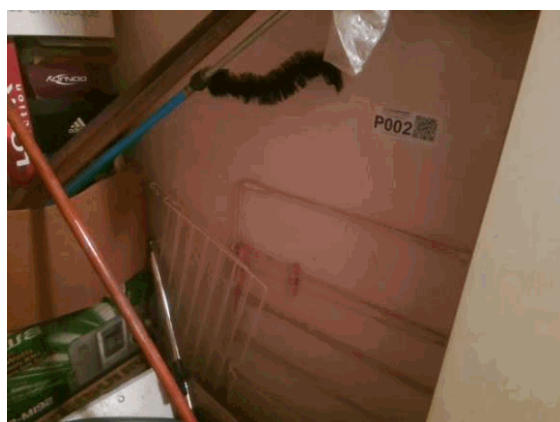
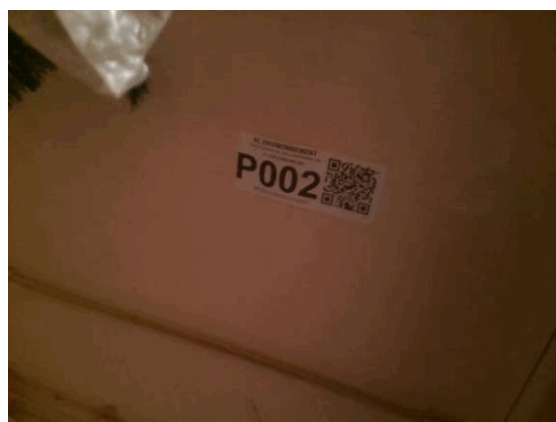
002OA001752 n°2 - 4 (P2)

| Plan | Localisation | Composant | Partie composant | Descriptif de l'action menée | | | | Laboratoire | | | Conclusion |
|---|---|---|---|---|---|---|---|---|---|---|---|
| Appartement 2 | Vol 2 (Entrée) | Murs et cloisons | Enduit plâtre<br>(Cloison pièces sèches) | P2 | Réalisation d'un prélèvement | | 002OA001<br>752 n°2 - 2<br>-<br>002OA001<br>752 n°2 - 4 | P2 | Enduit compact beige en vrac + peinture non séparable | Négatif | Négatif sur analyse |

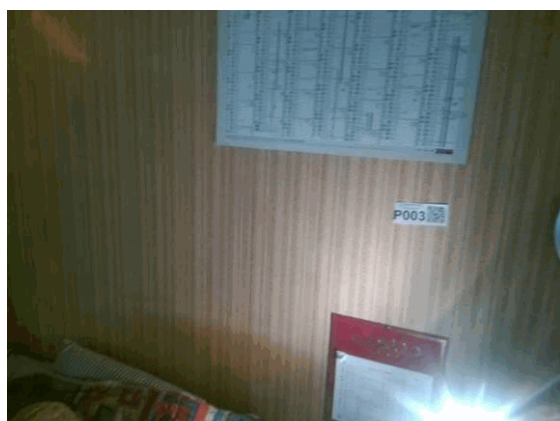
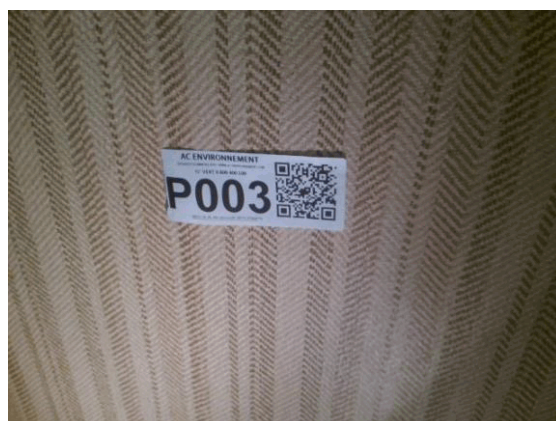
002OA001752 n°3 - 4 (P3)

| Plan | Localisation | Composant | Partie composant | Descriptif de l'action menée | | | | Laboratoire | | | Conclusion |
|---|---|---|---|---|---|---|---|---|---|---|---|
| Appartement 2 | Vol 3 (Séjour / Cuisine) | Cloisons légères ou préfabriquées | doublage plaque plâtre pièces sèches | P3 | Réalisation d'un prélèvement | | 002OA001<br>752 n°3 - 2<br>-<br>002OA001<br>752 n°3 - 4 | P3 | Matériau plâtreux blanc en vrac + peinture non séparable + carton non séparable + papier non séparable | Négatif | Négatif sur analyse |

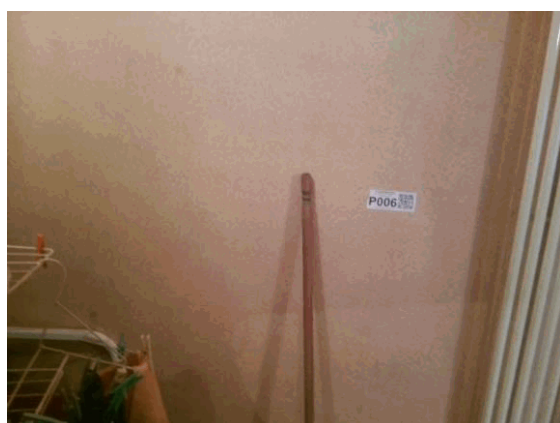
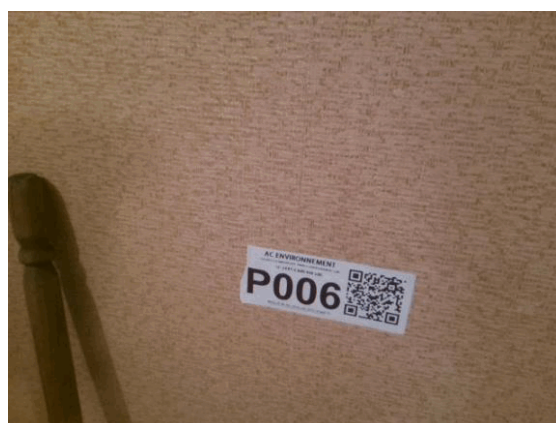
002OA001752 n°6 - 4 (P6)

| Plan | Localisation | Composant | Partie composant | Descriptif de l'action menée | | | | Laboratoire | | | Conclusion |
|---|---|---|---|---|---|---|---|---|---|---|---|
| Appartement 2 | Vol 1 (SDB/WC) | Murs et cloisons | Enduit plâtre<br>(Porteur pièces humides) | P6 | Réalisation d'un prélèvement | | 002OA001<br>752 n°6 - 2<br>-<br>002OA001<br>752 n°6 - 4 | P6 | Enduit plâtreux blanc en vrac + peinture non séparable + papier non séparable | Négatif | Négatif sur analyse |

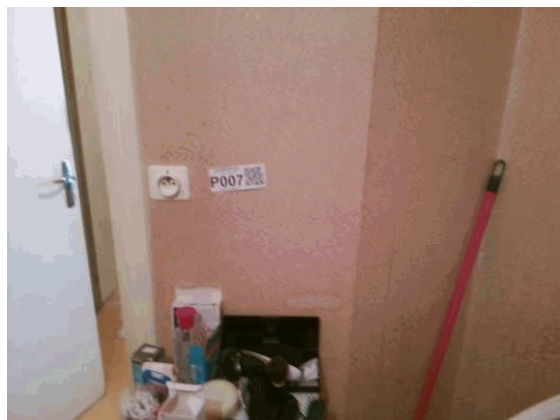
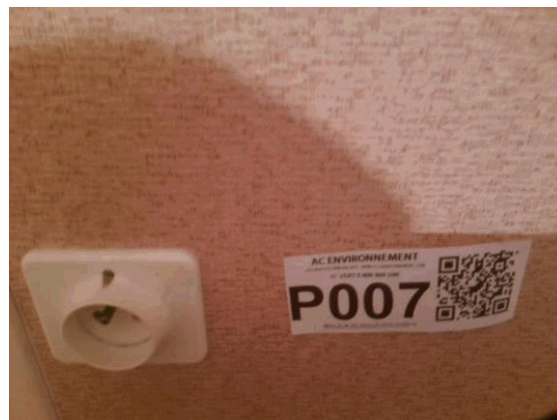
002OA001752 n°7 - 4 (P7)

| Plan | Localisation | Composant | Partie composant | Descriptif de l'action menée | | | | Laboratoire | | | Conclusion |
|---|---|---|---|---|---|---|---|---|---|---|---|
| Appartement 2 | Vol 1 (SDB/WC) | Murs et cloisons | Enduit plâtre<br>(Cloison pièces humides) | P7 | Réalisation d'un prélèvement | | 002OA001<br>752 n°7 - 2<br>-<br>002OA001<br>752 n°7 - 4 | P7 | Enduit plâtreux blanc en vrac + peinture non séparable + carton non séparable | Négatif | Négatif sur analyse |

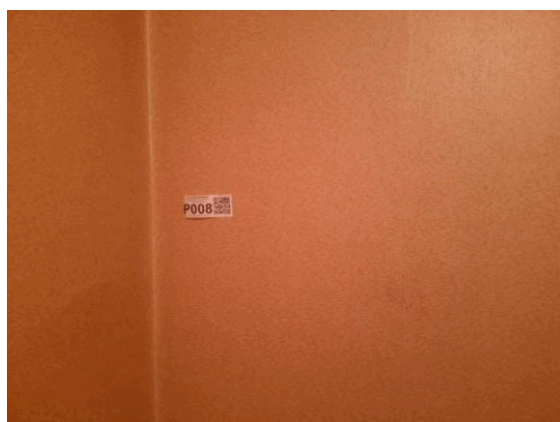
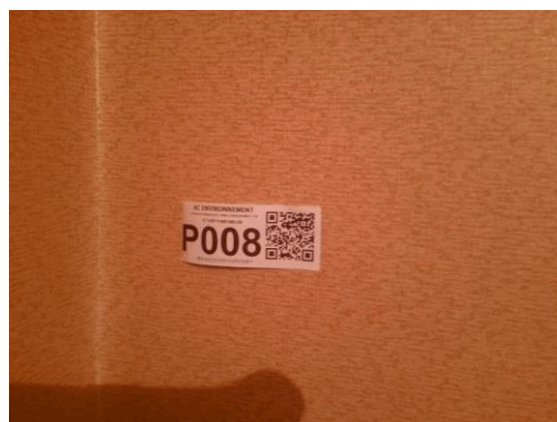
002OA001752 n°8 - 4 (P8)

| Plan | Localisation | Composant | Partie composant | Descriptif de l'action menée | | | | Laboratoire | | | Conclusion |
|---|---|---|---|---|---|---|---|---|---|---|---|
| Appartement 2 | Vol 1 (SDB/WC) | Cloisons légères ou préfabriquées | doublage plaque plâtre pièces humides | P8 | Réalisation d'un prélèvement | | 002OA001<br>752 n°8 - 2<br>-<br>002OA001<br>752 n°8 - 4 | P8 | Enduit plâtreux blanc en vrac + papier non séparable + carton non séparable | Négatif | Négatif sur analyse |

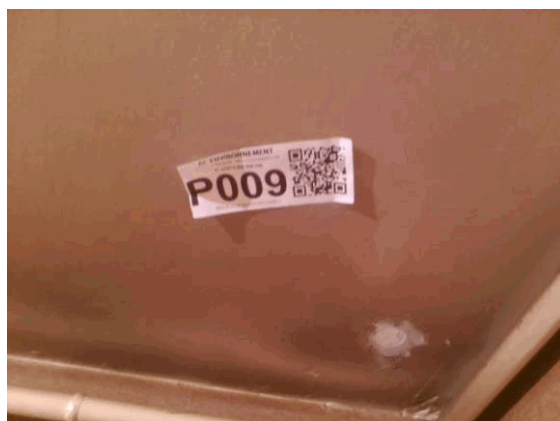
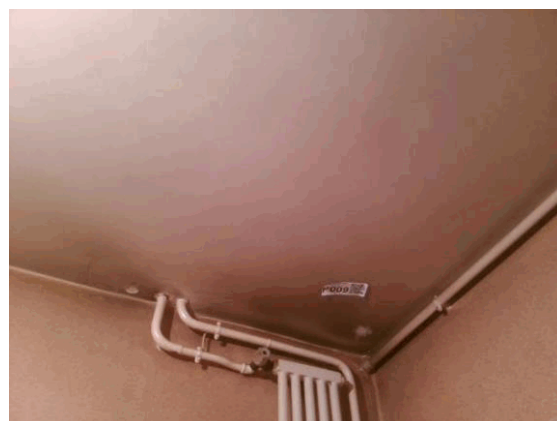
002OA001752 n°9 - 2 (P9)

| Plan | Localisation | Composant | Partie composant | Descriptif de l'action menée | | | | Laboratoire | | | Conclusion |
|---|---|---|---|---|---|---|---|---|---|---|---|
| Appartement 2 | Vol 1 (SDB/WC) | Plafonds | Enduit plâtre (Plafond pièces humides) | P9 | Réalisation d'un prélèvement | | 002OA001<br>752 n°9 - 2<br>-<br>002OA001<br>752 n°9 - 4 | P9 | Enduit plâtreux blanc en vrac + peinture non séparable | Négatif | Négatif sur analyse |

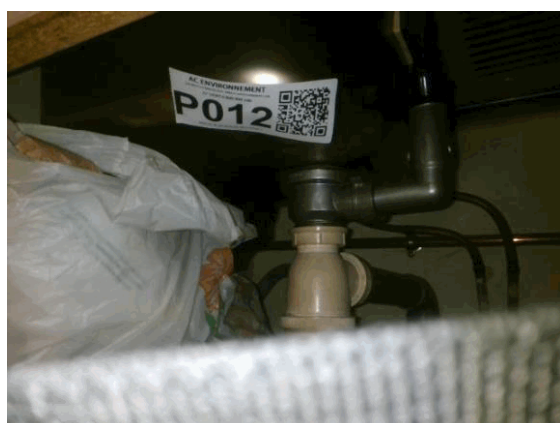
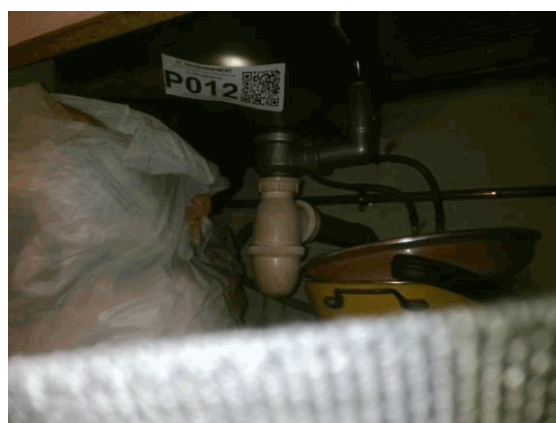
002OA001752 n°12 - 2 (P12)

| Plan | Localisation | Composant | Partie composant | Descriptif de l'action menée | | | | Laboratoire | | | Conclusion |
|---|---|---|---|---|---|---|---|---|---|---|---|
| Appartement 2 | Vol 3 (Séjour / Cuisine) | Evier | Tampon bitumineux | P12 | Réalisation d'un prélèvement | | 002OA001<br>752 n°12 - 2 -<br>002OA001<br>752 n°12 - 4 | P12 | Matériau bitumineux noir | Négatif | Négatif sur analyse |

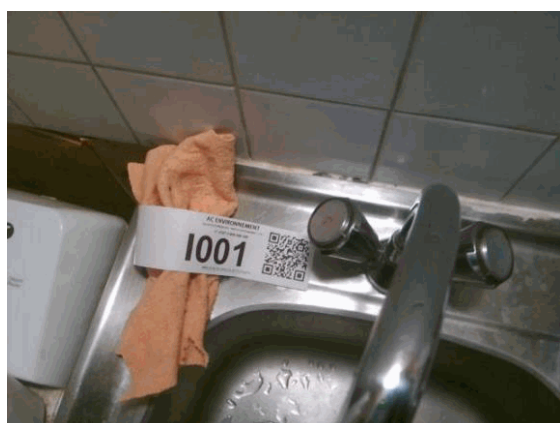
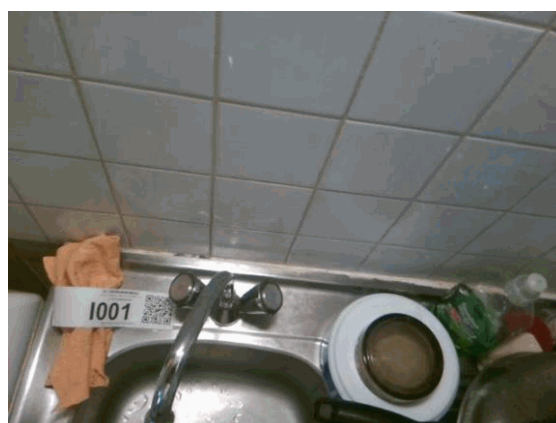
| Plan | Localisation | Composant | Partie composant | Descriptif de l'action menée | | | | Laboratoire | | | Conclusion |
|---|---|---|---|---|---|---|---|---|---|---|---|
| Appartement 2 | Vol 3 (Séjour / Cuisine) | Evier | Mastic étanchéité | I1 | souple blanc | | I1 - 2 - I1 - 4 | | | | Aucun prélèvement réalisé à la demande du client sur l'ensemble des mastics des appareils sanitaires et équipements divers |
| Appartement 2 | Vol 1 (SDB/WC) | Evier | Mastic étanchéité | I1 | souple blanc | | I1 - 2 - I1 - 4 | | | | Aucun prélèvement réalisé à la demande du client sur l'ensemble des mastics des appareils sanitaires et équipements divers |

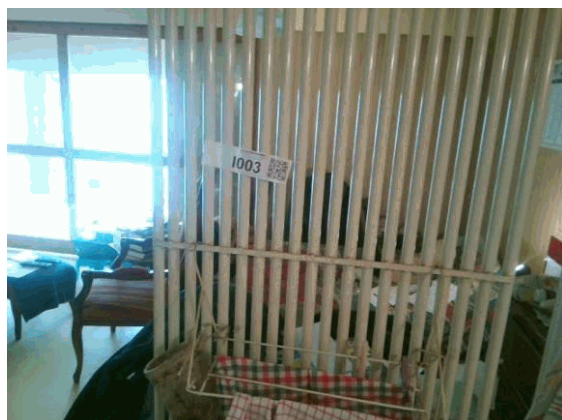
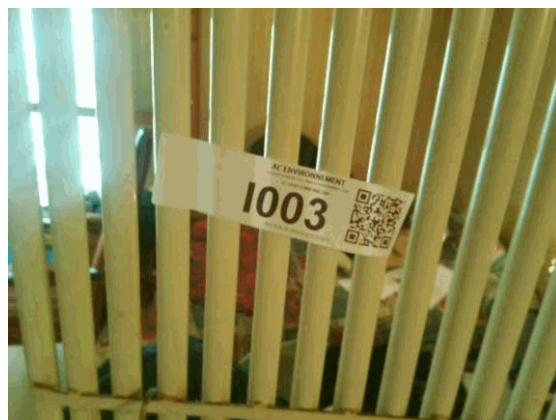
| Plan | Localisation | Composant | Partie composant | Descriptif de l'action menée | | | | Laboratoire | | | Conclusion |
|---|---|---|---|---|---|---|---|---|---|---|---|
| Appartement 2 | Vol 3 (Séjour / Cuisine) | Radiateurs | Joints | I3 | | | I3 - 2 - I3 - 4 | | | | Aucun prélèvement réalisé à la demande du client |
| Appartement 2 | Vol 1 (SDB/WC) | Radiateurs | Joints | I3 | | | I3 - 2 - I3 - 4 | | | | Aucun prélèvement réalisé à la demande du client |

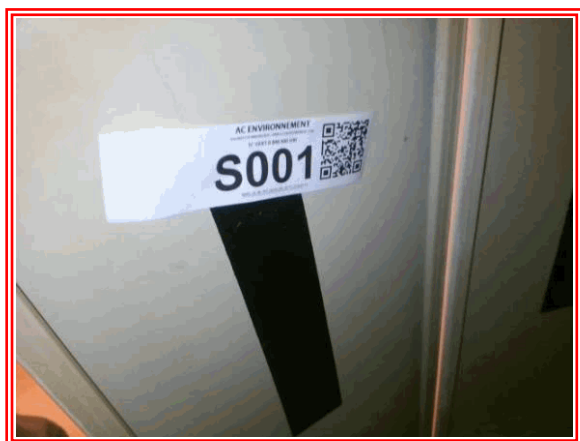
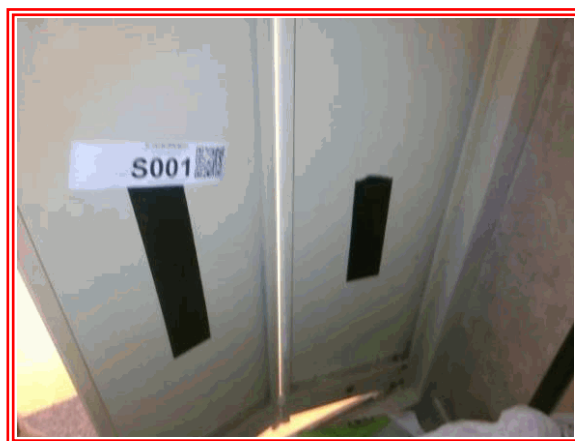
S1 - 2 (A1)

| Localisation | Catégorie | Composant | Partie de composant | Sur avis / réf pré. |
|---|---|---|---|---|
| Vol 2 (Entrée) | Equipements divers et accessoires | Porte de placard | Tampon bitumineux derrière porte de placard (type KZ) | S1 |

| Plan | Localisation | Composant | Partie composant | Descriptif de l'action menée | | | | Laboratoire | | | Conclusion |
|---|---|---|---|---|---|---|---|---|---|---|---|
| Appartement 2 | Vol 2 (Entrée) | Porte de placard | Tampon bitumineux derrière porte de placard (type KZ) | S1 | Réalisation d'un sondage | | S1 - 2 - S1 - 4 | | | | Présence sur document cf prélèvement n° 14 du rapport société AC-ENVIRONNEMENT n°002HD001047 |
