Rapport de mission de repérage des matériaux et produits contenant de l'amiante avant travaux

Adresse :	10 SQ ALEX.1E DE YUGOSLAVIE - LA PETITE CROIX
CP - Ville :	53100 MAYENNE
Référence client :	_00309000010000100006_
Date du repérage :	25/07/2017
Désignation :	Appartement n° 6 de type 2 situé au 01 ^{er} étage

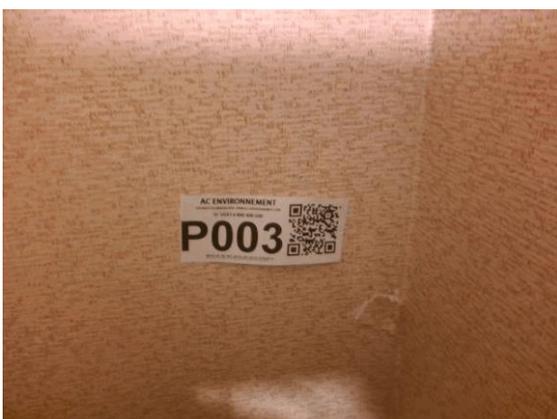
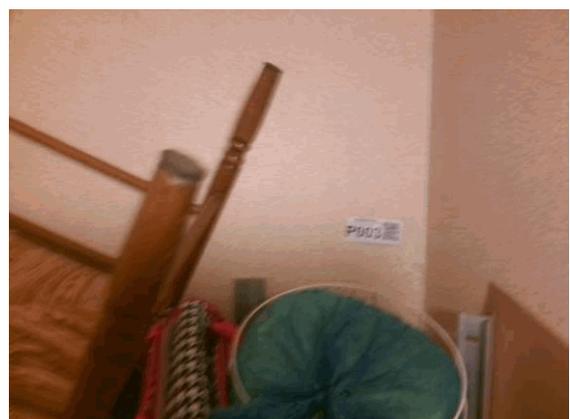
002OA001755 n°3 - 2 (P3)

Appartement 6	Vol 4 (Rgt)	Cloisons légères ou préfabriquées	doublage plaque plâtre pièces sèches	P3	Réalisation d'un prélèvement		002OA001 755 n°3 - 2 - 002OA001 755 n°3 - 4	P3	Enduit plâtreux blanc avec couche cartonnée + peinture non séparable + papier non séparable	Négatif	Négatif sur analyse
Appartement 6	Vol 3 (Entrée) - Vol 2 (Chambre) - Vol 5 (Séjour / Cuisine) - Vol 6 (Salon)	Cloisons légères ou préfabriquées	doublage plaque plâtre pièces sèches	S12 - S13 - S14 - S15	Sondage et extension de la zone homogène du prélèvement P3		002OA001 755 n°3 - 2 - 002OA001 755 n°3 - 4	P3	Enduit plâtreux blanc avec couche cartonnée + peinture non séparable + papier non séparable	Négatif	Négatif sur analyse
Appartement 6	Vol 1 (SDB/WC)	Murs et cloisons	Enduit plâtre (Cloison pièces humides)	P5	Réalisation d'un prélèvement		002OA001 755 n°5 - 2 - 002OA001 755 n°5 - 4	P5	Enduit plâtreux blanc + peinture	Négatif	Négatif sur analyse

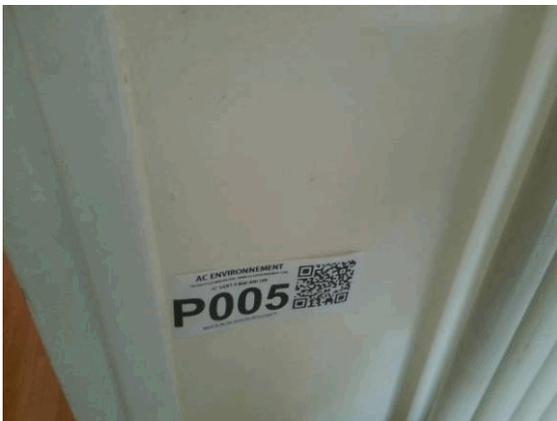
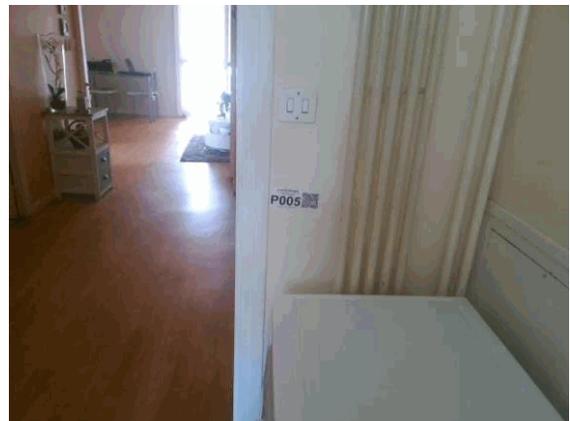
002OA001755 n°5 - 2 (P5)

Appartement 6	Vol 1 (SDB/WC) - Vol 5 (Séjour / Cuisine)	Murs et cloisons	Enduit plâtre (Cloison pièces humides)	P5 - S19	Sondage et extension de la zone homogène du prélèvement P5		002OA001 755 n°5 - 2 - 002OA001 755 n°5 - 4	P5	Enduit plâtreux blanc + peinture	Négatif	Négatif sur analyse

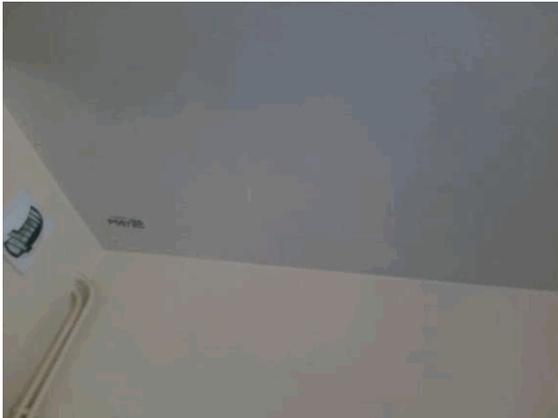
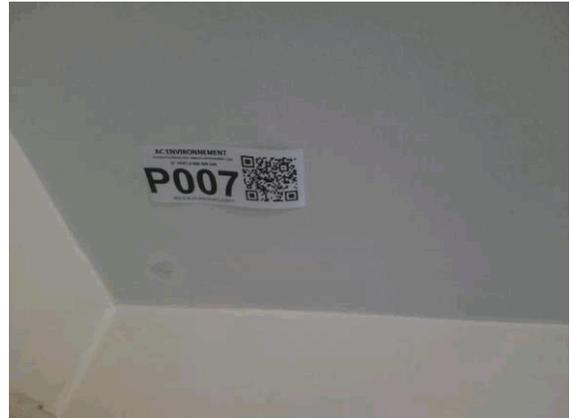
002OA001755 n°7 - 4 (P7)

Appartement 6	Vol 5 (Séjour / Cuisine)	Plafonds	Enduit plâtre (Plafond pièces humides)	S21	Sondage et extension de la zone homogène du prélèvement P7		002OA001755 n°7 - 2 - 002OA001755 n°7 - 4	P7	Enduit plâtreux blanc + peinture	Négatif	Négatif sur analyse

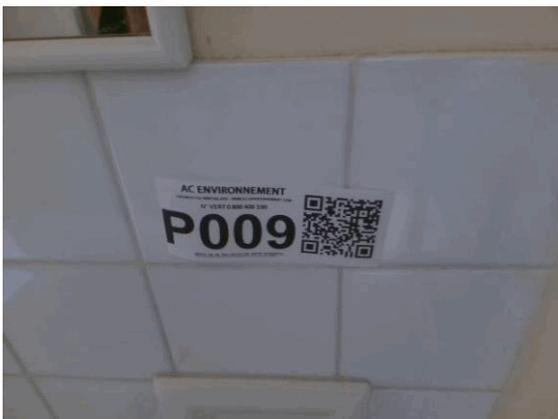
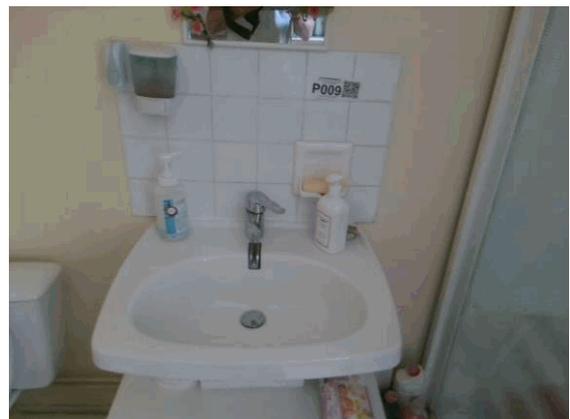
002OA001755 n°9 - 2 (P9)

Appartement 6	Vol 1 (SDB/WC)	Revêtement de mur	Colle de carrelage (faïence sdb)	P9	Sondage et extension de la zone homogène du prélèvement P9		002OA001755 n°9 - 2 - 002OA001755 n°9 - 4	P9	Colle blanche en vrac + peinture non séparable	Négatif	Négatif sur analyse

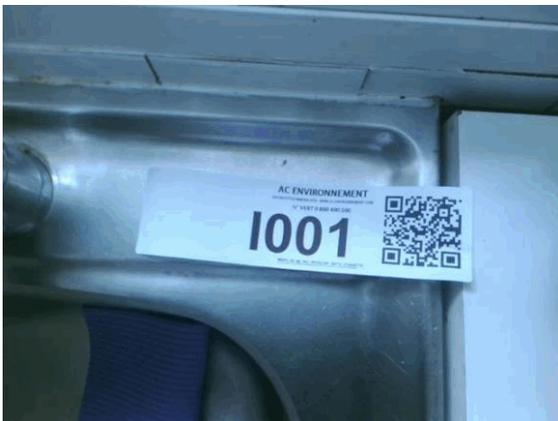
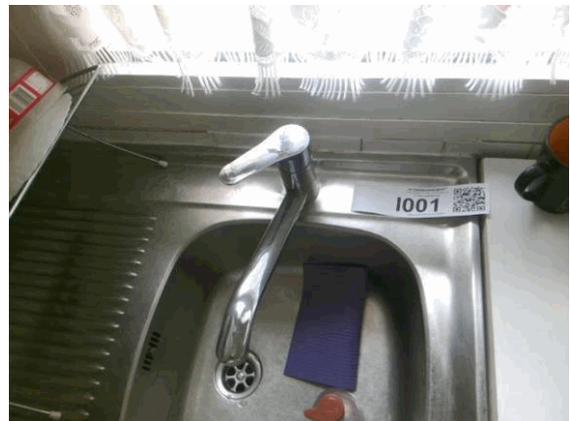
Appartement 6	Vol 5 (Séjour / Cuisine)	Evier	Mastic étanchéité	I1	souple blanc		I1 - 2 - I1 - 4				Aucun prélèvement réalisé à la demande du client sur l'ensemble des mastics des appareils sanitaires et équipements divers

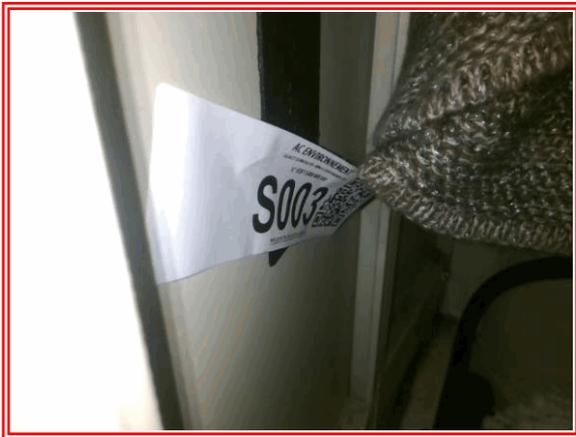
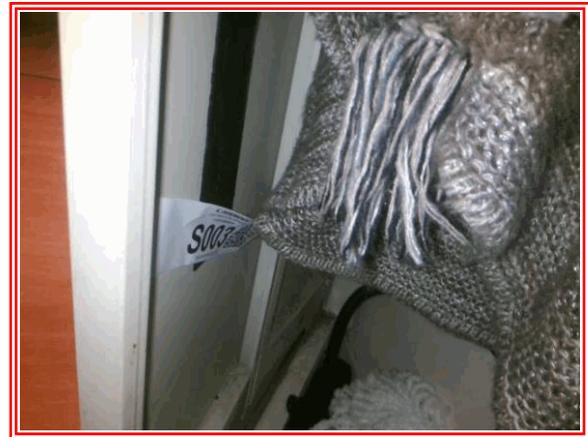
Localisation	Catégorie	Composant	Partie de composant	Sur avis / réf pré.
Vol 3 (Entrée)	Equipements divers et accessoires	Porte de placard	Tampon bitumineux derrière porte de placard (type KZ)	S3

S3 - 2 (A3)	Appartement 6 - Vol 3 (Entrée)	Présence sur présentation de documents
S3 - 4 (A3)	Appartement 6 - Vol 3 (Entrée)	Présence sur présentation de documents

Les résultats obtenus ne permettent pas de conclure sur la présence ou non d'amiante dans les mastics vitrier des logements. En cas d'intervention sur les menuiseries intérieures, il conviendra de réaliser des prélèvements, ou à défaut de considérer l'ensemble de ces éléments comme étant amiantés.
