Rapport de mission de repérage des matériaux et produits contenant de l'amiante avant travaux

| Adresse : | 10 SQ ALEX.1E DE YOUGOSLAVIE - LA PETITE CROIX |
| Date du repérage : | 25/07/2017 |
| Désignation : | Appartement n° 16 de type 1BIS situé au 02 ème étage |

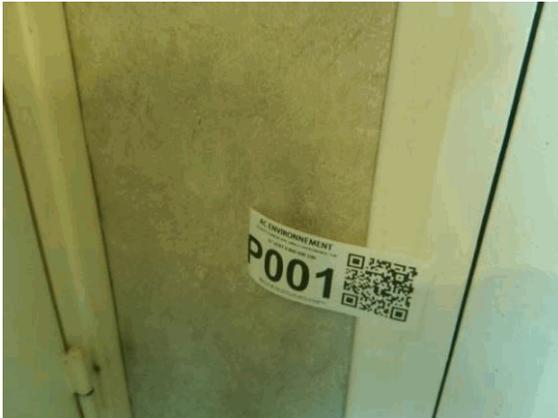
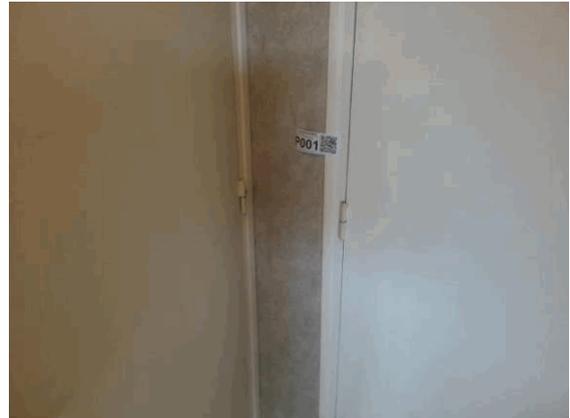
002OA001754 n°1 - 2 (P1)

| Plan | Localisation | Composant | Partie composant | Descriptif de l'action menée | | | | Laboratoire | | | Conclusion |
|---|---|---|---|---|---|---|---|---|---|---|---|
| Appartement 16 | Vol 2 (Entrée) | Murs et cloisons | Enduit plâtre (Porteur pièces sèches) | P1 | Réalisation d'un prélèvement | | 002OA001754 n°1 - 2 - 002OA001754 n°1 - 4 | P1 | Enduit plâtreux blanc en vrac + peinture non séparable + papier non séparable | Négatif | Négatif sur analyse |

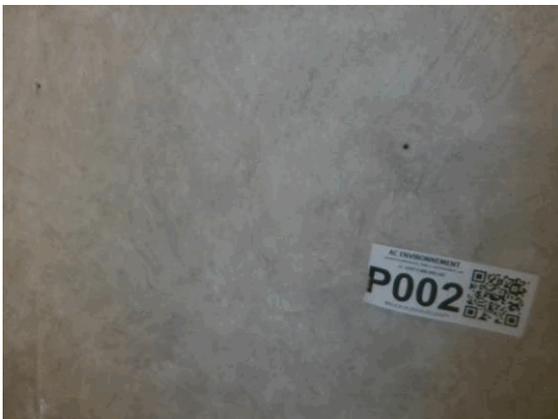
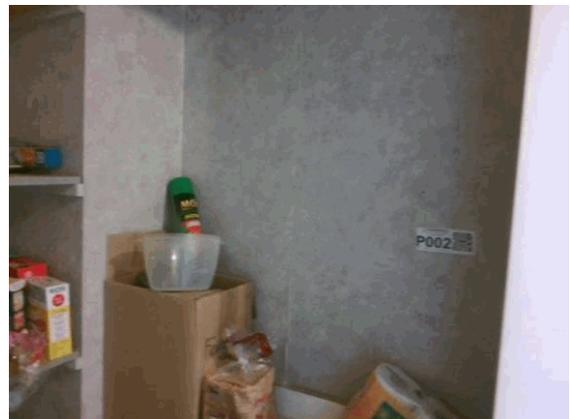
002OA001754 n°2 - 2 (P2)

| Plan | Localisation | Composant | Partie composant | Descriptif de l'action menée | | | | Laboratoire | | | Conclusion |
|---|---|---|--|---|--|---|---|---|--|---|---|
| Appartement 16 | Vol 2 (Entrée) | Murs et cloisons | Enduit plâtre (Cloison pièces sèches) | P2 | Réalisation d'un prélèvement | | 002OA001754 n°2 - 2 - 002OA001754 n°2 - 4 | P2 | Enduit plâtreux blanc en vrac + peinture non séparable | Négatif | Négatif sur analyse |

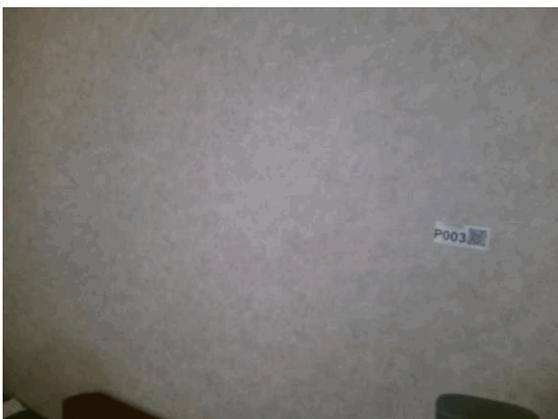
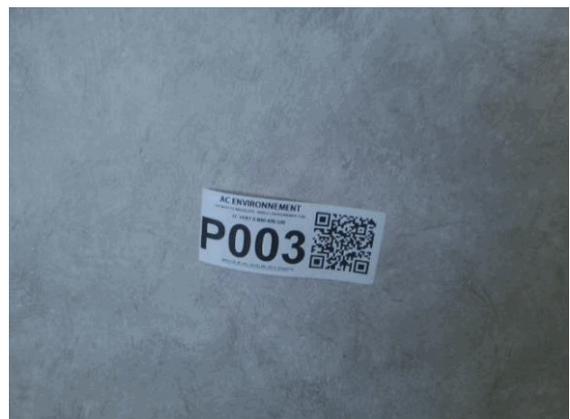
002OA001754 n°3 - 4 (P3)

| Plan | Localisation | Composant | Partie composant | Descriptif de l'action menée | | | | Laboratoire | | | Conclusion |
|---|---|---|--|---|--|---|---|---|--|---|---|
| Appartement 16 | Vol 3 (Séjour / Cuisine) | Cloisons légères ou préfabriquées | doublage plaque plâtre pièces sèches | P3 | Réalisation d'un prélèvement | | 002OA001754 n°3 - 2 - 002OA001754 n°3 - 4 | P3 | Enduit plâtreux blanc en vrac + peinture non séparable + carton non séparable + papier non séparable | Négatif | Négatif sur analyse |

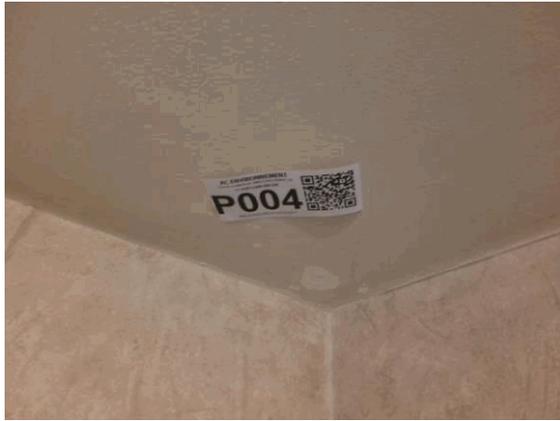
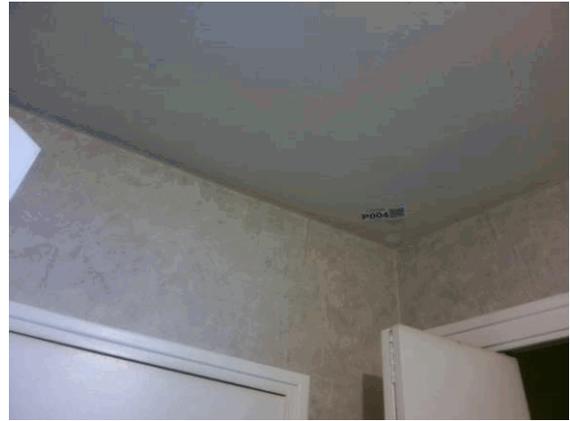
002OA001754 n°4 - 2 (P4)

| Plan | Localisation | Composant | Partie composant | Descriptif de l'action menée | | | | Laboratoire | | | Conclusion |
|---|---|---|---|---|--|---|---|---|--|---|--|
| Appartement 16 | Vol 2 (Entrée) | Plafonds | Enduit plâtre (Plafond pièces sèches) | P4 | Réalisation d'un prélèvement | | 002OA001754 n°4 - 2 - 002OA001754 n°4 - 4 | P4 | Enduit plâtreux blanc en vrac + peinture non séparable | Négatif | Négatif sur analyse |

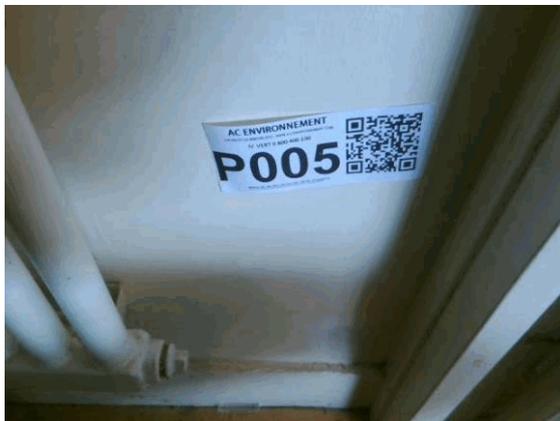
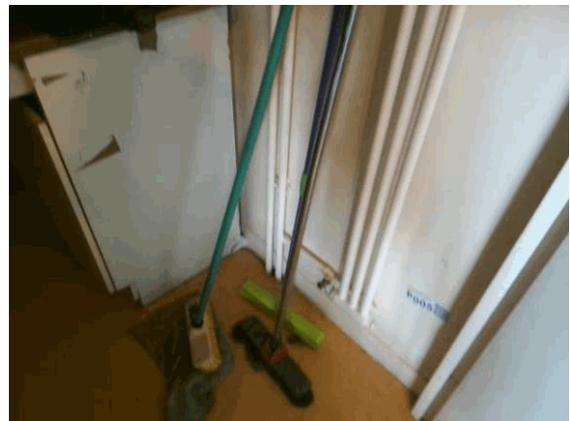
002OA001754 n°5 - 2 (P5)

| Plan | Localisation | Composant | Partie composant | Descriptif de l'action menée | | | | Laboratoire | | | Conclusion |
|---|---|---|--|---|--|---|---|---|--|---|---|
| Appartement 16 | Vol 1 (SDB/WC) | Murs et cloisons | Enduit plâtre (Porteur pièces humides) | P5 | Réalisation d'un prélèvement | | 002OA001754 n°5 - 2 - 002OA001754 n°5 - 4 | P5 | Enduit plâtreux blanc en vrac + peinture non séparable | Négatif | Négatif sur analyse |

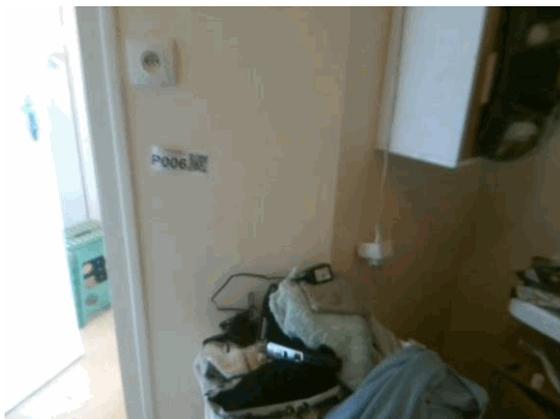
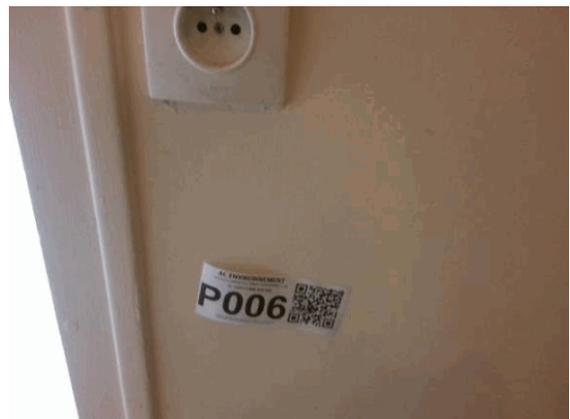
002OA001754 n°6 - 4 (P6)

| Plan | Localisation | Composant | Partie composant | Descriptif de l'action menée | | | | Laboratoire | | | Conclusion |
|---|---|---|--|---|--|---|---|---|--|---|---|
| Appartement 16 | Vol 1 (SDB/WC) | Murs et cloisons | Enduit plâtre (Cloison pièces humides) | P6 | Réalisation d'un prélèvement | | 002OA001754 n°6 - 2 - 002OA001754 n°6 - 4 | P6 | Enduit plâtreux blanc en vrac + peinture non séparable | Négatif | Négatif sur analyse |

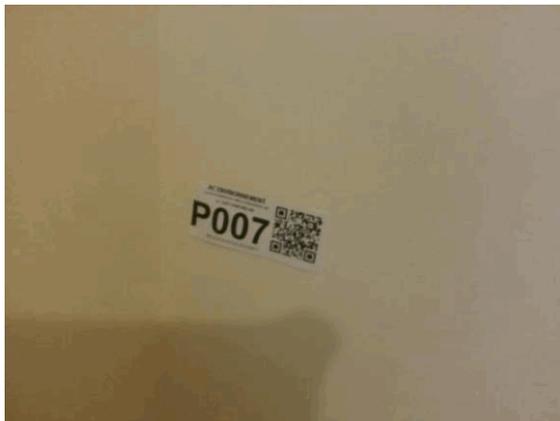
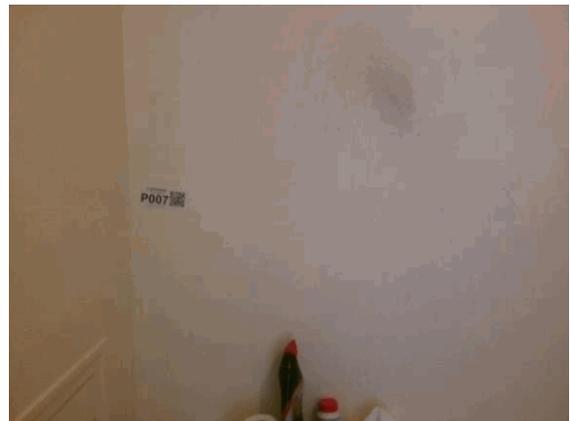
002OA001754 n°7 - 2 (P7)

| Plan | Localisation | Composant | Partie composant | Descriptif de l'action menée | | | | Laboratoire | | | Conclusion |
|---|---|---|---|---|--|---|---|---|---|---|---|
| Appartement 16 | Vol 1 (SDB/WC) | Cloisons légères ou préfabriquées | doublage plaque plâtre pièces humides | P7 | Réalisation d'un prélèvement | | 002OA001754 n°7 - 2 - 002OA001754 n°7 - 4 | P7 | Enduit plâtreux blanc en vrac + peinture non séparable + carton non séparable | Négatif | Négatif sur analyse |

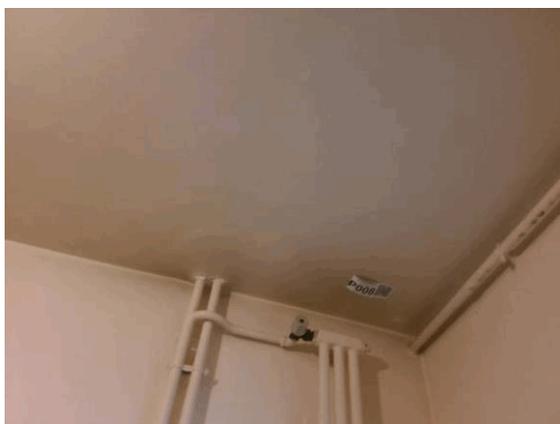
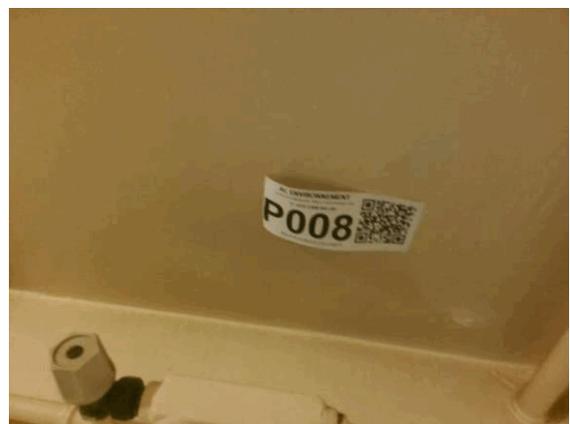
002OA001754 n°8 - 4 (P8)

| Plan | Localisation | Composant | Partie composant | Descriptif de l'action menée | | | | Laboratoire | | | Conclusion |
|---|---|---|--|---|--|---|---|---|--|---|---|
| Appartement 16 | Vol 1 (SDB/WC) | Plafonds | Enduit plâtre (Plafond pièces humides) | P8 | Réalisation d'un prélèvement | | 002OA001 754 n°8 - 2 - 002OA001 754 n°8 - 4 | P8 | Enduit plâtreux blanc en vrac + peinture non séparable | Négatif | Négatif sur analyse |

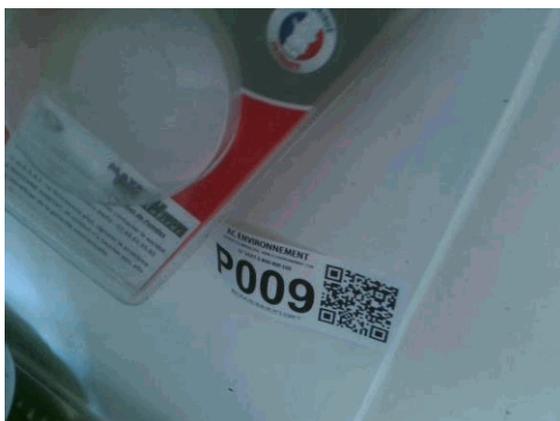
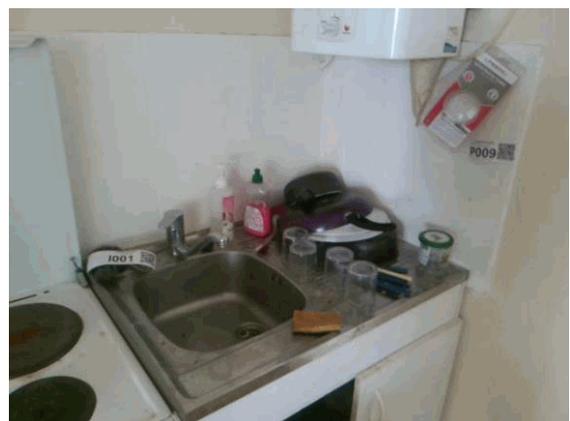
002OA001754 n°9 - 2 (P9)

| Plan | Localisation | Composant | Partie composant | Descriptif de l'action menée | | | | Laboratoire | | | Conclusion |
|---|---|---|---|---|--|---|---|---|---|---|---|
| Appartement 16 | Vol 3 (Séjour / Cuisine) | Revêtement de mur | Colle de carrelage (faïence cuisine) | P9 | Réalisation d'un prélèvement | | 002OA001 754 n°9 - 2 - 002OA001 754 n°9 - 4 | P9 | Colle beige + couche plâtreuse blanche non séparable + matériau gris non séparable + peinture non séparable | Négatif | Négatif sur analyse |

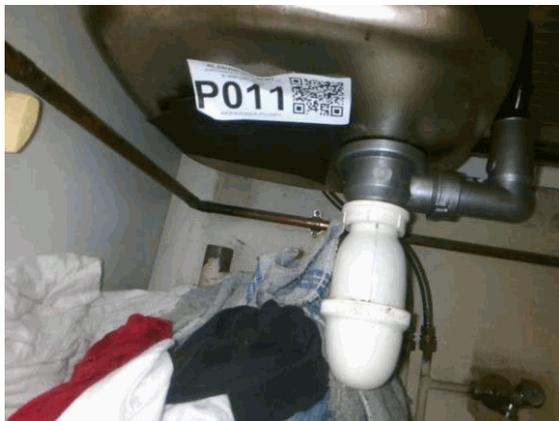
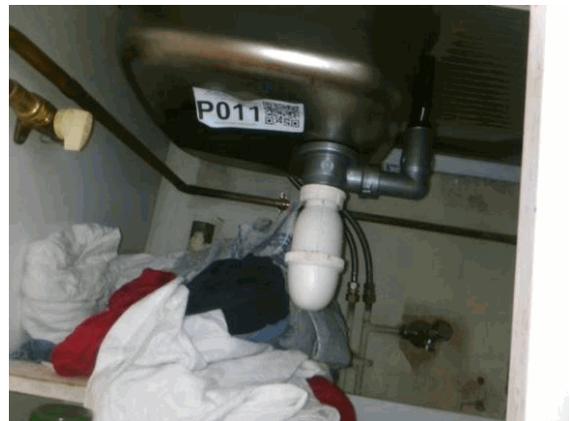
002OA001754 n°11 - 2 (P11)

| Plan | Localisation | Composant | Partie composant | Descriptif de l'action menée | | | | Laboratoire | | | Conclusion |
|---|---|---|---|---|--|---|---|---|---|---|--|
| Appartement 16 | Vol 3 (Séjour / Cuisine) | Evier | Tampon bitumineux | P11 | Réalisation d'un prélèvement | | 002OA001754 n°11 - 2 - 002OA001754 n°11 - 4 | P11 | Tampon bitumineux noir | Négatif | Négatif sur analyse |

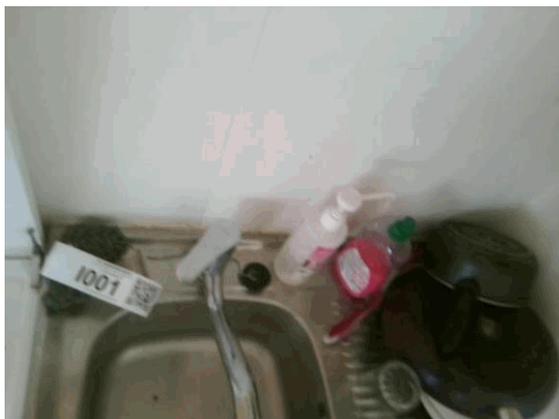
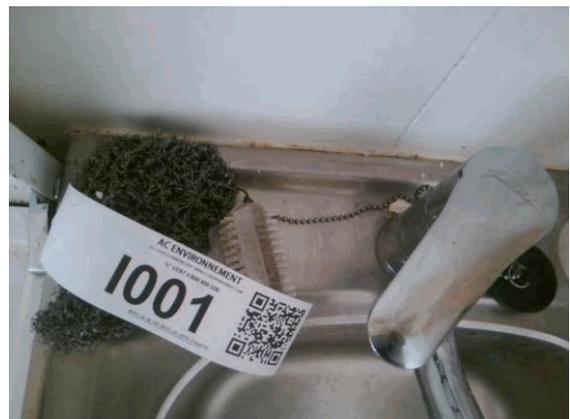
| Plan | Localisation | Composant | Partie composant | Descriptif de l'action menée | | | | Laboratoire | | | Conclusion |
|---|---|---|---|---|--|---|---|---|---|---|--|
| Appartement 16 | Vol 3 (Séjour / Cuisine) | Evier | Mastic étanchéité | I1 | souple blanc | | I1 - 3 - I1 - 5 | | | | Aucun prélèvement réalisé à la demande du client sur l'ensemble des mastics des appareils sanitaires et équipements divers |

| Plan | Localisation | Composant | Partie composant | Descriptif de l'action menée | | | | Laboratoire | | | Conclusion |
|---|---|---|---|---|---|---|---|---|---|---|--|
| Appartement 16 | Vol 1 (SDB/WC) | Evier | Mastic étanchéité | I1 | souple blanc | | I1 - 3 - I1 - 5 | | | | Aucun prélèvement réalisé à la demande du client sur l'ensemble des mastics des appareils sanitaires et équipements divers |

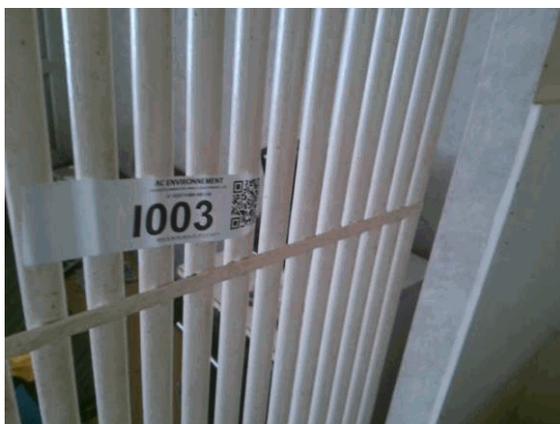
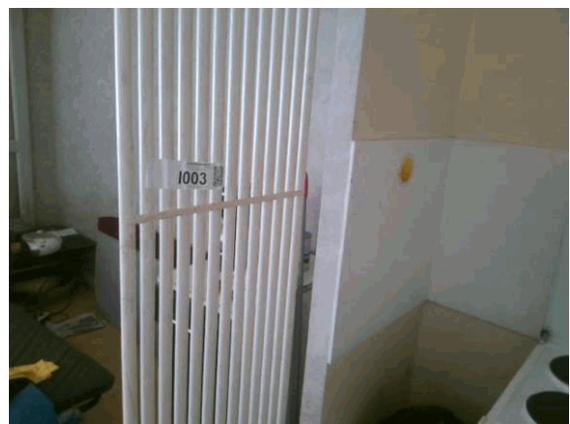
| Plan | Localisation | Composant | Partie composant | Descriptif de l'action menée | | | | Laboratoire | | | Conclusion |
|---|---|---|---|---|---|---|---|---|---|---|--|
| Appartement 16 | Vol 3 (Séjour / Cuisine) | Radiateurs | Joints | I3 | | | I3 - 3 - I3 - 5 | | | | Aucun prélèvement réalisé à la demande du client |
| Appartement 16 | Vol 1 (SDB/WC) | Radiateurs | Joints | I3 | | | I3 - 3 - I3 - 5 | | | | Aucun prélèvement réalisé à la demande du client |

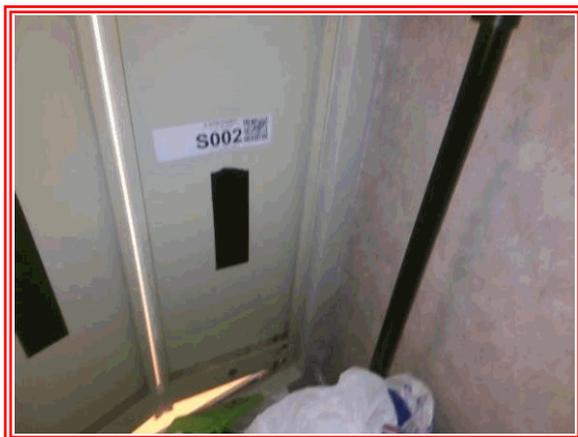
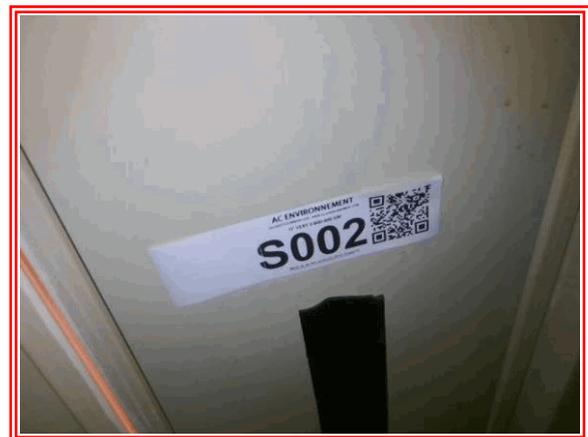
S2 - 4 (A2)

| Localisation | Catégorie | Composant | Partie de composant | Sur avis / réf pré. |
|---|---|---|---|---|
| Vol 2 (Entrée) | Equipements divers et accessoires | Porte de placard | Tampon bitumineux derrière porte de placard (type KZ) | S2 |

| Plan | Localisation | Composant | Partie composant | Descriptif de l'action menée | | | | Laboratoire | | | Conclusion |
|---|---|---|---|---|--|---|---|---|---|---|--|
| Appartement 16 | Vol 2 (Entrée) | Porte de placard | Tampon bitumineux derrière porte de placard (type KZ) | S2 | Réalisation d'un sondage | | S2 - 2 - S2 - 4 | | | | Présence sur document cf prélèvement n° 14 du rapport société AC-ENVIRONNEMENT n°002HD001047 |
