Rapport de mission de repérage des matériaux et produits contenant de l'amiante avant travaux

Adresse :	10 SQ ALEX.1E DE YUGOSLAVIE - LA PETITE CROIX
CP - Ville :	53100 MAYENNE
Référence client :	_00309000010000100018_
Date du repérage :	25/07/2017
Désignation :	Appartement n° 18 de type 2 situé au 03 ème étage

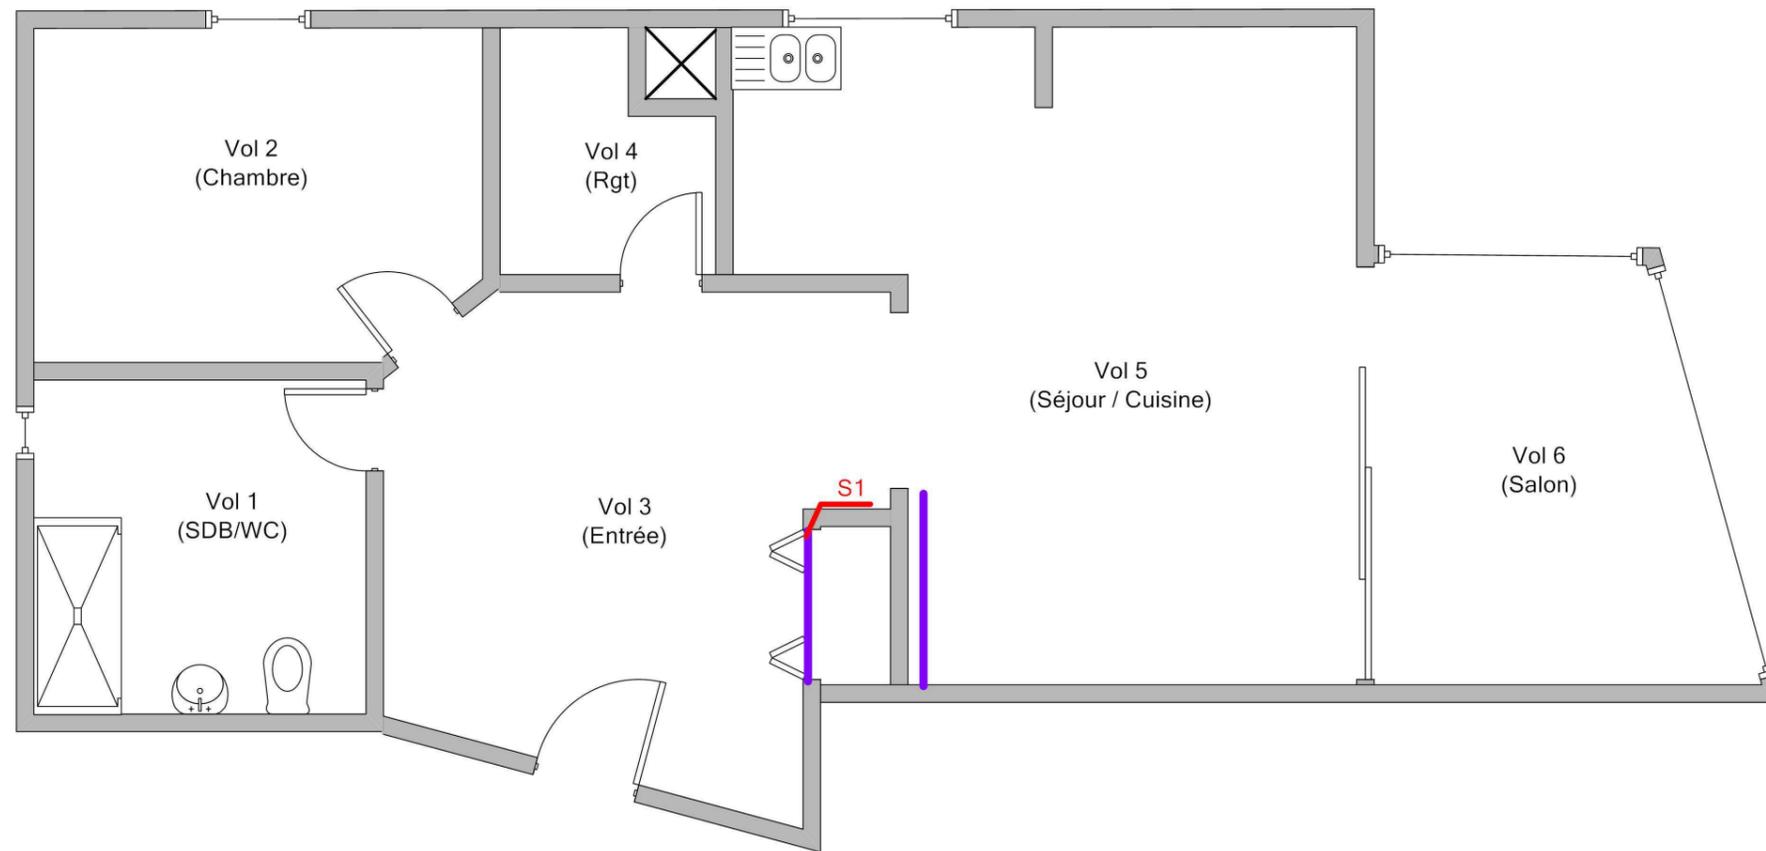
APPARTEMENT 18 - MPCA TOUTES CATÉGORIES CONFONDUES

S1: Tampon bitumineux derrière porte de placard (type 1/2)

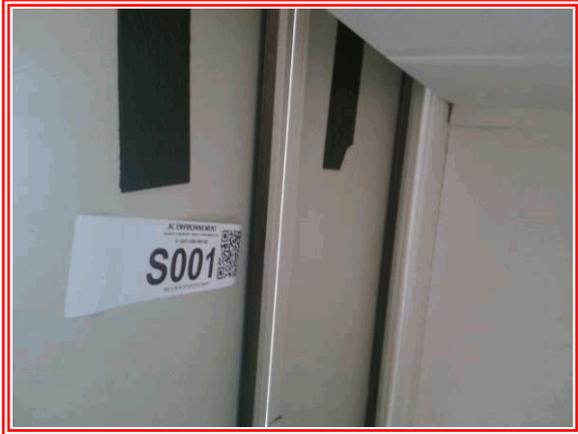
S1 - 2 (A1)

Localisation	Catégorie	Composant	Partie de composant	Sur avis / réf pré.
Vol 3 (Entrée)	Equipements divers et accessoires	Porte de placard	Tampon bitumineux derrière porte de placard (type KZ)	S1
