Rapport de mission de repérage des matériaux et produits contenant de l'amiante avant travaux

Adresse :	10 SQ ALEX.1E DE YUGOSLAVIE - LA PETITE CROIX
CP - Ville :	53100 MAYENNE
Référence client :	_00309000010000100019_
Date du repérage :	25/07/2017
Désignation :	Appartement n° 19 de type 1BIS situé au 03 ème étage

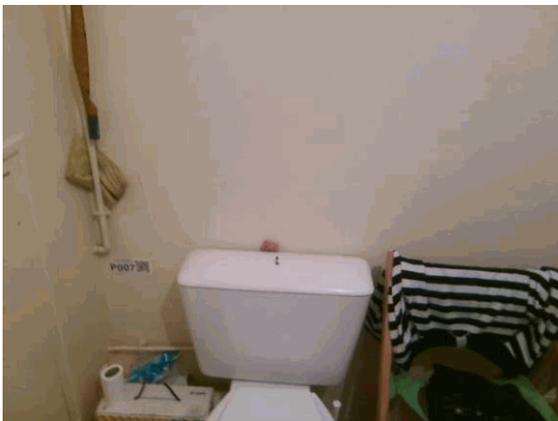
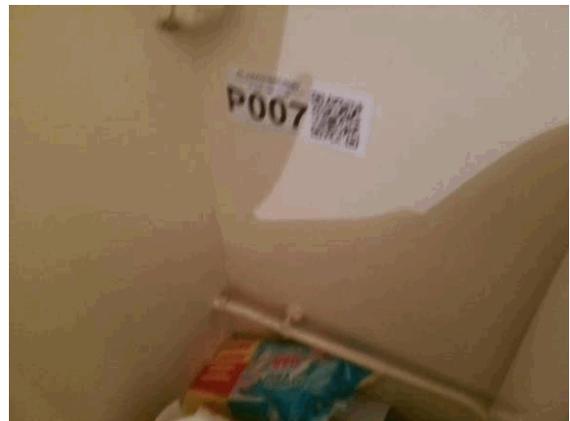
Appartement 19	Vol 1 (SDB/WC) - Vol 3 (Séjour / Cuisine)	Cloisons légères ou préfabriquées	doublage plaque plâtre pièces humides	P7 - S13	Sondage et extension de la zone homogène du prélèvement P7		002OA001 757 n°7 - 2 - 002OA001 757 n°7 - 4	P7	Enduit plâtreux blanc avec couche cartonnée + peinture non séparable + papier non séparable	Négatif	Négatif sur analyse
Appartement 19	Vol 2 (Entrée)	Menuiseries	Joint porte d'entrée	S6							Négatif sur document cf prélèvement n° 10 du rapport société AC-ENVIRONNEMENT n°002HD00104 7

002OA001757 n°7 - 4 (P7)

002OA001757 n°7 - 2 (P7)

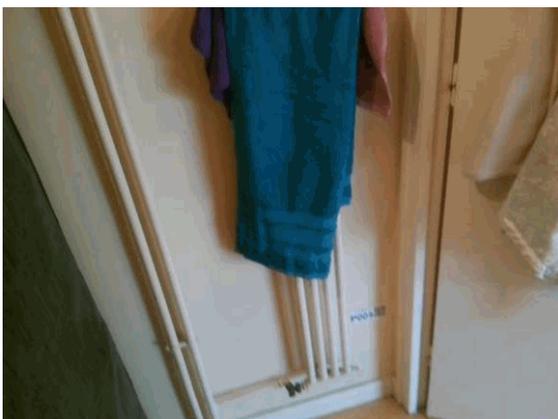
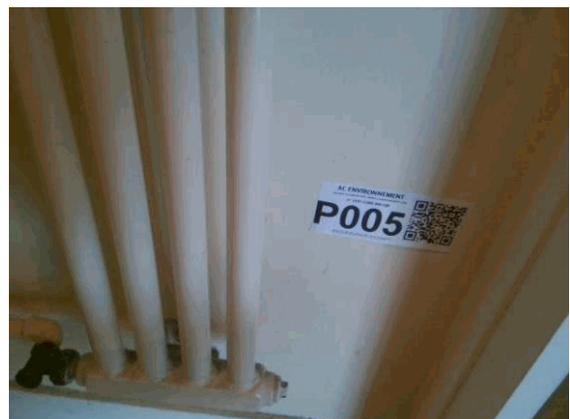
Appartement 19	Vol 1 (SDB/WC)	Murs et cloisons	Enduit plâtre (Porteur pièces humides)	P5	Réalisation d'un prélèvement		002OA001 757 n°5 - 2 - 002OA001 757 n°5 - 4	P5	Enduit plâtreux blanc + peinture	Négatif	Négatif sur analyse

002OA001757 n°5 - 4 (P5)

002OA001757 n°5 - 2 (P5)

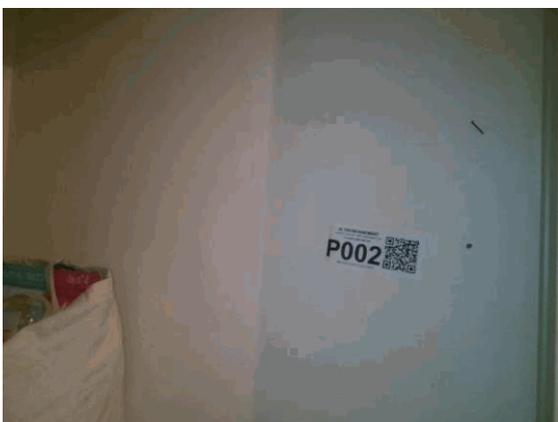
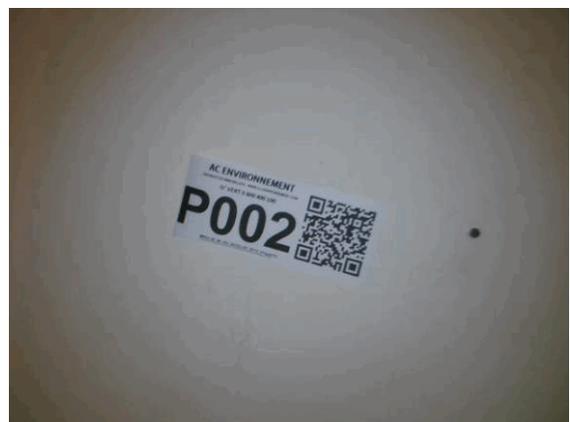
Appartement 19	Vol 2 (Entrée) - Vol 3 (Séjour / Cuisine)	Murs et cloisons	Enduit plâtre (Cloison pièces sèches)	P2 - S11	Sondage et extension de la zone homogène du prélèvement P2		002OA001 757 n°2 - 2 - 002OA001 757 n°2 - 4	P2	Enduit plâtreux blanc + peinture	Négatif	Négatif sur analyse
Appartement 19	Vol 3 (Séjour / Cuisine)	Cloisons légères ou préfabriquées	doublage plaque plâtre pièces sèches	P3	Réalisation d'un prélèvement		002OA001 757 n°3 - 2 - 002OA001 757 n°3 - 4	P3	Enduit plâtreux blanc avec couche cartonnée + peinture non séparable + papier non séparable	Négatif	Négatif sur analyse
Appartement 19	Vol 3 (Séjour / Cuisine)	Cloisons légères ou préfabriquées	doublage plaque plâtre pièces sèches	P3	Sondage et extension de la zone homogène du prélèvement P3		002OA001 757 n°3 - 2 - 002OA001 757 n°3 - 4	P3	Enduit plâtreux blanc avec couche cartonnée + peinture non séparable + papier non séparable	Négatif	Négatif sur analyse

002OA001757 n°2 - 4 (P2)

002OA001757 n°2 - 2 (P2)

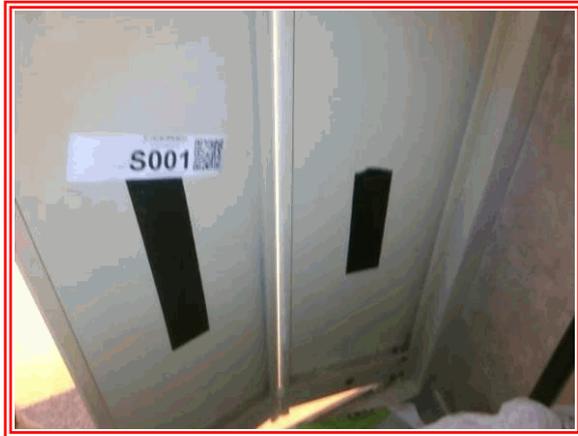
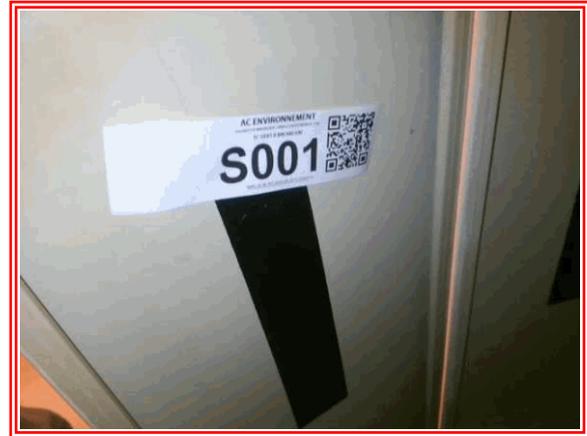
S1 - 4 (A1)

Localisation	Catégorie	Composant	Partie de composant	Sur avis / réf pré.
Vol 2 (Entrée)	Equipements divers et accessoires	Porte de placard	Tampon bitumineux derrière porte de placard (type KZ)	S1
