## Rapport de mission de repérage des matériaux et produits contenant de l'amiante avant travaux

| Adresse : | 10 SQ ALEX.1E DE YOUGOSLAVIE - LA PETITE CROIX |
| Date du repérage : | 24/07/2017 |
| Désignation : | Appartement n° 20 de type 1BIS situé au 03 ème étage |

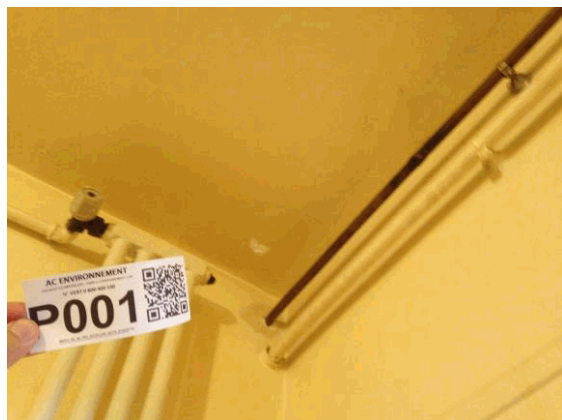
002HD001619 n°1 - 1 (P1)

| Plan | Localisation | Composant | Partie composant | Descriptif de l'action menée | | | | Laboratoire | | | Conclusion |
|---|---|---|---|---|---|---|---|---|---|---|---|
| Appartement n°20 | Vol 3 (SDB/WC) | Plafonds | Enduit plâtre (Plafond pièces humides) | P1 | Réalisation d'un prélèvement | | 002HD001619 n°1 - 1 | P1 | Enduit plâtreux blanc + peinture non séparable | Négatif | Négatif sur analyse |
| Appartement n°20 | Vol 1 (Séjour / Cuisine) | Plafonds | Enduit plâtre (Plafond pièces humides) | S1 | Sondage et extension de la zone homogène du prélèvement P1 | | 002HD001619 n°1 - 1 | P1 | Enduit plâtreux blanc + peinture non séparable | Négatif | Négatif sur analyse |

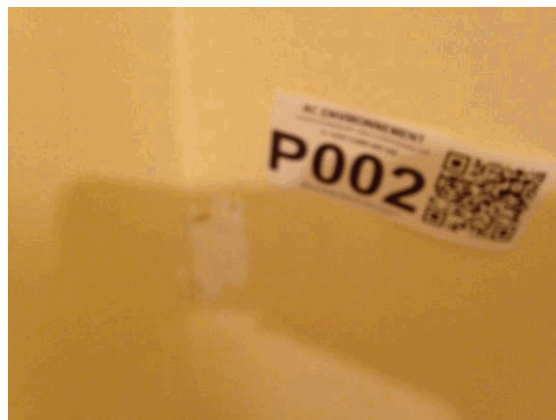
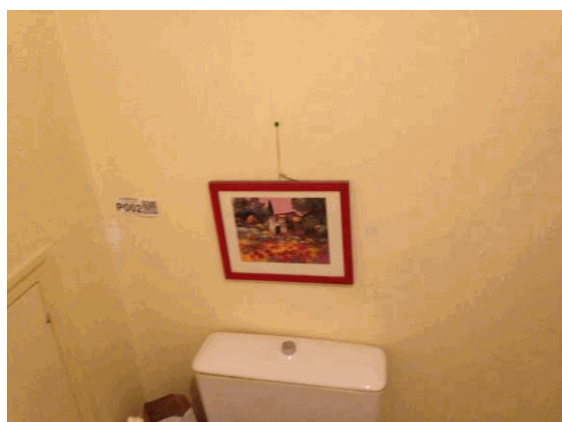
002HD001619 n°2 - 1 (P2)

| Plan | Localisation | Composant | Partie composant | Descriptif de l'action menée | | | | Laboratoire | | | Conclusion |
|---|---|---|---|---|---|---|---|---|---|---|---|
| Appartement n°20 | Vol 3 (SDB/WC) | Cloisons légères ou préfabriquées | doublage plaque plâtre pièces humides | P2 | Réalisation d'un prélèvement | | 002HD0016<br>19 n°2 - 1 - 002HD0016<br>19 n°2 - 2 | P2 | Enduit plâtreux blanc en vrac + peinture non séparable + papier non séparable | Négatif | Négatif sur analyse |
| Appartement n°20 | Vol 1 (Séjour / Cuisine) | Cloisons légères ou préfabriquées | doublage plaque plâtre pièces humides | S2 | Sondage et extension de la zone homogène du prélèvement P2 | | 002HD0016<br>19 n°2 - 1 - 002HD0016<br>19 n°2 - 2 | P2 | Enduit plâtreux blanc en vrac + peinture non séparable + papier non séparable | Négatif | Négatif sur analyse |

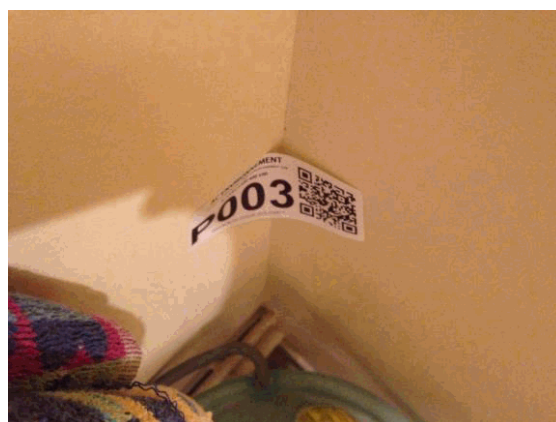
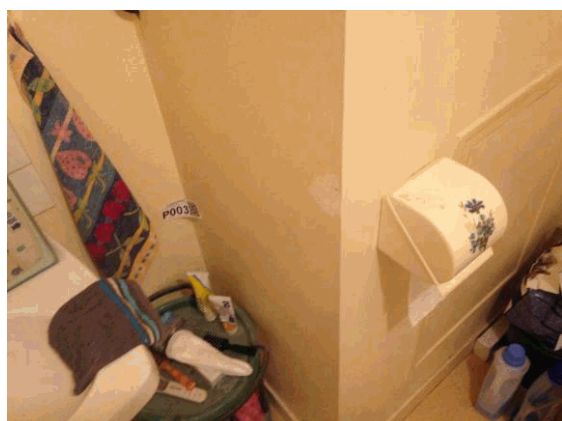
002HD001619 n°3 - 1 (P3)

| Plan | Localisation | Composant | Partie composant | Descriptif de l'action menée | | | | Laboratoire | | | Conclusion |
|---|---|---|---|---|---|---|---|---|---|---|---|
| Appartement n°20 | Vol 3 (SDB/WC) | Murs et cloisons | Enduit plâtre (Cloison pièces humides) | P3 | Réalisation d'un prélèvement | | 002HD0016<br>19 n°3 - 1 -<br>002HD0016<br>19 n°3 - 2 | P3 | Enduit plâtreux blanc + peinture non séparable | Négatif | Négatif sur analyse |
| Appartement n°20 | Vol 1 (Séjour / Cuisine) | Murs et cloisons | Enduit plâtre (Cloison pièces humides) | S3 | Sondage et extension de la zone homogène du prélèvement P3 | | 002HD0016<br>19 n°3 - 1 -<br>002HD0016<br>19 n°3 - 2 | P3 | Enduit plâtreux blanc + peinture non séparable | Négatif | Négatif sur analyse |

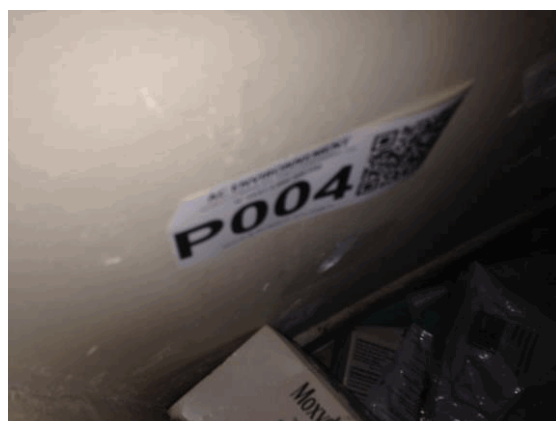
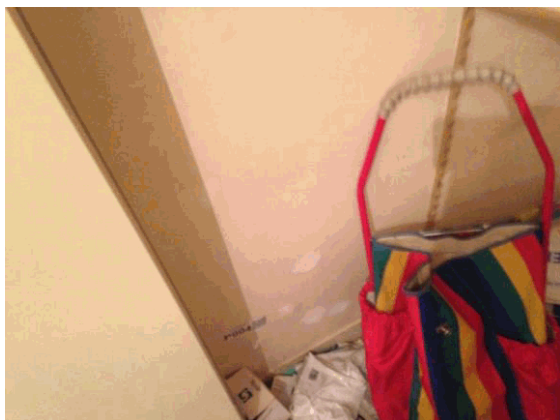
002HD001619 n°4 - 1 (P4)

| Plan | Localisation | Composant | Partie composant | Descriptif de l'action menée | | | | Laboratoire | | | Conclusion |
|---|---|---|---|---|---|---|---|---|---|---|---|
| Appartement n°20 | Vol 1 (Séjour / Cuisine) | Murs et cloisons | Enduit plâtre (Porteur pièces sèches) | P4 | Réalisation d'un prélèvement | | 002HD0016<br>19 n°4 - 1 -<br>002HD0016<br>19 n°4 - 2 | P4 | Enduit plâtreux blanc + peinture non séparable | Négatif | Négatif sur analyse |
| Appartement n°20 | Vol 2 (Salon) - Vol 4 (Entrée) | Murs et cloisons | Enduit plâtre (Porteur pièces sèches) | S4 - S5 | Sondage et extension de la zone homogène du prélèvement P4 | | 002HD0016<br>19 n°4 - 1 -<br>002HD0016<br>19 n°4 - 2 | P4 | Enduit plâtreux blanc + peinture non séparable | Négatif | Négatif sur analyse |

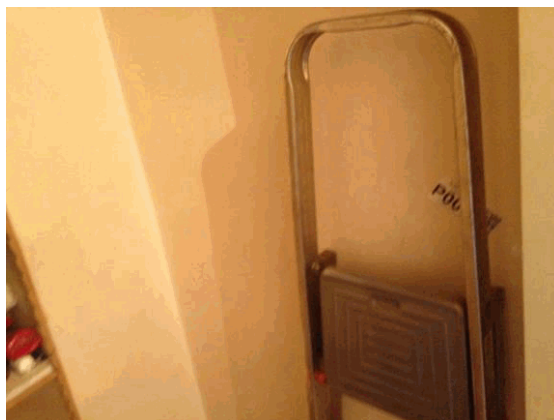
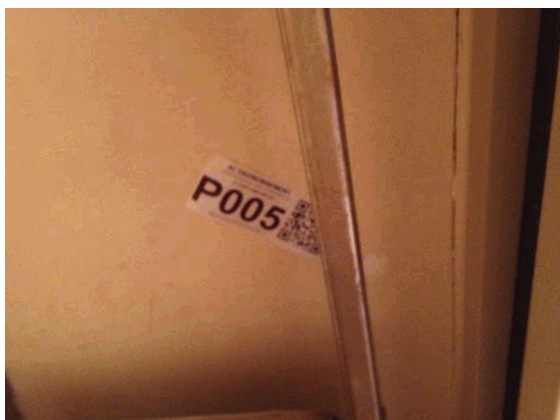
002HD001619 n°5 - 2 (P5)

| Plan | Localisation | Composant | Partie composant | Descriptif de l'action menée | | | | Laboratoire | | | Conclusion |
|---|---|---|---|---|---|---|---|---|---|---|---|
| Appartement n°20 | Vol 4 (Entrée) | Murs et cloisons | Enduit plâtre (Cloison pièces sèches) | P5 | Réalisation d'un prélèvement | | 002HD0016<br>19 n°5 - 1 -<br>002HD0016<br>19 n°5 - 2 | P5 | Enduit plâtreux blanc + peinture non séparable | Négatif | Négatif sur analyse |
| Appartement n°20 | Vol 4 (Entrée) - Vol 1 (Séjour / Cuisine) | Murs et cloisons | Enduit plâtre (Cloison pièces sèches) | P5 - S6 - S7 | Sondage et extension de la zone homogène du prélèvement P5 | | 002HD0016<br>19 n°5 - 1 -<br>002HD0016<br>19 n°5 - 2 | P5 | Enduit plâtreux blanc + peinture non séparable | Négatif | Négatif sur analyse |

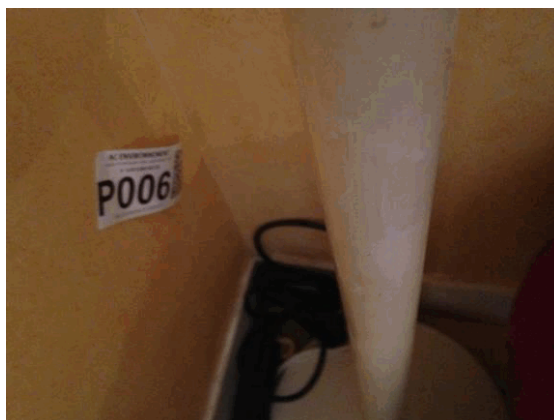
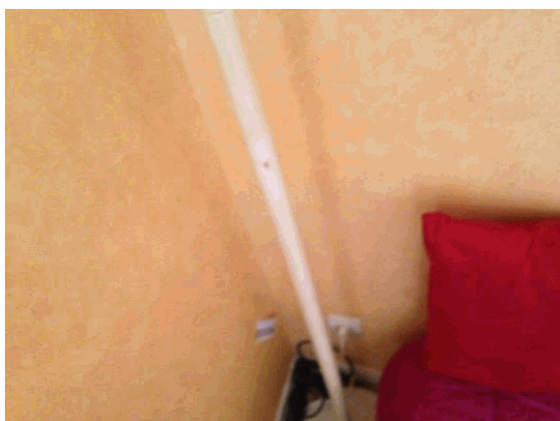
002HD001619 n°6 - 1 (P6)

| Plan | Localisation | Composant | Partie composant | Descriptif de l'action menée | | | | Laboratoire | | | Conclusion |
|---|---|---|---|---|---|---|---|---|---|---|---|
| Appartement n°20 | Vol 1 (Séjour / Cuisine) | Cloisons légères ou préfabriquées | doublage plaque plâtre pièces sèches | P6 | Réalisation d'un prélèvement | | 002HD0016<br>19 n°6 - 1 -<br>002HD0016<br>19 n°6 - 2 | P6 | Enduit plâtreux blanc + peinture non séparable + papier non séparable + matériau beige non séparable | Négatif | Négatif sur analyse |
| Appartement n°20 | Vol 2 (Salon) | Cloisons légères ou préfabriquées | doublage plaque plâtre pièces sèches | S8 | Sondage et extension de la zone homogène du prélèvement P6 | | 002HD0016<br>19 n°6 - 1 -<br>002HD0016<br>19 n°6 - 2 | P6 | Enduit plâtreux blanc + peinture non séparable + papier non séparable + matériau beige non séparable | Négatif | Négatif sur analyse |

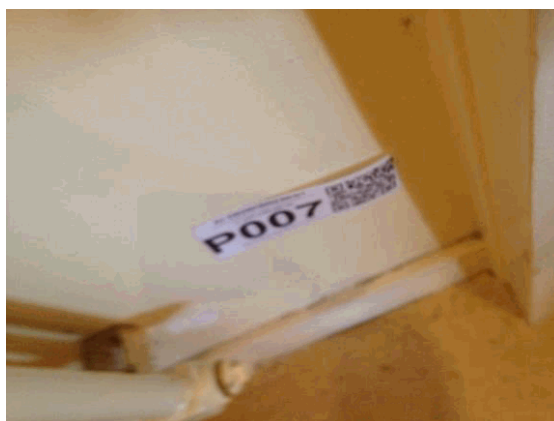
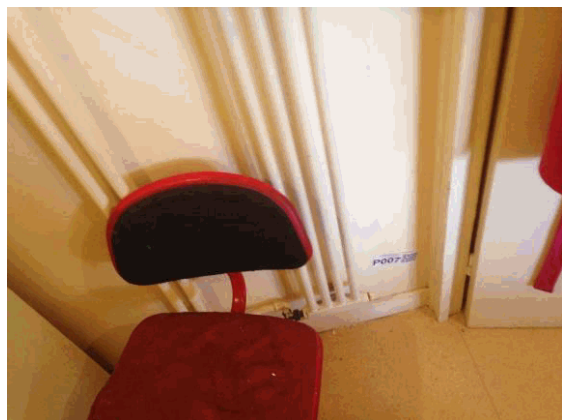
002HD001619 n°7 - 1 (P7)

| Plan | Localisation | Composant | Partie composant | Descriptif de l'action menée | | | | Laboratoire | | | Conclusion |
|---|---|---|---|---|---|---|---|---|---|---|---|
| Appartement n°20 | Vol 3 (SDB/WC) | Murs et cloisons | Enduit plâtre (Porteur pièces humides) | P7 | Réalisation d'un prélèvement | | 002HD001619 n°7 - 1 - 002HD001619 n°7 - 2 | P7 | Enduit plâtreux blanc en vrac + peinture non séparable | Négatif | Négatif sur analyse |

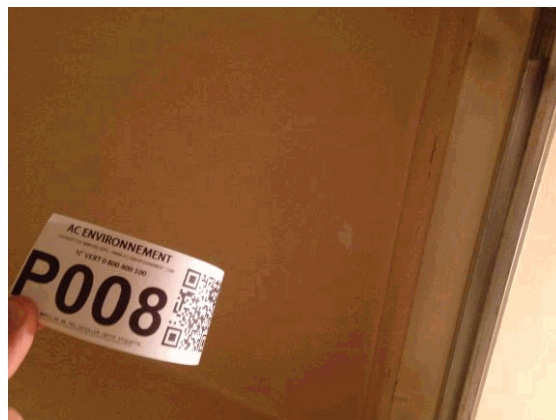
002HD001619 n°8 - 1 (P8)

| Plan | Localisation | Composant | Partie composant | Descriptif de l'action menée | | | | Laboratoire | | | Conclusion |
|---|---|---|---|---|---|---|---|---|---|---|---|
| Appartement n°20 | Vol 4 (Entrée) | Plafonds | Enduit plâtre (Plafond pièces sèches) | P8 | Réalisation d'un prélèvement | | 002HD001619 n°8 - 1 | P8 | Enduit plâtreux blanc en vrac + peinture non séparable | Négatif | Négatif sur analyse |
| Appartement n°20 | Vol 1 (Séjour / Cuisine) | Plafonds | Enduit plâtre (Plafond pièces sèches) | S9 | Sondage et extension de la zone homogène du prélèvement P8 | | 002HD001619 n°8 - 1 | P8 | Enduit plâtreux blanc en vrac + peinture non séparable | Négatif | Négatif sur analyse |

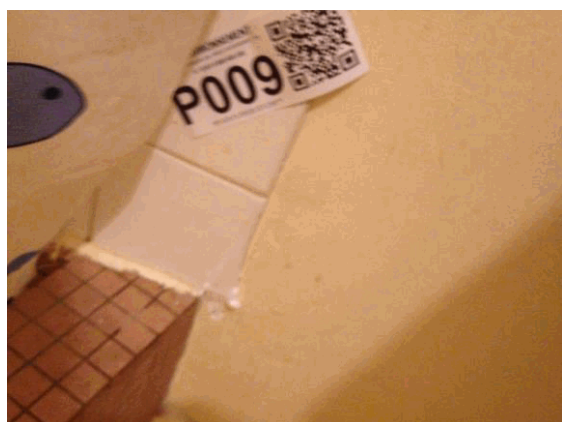
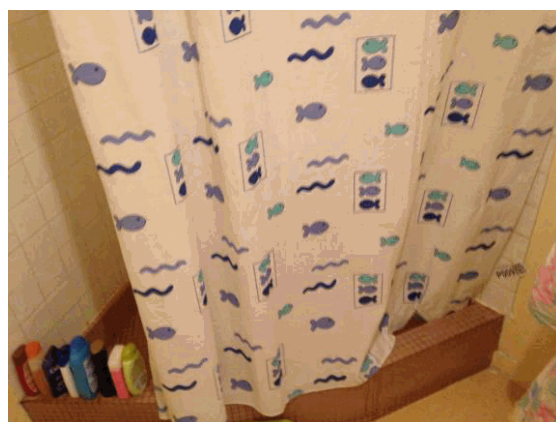
002HD001619 n°9 - 1 (P9)

| Plan | Localisation | Composant | Partie composant | Descriptif de l'action menée | | | | Laboratoire | | | Conclusion |
|---|---|---|---|---|---|---|---|---|---|---|---|
| Appartement n°20 | Vol 3 (SDB/WC) | Revêtement de mur | Colle de carrelage (faïence sdb) | P9 | Réalisation d'un prélèvement | | 002HD001619 n°9 - 1 - 002HD001619 n°9 - 2 | P9 | Colle beige + couche plâtreuse blanche non séparable + peinture non séparable | Négatif | Négatif sur analyse |

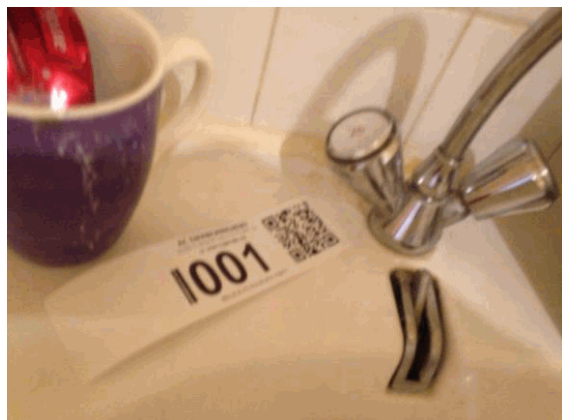
| Plan | Localisation | Composant | Partie composant | Descriptif de l'action menée | | | | Laboratoire | | | Conclusion |
|---|---|---|---|---|---|---|---|---|---|---|---|
| Appartement n°20 | Vol 1 (Séjour / Cuisine) | Evier | Mastic étanchéité | I1 | souple blanc | | I1 - 2 - 002HD001619 n°14 - 1 | | | | Aucun prélèvement réalisé à la demande du client sur l'ensemble des mastics des appareils sanitaires et équipements divers |

| Plan | Localisation | Composant | Partie composant | Descriptif de l'action menée | | | | Laboratoire | | | Conclusion |
|---|---|---|---|---|---|---|---|---|---|---|---|
| Appartement n°20 | Vol 3 (SDB/WC) | Evier | Mastic étanchéité | I1 | souple blanc | | I1 - 2 - 002HD0016<br>19 n°14 - 1 | | | | Aucun prélèvement réalisé à la demande du client sur l'ensemble des mastics des appareils sanitaires et équipements divers |

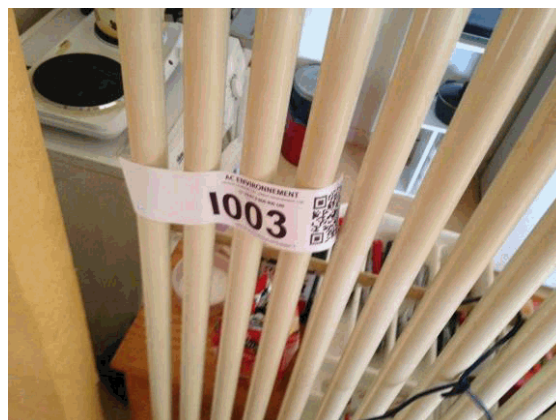
| Plan | Localisation | Composant | Partie composant | Descriptif de l'action menée | | | | Laboratoire | | | Conclusion |
|---|---|---|---|---|---|---|---|---|---|---|---|
| Appartement n°20 | Vol 1 (Séjour / Cuisine) | Radiateurs | Joints | I3 | | | I3 - 2 - 002HD0016<br>19 n°14 - 1 | | | | Aucun prélèvement réalisé à la demande du client |
| Appartement n°20 | Vol 3 (SDB/WC) | Radiateurs | Joints | I3 | | | I3 - 2 - 002HD0016<br>19 n°14 - 1 | | | | Aucun prélèvement réalisé à la demande du client |
