Rapport de mission de repérage des matériaux et produits contenant de l'amiante avant travaux

Adresse :	10 SQ ALEX.1E DE YUGOSLAVIE - LA PETITE CROIX
CP - Ville :	53100 MAYENNE
Référence client :	_00309000010000100022_
Date du repérage :	09/12/2016
Désignation :	Appartement n° 22 de type 1BIS situé au 03 ème étage

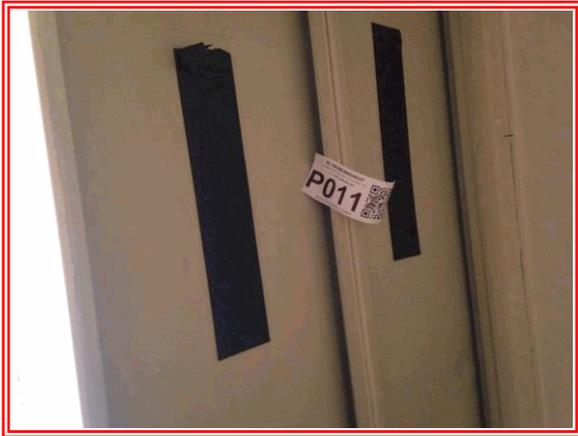
002HD001217 n°11 - 1 (P11)

Localisation	Catégorie	Composant	Partie de composant	Sur avis / réf pré.
Vol 2 (Séjour / Cuisine)	Equipements divers et accessoires	Porte de placard	Tampon bitumineux derrière porte de placard (type KZ)	P11
