Rapport de mission de repérage des matériaux et produits contenant de l'amiante avant travaux

Adresse :	10 SQ ALEX.1E DE YUGOSLAVIE - LA PETITE CROIX
CP - Ville :	53100 MAYENNE
Référence client :	_00309000010000100023_
Date du repérage :	24/07/2017
Désignation :	Appartement n° 23 de type 2 situé au 03 ème étage

C	Opérateur de repérage	D	Personne autorisant l'émission du rapport conformément à la norme NF 46-020
Compagnie & Siret :	AC Environnement (N° 441355914)	Nom :	MORA Denis
Nom :	JOUSSELIN David	Date du rapport :	03/08/2017
Accompagnateur :	H.MERCIER (0 800 400 100)	A Riorges, le 03/08/2017	
Date de repérage :	24/07/2017

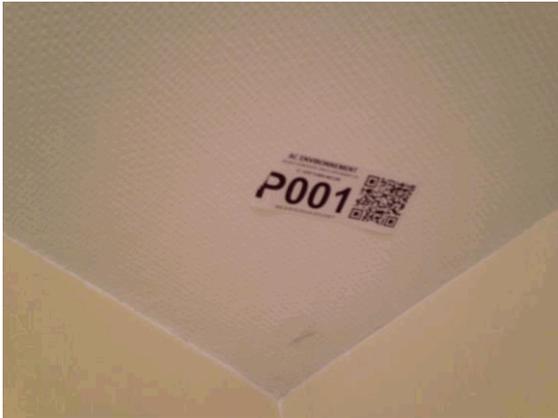
Référence	Localisation	Action
002HD001617 n°1 - 1 (P1)	Appartement n°23 - Vol 1 (SDB/WC)	Prélevement négatif
002HD001617 n°1 - 2 (P1)	Appartement n°23 - Vol 1 (SDB/WC)	Prélevement négatif
002HD001617 n°1 - 3 (P1)	Appartement n°23 - Vol 1 (SDB/WC)	Prélevement négatif
002HD001617 n°2 - 1 (P2)	Appartement n°23 - Vol 1 (SDB/WC)	Prélevement négatif
002HD001617 n°2 - 2 (P2)	Appartement n°23 - Vol 1 (SDB/WC)	Prélevement négatif
002HD001617 n°3 - 1 (P3)	Appartement n°23 - Vol 1 (SDB/WC)	Prélevement négatif
002HD001617 n°3 - 2 (P3)	Appartement n°23 - Vol 1 (SDB/WC)	Prélevement négatif
002HD001617 n°4 - 1 (P4)	Appartement n°23 - Vol 3 (Entrée)	Prélevement négatif
002HD001617 n°4 - 2 (P4)	Appartement n°23 - Vol 3 (Entrée)	Prélevement négatif
002HD001617 n°5 - 1 (P5)	Appartement n°23 - Vol 3 (Entrée)	Prélevement négatif
002HD001617 n°5 - 2 (P5)	Appartement n°23 - Vol 3 (Entrée)	Prélevement négatif
002HD001617 n°6 - 1 (P6)	Appartement n°23 - Vol 5 (Chambre)	Prélevement négatif

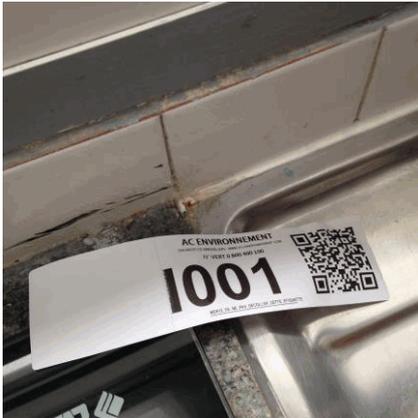
I1 - 2

Localisation	Matériau	Justification
Vol 2 (Séjour / Cuisine)	Mastic étanchéité	Aucun prélèvement réalisé à la demande du client sur l'ensemble des mastics des appareils sanitaires et équipements divers
Vol 1 (SDB/WC)	Mastic étanchéité	Aucun prélèvement réalisé à la demande du client sur l'ensemble des mastics des appareils sanitaires et équipements divers
Vol 2 (Séjour / Cuisine)	Joints	Aucun prélèvement réalisé à la demande du client
Vol 1 (SDB/WC)	Joints	Aucun prélèvement réalisé à la demande du client
Vol 5 (Chambre)	Joints	Aucun prélèvement réalisé à la demande du client
Vol 2 (Séjour / Cuisine)	Lés plastiques avec sous-couche	Aucun prélèvement réalisé à la demande du client sur les revêtements de sols non d'origines.
Vol 4 (Placard)	Lés plastiques avec sous-couche	Aucun prélèvement réalisé à la demande du client sur les revêtements de sols non d'origines.
Vol 3 (Entrée)	Lés plastiques avec sous-couche	Aucun prélèvement réalisé à la demande du client sur les revêtements de sols non d'origines.

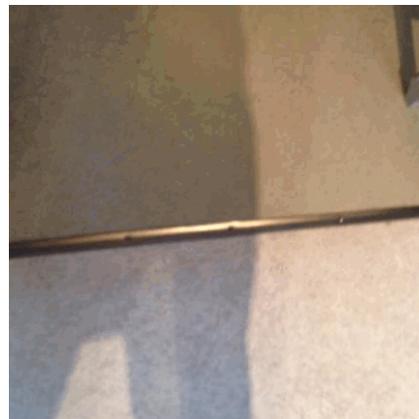
Appartement n°23	Vol 2 (Séjour / Cuisine)	Revêtement de sol	Lés plastiques avec sous-couche	I3			I3 - 1				Aucun prélèvement réalisé à la demande du client sur les revêtements de sols non d'origines.
Appartement n°23	Vol 4 (Placard)	Revêtement de sol	Lés plastiques avec sous-couche	I3			I3 - 1				Aucun prélèvement réalisé à la demande du client sur les revêtements de sols non d'origines.
