Rapport de mission de repérage des matériaux et produits contenant de l'amiante avant travaux

Adresse :	LA PETITE CROIX
CP - Ville :	53100 MAYENNE
Référence client :	_0030900001_
Date du repérage :	20/09/2016
Désignation :	Bâtiment composé de 1 cage et de 3 étages

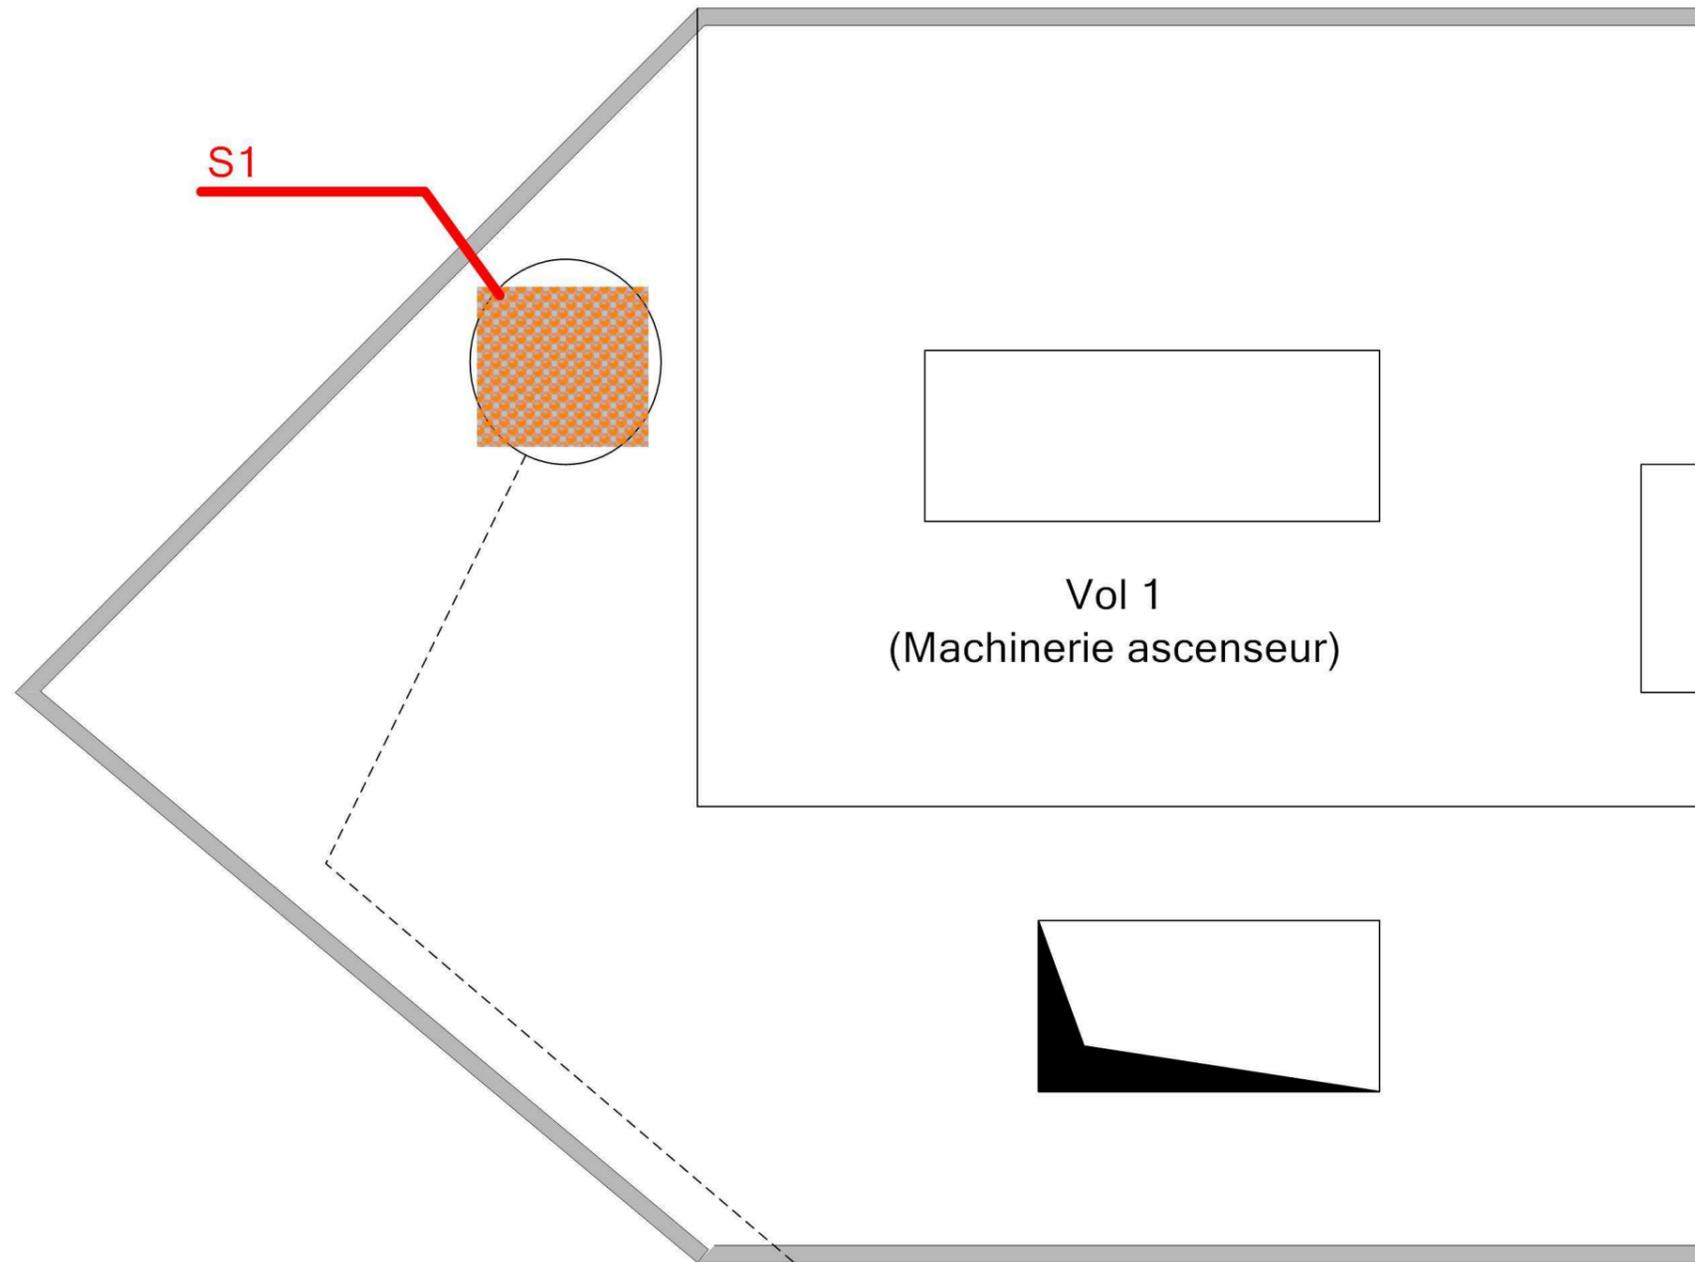
S1: Conduit en fibres-ciment
--	------------------------------

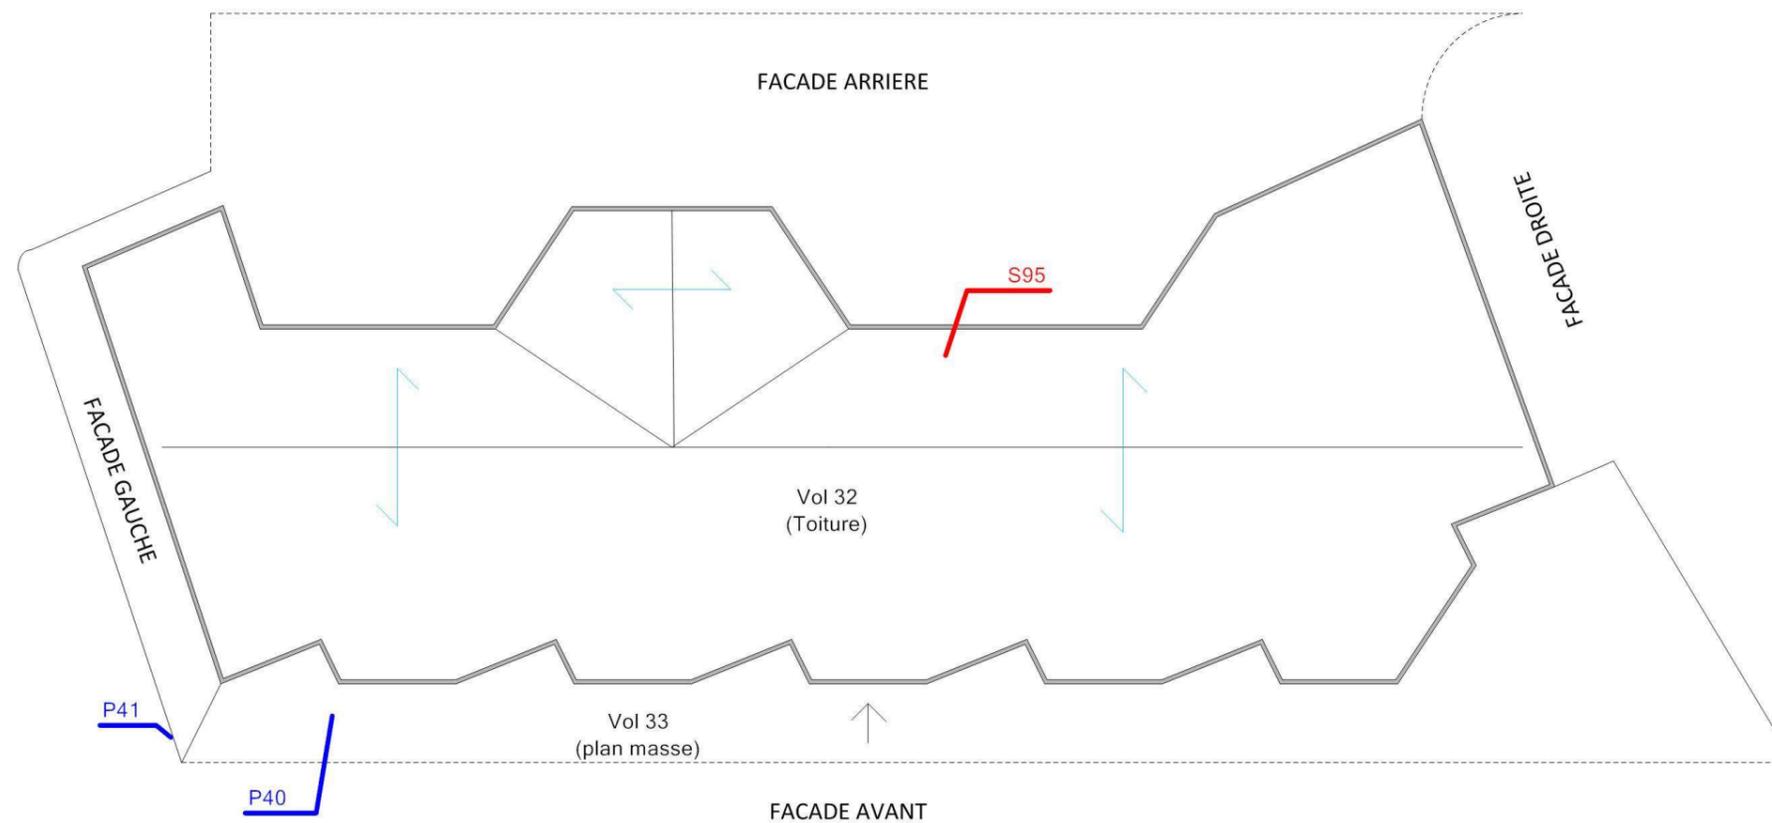
PLAN MASSE - TOITURE - PLAN DE REPÉRAGE - ACTIONS MENÉES

S95: Ardoises composites

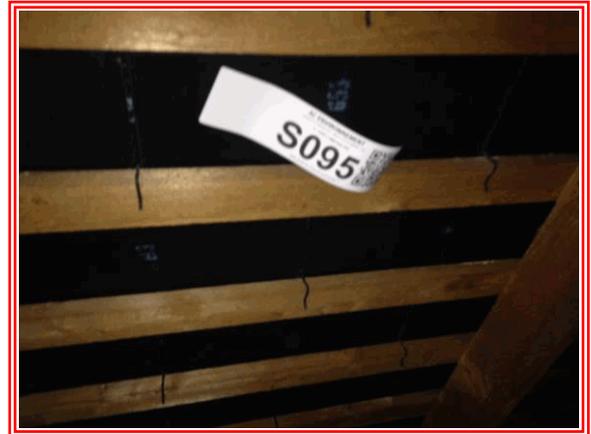
S95 - 1 (A95)

Localisation	Catégorie	Composant	Partie de composant	Sur avis / réf pré.
Vol 1 (Machinerie ascenseur)	Conduits, canalisations et équipements	Conduit air	Conduit en fibres-ciment	S1
Vol 1 (Machinerie ascenseur)	Toiture et étanchéité	Ardoises	Ardoises composites	S2
Vol 10 (SAS ext)	Façades	Menuiseries	Reprise d'étanchéité semie dur grise	P22
Vol 7 (local vélo)	Conduits, canalisations et équipements	Conduit air	Conduit en fibres-ciment	S39
Vol 32 (Toiture)	Toiture et étanchéité	Ardoises	Ardoises composites	S95
