Rapport de mission de repérage des matériaux et produits contenant de l'amiante avant travaux

Adresse :	5 RUE DES GLAIEULS - RUE DES GLAIEULS
CP - Ville :	53500 ERNEE
Référence client :	_00311000020000100003_
Date du repérage :	10/08/2017
Désignation :	Appartement n° 3 de type 2 situé au RDC

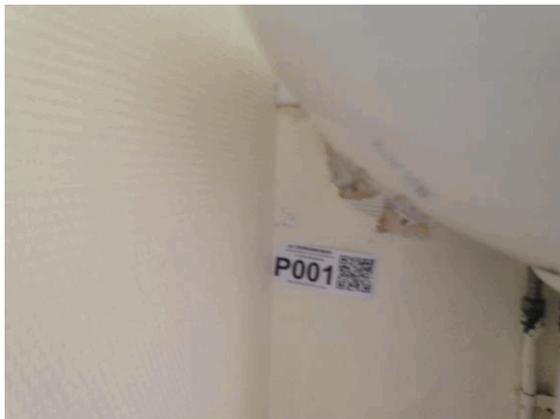
002VZ000094 n°1 - 1 (P1)

Fraction Analysée	Technique analytique et date d'analyse	Résultat	Type d'amiante	Nb de préparations
▶ Matériau plâtreux blanc en vrac + carton non séparable + papier non séparable + peinture non séparable	META le 19/08/2017	Amiante non détecté	---	1

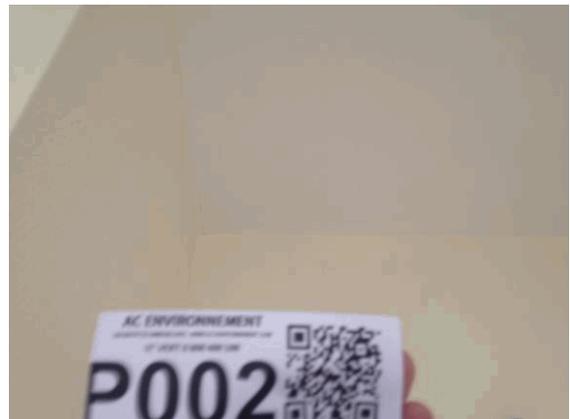
002VZ000094 n°2 - 1 (P2)

Fraction Analysée	Technique analytique et date d'analyse	Résultat	Type d'amiante	Nb de préparations
▶ Enduit plâtreux blanc en vrac + papier en faible quantité non séparable	META le 19/08/2017	Amiante non détecté	---	1

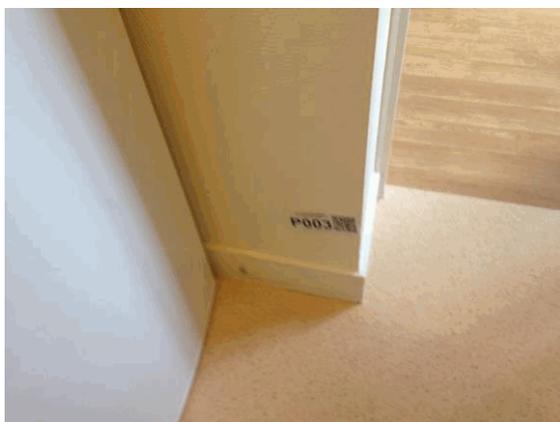
002VZ000094 n°3 - 1 (P3)

Fraction Analysée	Technique analytique et date d'analyse	Résultat	Type d'amiante	Nb de préparations
▶ Matériau gris en faible quantité en vrac non séparable + enduit plâtreux blanc en vrac	META le 21/08/2017	Amiante non détecté	---	1

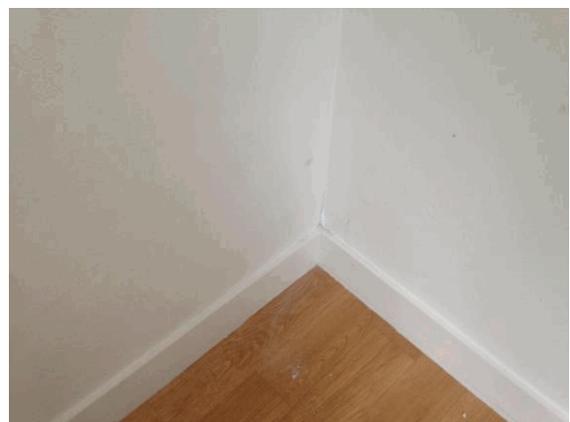
002VZ000094 n°4 - 1 (P4)

Appartement n°3	Vol 2 (Chambre)	Cloisons légères ou préfabriquées	Cloison et doublage plaque plâtre pièces sèches	P4	Réalisation d'un prélèvement		002VZ000 094 n°4 - 1	P4	Matériau plâtreux blanc en vrac + carton non séparable + papier non séparable + peinture non séparable	Négatif	Négatif sur analyse
Appartement n°3	Vol 1 (Séjour)	Cloisons légères ou préfabriquées	Cloison et doublage plaque plâtre pièces sèches	S3	Sondage et extension de la zone homogène du prélèvement P4		002VZ000 094 n°4 - 1	P4	Matériau plâtreux blanc en vrac + carton non séparable + papier non séparable + peinture non séparable	Négatif	Négatif sur analyse
Appartement n°3	Vol 1 (Séjour)	Menuiseries	Joint à lèvres porte d'entrée	P10	Réalisation d'un prélèvement		002VZ000 094 n°10 - 1	P10	Matériau gris en faible quantité non séparable + matériau souple noir avec poussières + peinture en faible quantité non séparable	Négatif	Négatif sur analyse

Fraction Analysée	Technique analytique et date d'analyse	Résultat	Type d'amiante	Nb de préparations
▶ Matériau plâtreux blanc en vrac + carton non séparable + papier non séparable + peinture non séparable	META le 21/08/2017	Amiante non détecté	---	1

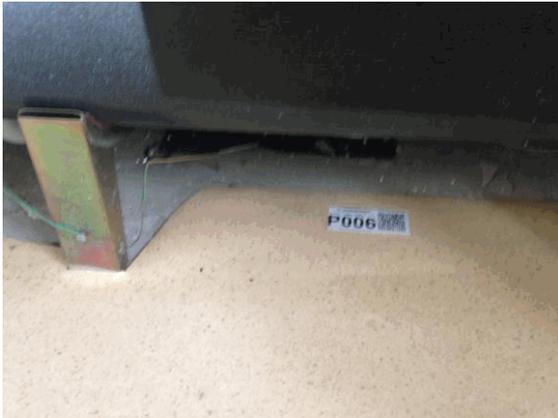
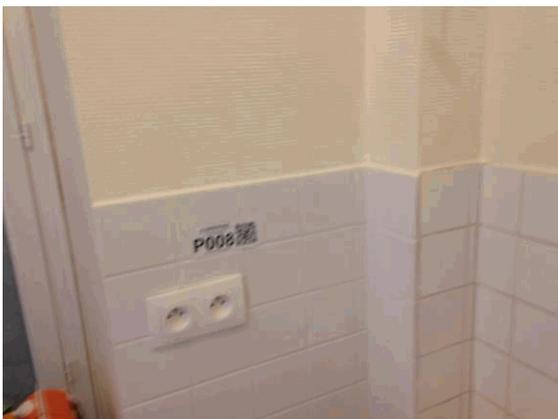
002VZ000094 n°6 - 1 (P6)

P6	Revêtement de sol	Revêtement de sol	Ragréage gris en faible quantité non séparable + matériau compact gris hétérogène - -	Appartement n°3 - Vol 3 (SDB/WC)	
P7	Revêtement de mur	Revêtement de mur	Colle grise + couche plâtreuse blanche + carrelage - -	Appartement n°3 - Vol 3 (SDB/WC)	
P8	Revêtement de mur	Revêtement de mur	Colle beige + peinture + carrelage - -	Appartement n°3 - Vol 4 (Cuisine)	
P9	Equipements divers et accessoires	Baignoire	Tampon bitumineux noir - -	Appartement n°3 - Vol 3 (SDB/WC)	
P10	Parois verticales intérieures et enduits	Menuiseries	Matériau gris en faible quantité non séparable + matériau souple noir avec poussières + peinture en faible quantité non séparable - -	Appartement n°3 - Vol 1 (Séjour)
