## Rapport de mission de repérage des matériaux et produits contenant de l'amiante avant travaux

| Adresse : | LES GLAIEULS |
| CP - Ville : | 53500 ERNEE |
| Désignation : | Bâtiment composé de 3 cages et de 2 étages |

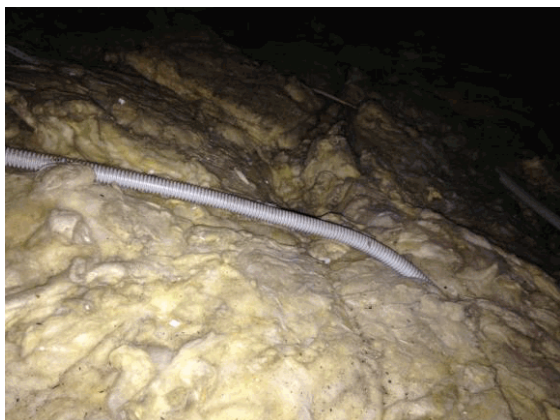
002HD001243 n°1 - 1 (P1)

| Plan | Localisation | Composant | Partie composant | Descriptif de l'action menée | | | | Laboratoire | | | Conclusion |
|---|---|---|---|---|---|---|---|---|---|---|---|
| Combles | Vol 1 (combles accessibles) | Elément sous toiture | Isolant sous toiture | P1 | Réalisation d'un prélèvement | | 002HD0012<br>43 n°1 - 1 | P1 | Matériau fibreux jaune avec poussières + matériau cartonné avec couche bitumineuse non séparable | Négatif | Négatif sur analyse |

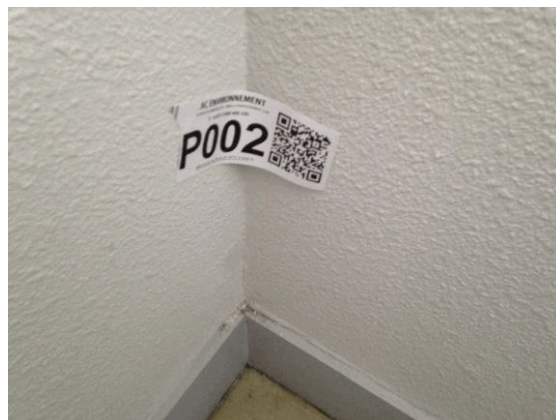
002HD001243 n°2 - 1 (P2)

| Plan | Localisation | Composant | Partie composant | Descriptif de l'action menée | | | | Laboratoire | | | Conclusion |
|---|---|---|---|---|---|---|---|---|---|---|---|
| RDC - Etages | Vol 6 (PC R+2) | Cloisons légères ou préfabriquées | Jonction entre panneaux préfabriqués | P2 | Réalisation d'un prélèvement | doublage placoplâtre | 002HD0012<br>43 n°2 - 1 -<br>002HD0012<br>43 n°2 - 2 | P2 | Matériau plâtreux blanc avec couche cartonnée + peinture avec couche en papier non séparable | Négatif | Négatif sur analyse |

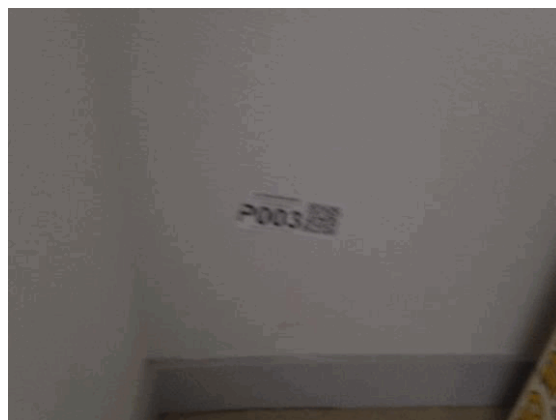
002HD001243 n°3 - 1 (P3)

| Plan | Localisation | Composant | Partie composant | Descriptif de l'action menée | | | | Laboratoire | | | Conclusion |
|---|---|---|---|---|---|---|---|---|---|---|---|
| RDC - Etages | Vol 6 (PC R+2) | Murs et cloisons | Enduit plâtre | P3 | Réalisation d'un prélèvement | Mur porteur | 002HD0012<br>43 n°3 - 1 -<br>002HD0012<br>43 n°3 - 2 | P3 | Enduit plâtreux blanc en vrac + peinture non séparable | Négatif | Négatif sur analyse |

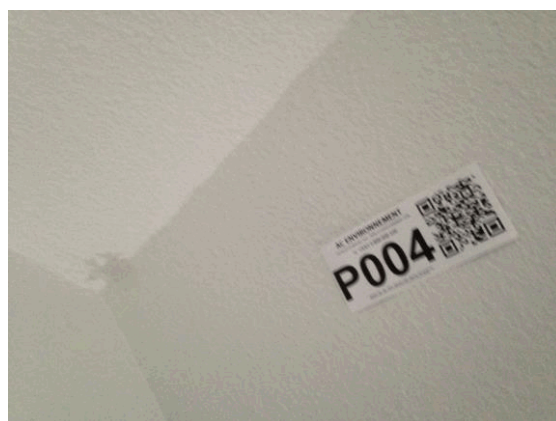
002HD001243 n°4 - 1 (P4)

| Plan | Localisation | Composant | Partie composant | Descriptif de l'action menée | | | | Laboratoire | | | Conclusion |
|---|---|---|---|---|---|---|---|---|---|---|---|
| RDC - Etages | Vol 6 (PC R+2) | Faux plafonds | Joints panneau / plaques | P4 | Réalisation d'un prélèvement | Plafond placoplâtre | 002HD0012<br>43 n°4 - 1 -<br>002HD0012<br>43 n°4 - 2 | P4 | Enduit plâtreux blanc en vrac + peinture avec couche en papier non séparable | Négatif | Négatif sur analyse |

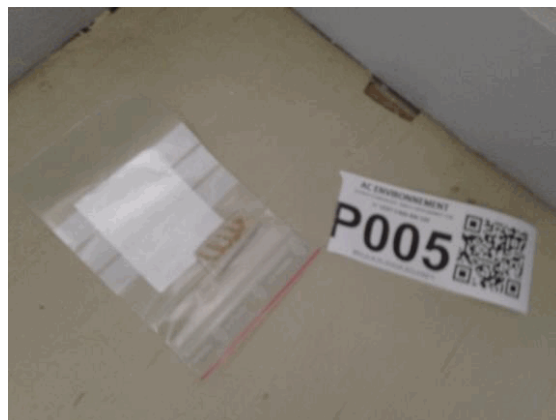
002HD001243 n°5 - 1 (P5)

| Plan | Localisation | Composant | Partie composant | Descriptif de l'action menée | | | | Laboratoire | | | Conclusion |
|---|---|---|---|---|---|---|---|---|---|---|---|
| RDC - Etages | Vol 6 (PC R+2) | Revêtement de sol | lino gris + colle jaune | P5 | Réalisation d'un prélèvement | | 002HD0012<br>43 n°5 - 1 | P5 | Revêtement souple gris + colle polymère jaune + peinture | Négatif | Négatif sur analyse |

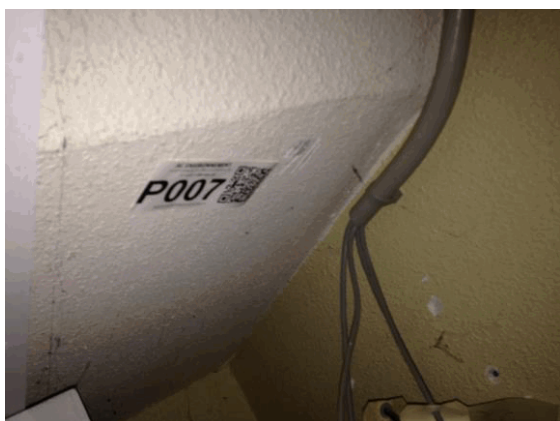
002HD001243 n°7 - 1 (P7)

| Plan | Localisation | Composant | Partie composant | Descriptif de l'action menée | | | | Laboratoire | | | Conclusion |
|---|---|---|---|---|---|---|---|---|---|---|---|
| RDC - Etages | Vol 5 (PC R+1) | Plafonds | Enduit plâtre | P7 | Réalisation d'un prélèvement | Rampant + droit | 002HD0012<br>43 n°7 - 1 -<br>002HD0012<br>43 n°7 - 2 | P7 | Enduit plâtreux blanc en vrac + peinture non séparable | Négatif | Négatif sur analyse |

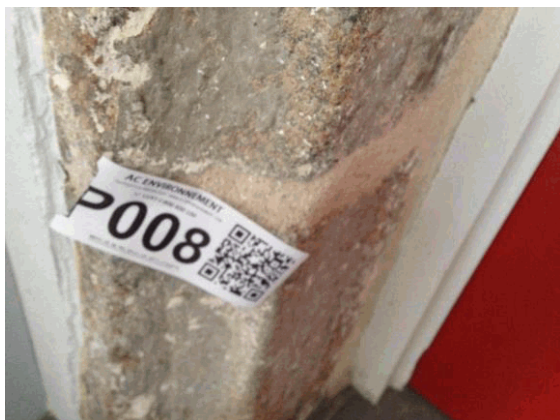
002HD001243 n°8 - 1 (P8)

| Plan | Localisation | Composant | Partie composant | Descriptif de l'action menée | | | | Laboratoire | | | Conclusion |
|---|---|---|---|---|---|---|---|---|---|---|---|
| RDC - Etages | Vol 5 (PC R+1) | Murs et cloisons | joint beige entre pierres | P8 | Réalisation d'un prélèvement | | 002HD0012<br>43 n°8 - 1 | P8 | Matériau beige en vrac | Négatif | Négatif sur analyse |

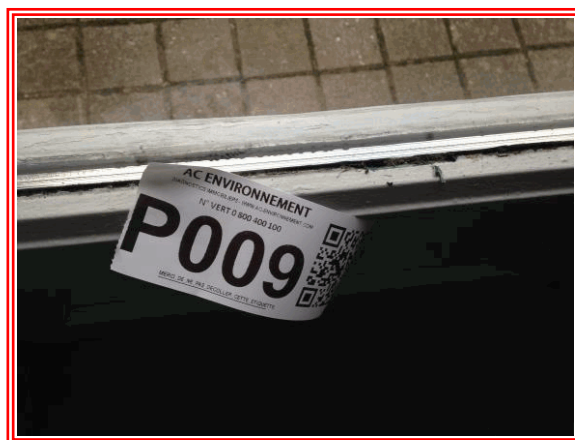
002HD001243 n°9 - 1 (P9)

| Localisation | Catégorie | Composant | Partie de composant | Sur avis / réf pré. |
|---|---|---|---|---|
| Vol 4 (PC RDC) | Parois verticales intérieures et enduits | Menuiseries | Mastic vitrier | P9 |

| Plan | Localisation | Composant | Partie composant | Descriptif de l'action menée | | | | Laboratoire | | | Conclusion |
|---|---|---|---|---|---|---|---|---|---|---|---|
| RDC - Etages | Vol 4 (PC RDC) | Menuiseries | Mastic vitrier | P9 | Réalisation d'un prélèvement | mou gris | 002HD0012<br>43 n°9 - 1 -<br>002HD0012<br>43 n°9 - 2 | P9 | Matériau mou gris + peintures multiples non séparable | Positif | Présence sur analyse |

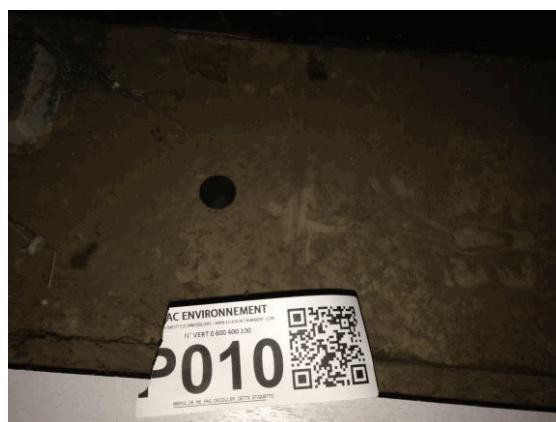
002HD001243 n°10 - 1 (P10)

| Plan | Localisation | Composant | Partie composant | Descriptif de l'action menée | | | | Laboratoire | | | Conclusion |
|---|---|---|---|---|---|---|---|---|---|---|---|
| RDC - Etages | Vol 4 (PC RDC) | Revêtement de sol | carreaux 30x30 beige + colle jaune | P10 | Réalisation d'un prélèvement | | 002HD0012<br>43 n°10 - 1 -<br>002HD0012<br>43 n°10 - 2 | P10 | Revêtement souple gris + colle polymère jaune | Négatif | Négatif sur analyse |

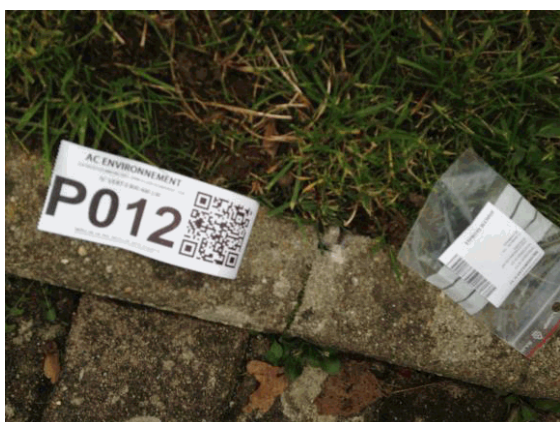
002HD001243 n°12 - 1 (P12)

| Plan | Localisation | Composant | Partie composant | Descriptif de l'action menée | | | | Laboratoire | | | Conclusion |
|---|---|---|---|---|---|---|---|---|---|---|---|
| Plan masse | Vol 3 (plan masse) | Revêtement de sol | joint d'assemblage des bordures | P12 | Réalisation d'un prélèvement | | 002HD0012<br>43 n°12 - 1 -<br>002HD0012<br>43 n°12 - 2 | P12 | Enduit compact gris | Négatif | Négatif sur analyse |

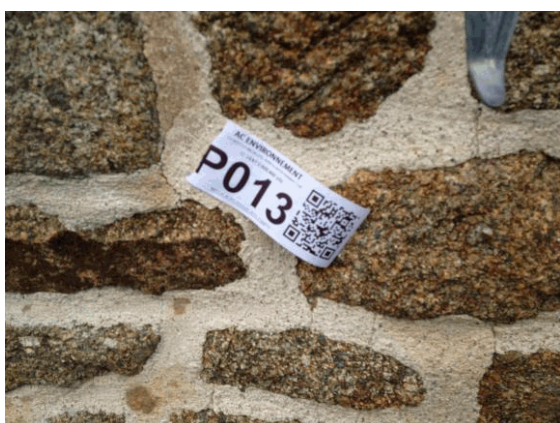
002HD001243 n°13 - 1 (P13)

| Plan | Localisation | Composant | Partie composant | Descriptif de l'action menée | | | | Laboratoire | | | Conclusion |
|---|---|---|---|---|---|---|---|---|---|---|---|
| Façade avant | Vol 7 (Façade avant) | Murs | joint d'assemblage des pierres | P13 | Réalisation d'un prélèvement | | 002HD0012<br>43 n°13 - 1<br>-<br>002HD0012<br>43 n°13 - 2 | P13 | joint d'assemblage des pierres | Négatif | Négatif sur analyse |

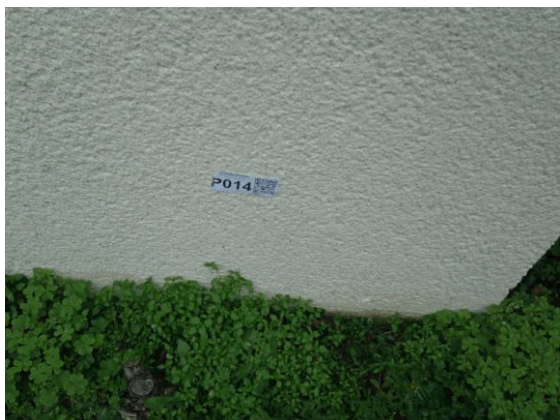
002HD001243 n°14 - 1 (P14)

| Plan | Localisation | Composant | Partie composant | Descriptif de l'action menée | | | | Laboratoire | | | Conclusion |
|---|---|---|---|---|---|---|---|---|---|---|---|
| Façade arrière | Vol 9 (Façade arrière 1) | Murs | Enduits projetés | P14 | Réalisation d'un prélèvement | gratté beige | 002HD0012<br>43 n°14 - 1<br>-<br>002HD0012<br>43 n°14 - 2 | P14 | Enduit beige en vrac | Négatif | Négatif sur analyse |

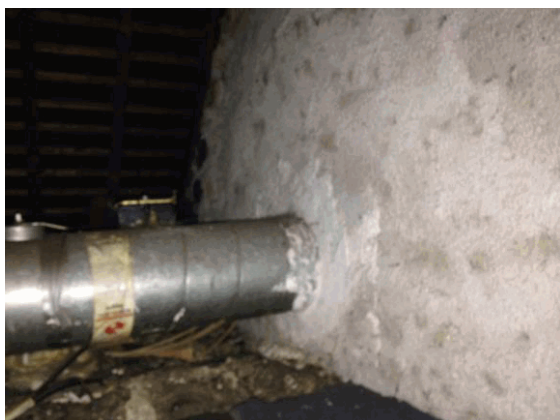
| Localisation | Matériau | Justification |
|---|---|---|
| Vol 1 (combles accessibles) | Enduit de rebouchage | inaccessible. Risque de chute a travers plancher placo |

| Plan | Localisation | Composant | Partie composant | Descriptif de l'action menée | | | | Laboratoire | | | Conclusion |
|---|---|---|---|---|---|---|---|---|---|---|---|
| Combles | Vol 1 (combles accessibles) | Murs et cloisons | Enduit de rebouchage | I2 | | | I2 - 1 | | | | inaccessible.<br>Risque de chute a travers plancher placo |

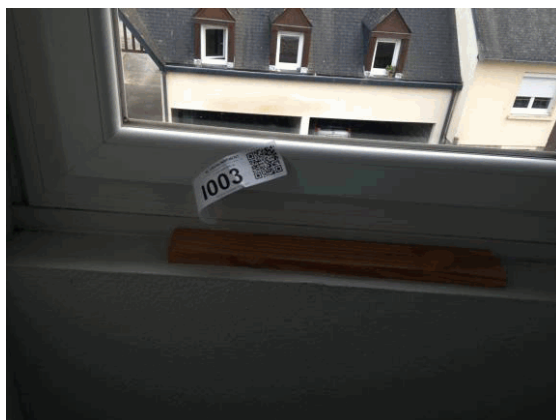
| Plan | Localisation | Composant | Partie composant | Descriptif de l'action menée | | | | Laboratoire | | | Conclusion |
|---|---|---|---|---|---|---|---|---|---|---|---|
| RDC - Etages | Vol 6 (PC R+2) | Menuiseries | PVC 4/16/4 | I3 | | | I3 - 1 | | | | Aucun prélèvement réalisé à la demande du client sur les menuiseries PVC |
| RDC - Etages | Vol 5 (PC R+1) | Menuiseries | PVC 4/16/4 | I3 | | | I3 - 1 | | | | Aucun prélèvement réalisé à la demande du client sur les menuiseries PVC |

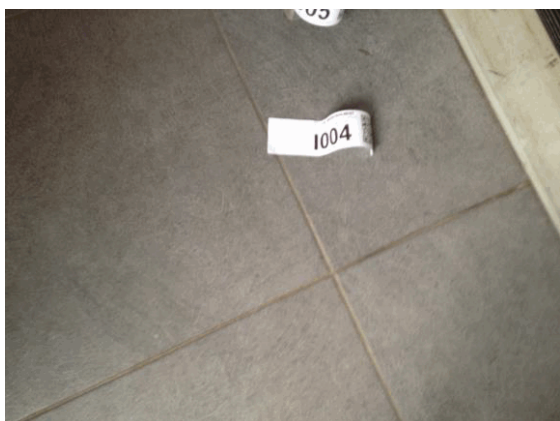
| Plan | Localisation | Composant | Partie composant | Descriptif de l'action menée | | | | Laboratoire | | | Conclusion |
|---|---|---|---|---|---|---|---|---|---|---|---|
| RDC - Etages | Vol 4 (PC RDC) | Revêtement de sol | Colles de carrelage récent | I4 | | | I4 - 1 | | | | Aucun prélèvement réalisé à la demande du client |

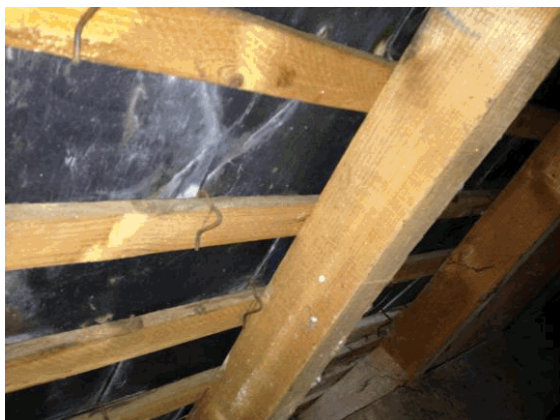
S11 - 1 (A11)

| Plan | Localisation | Composant | Partie composant | Descriptif de l'action menée | | | | Laboratoire | | | Conclusion |
|---|---|---|---|---|---|---|---|---|---|---|---|
| Plan masse | Vol 2 (toiture) | Ardoises | Ardoises naturelles | S11 | | | S11 - 1 | | | | Matériau ne contenant pas d'amiante par nature |
