## Rapport de mission de repérage des matériaux et produits contenant de l'amiante avant travaux

Adresse :	7 Impasse des Mésanges - LE PRE DE LA COLOMBE
CP - Ville :	53700 VILLAINES LA JUHEL
Référence client :	_00313000020000100007_
Date du repérage :	24/11/2016
Désignation :	Appartement n° 7 de type 3 situé au 01 er étage

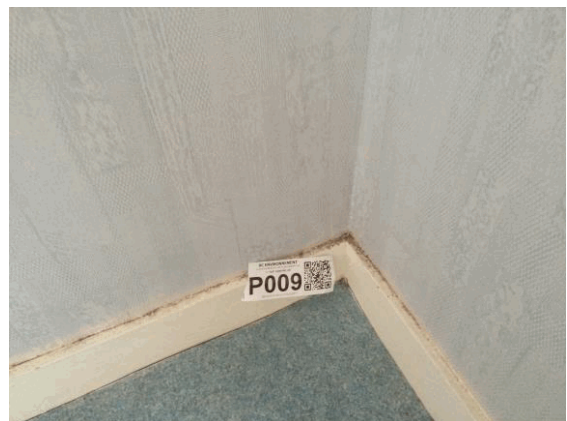
002QW000039 n°9 - 1 (P9)

LGT 7	Vol 5 (Chambre 1)	Revêtement de sol	Ragréage	P9	Réalisation d'un prélèvement	ragréage beige et colles sur plancher bois	002QW000 039 n°9 - 1 - 002QW000 039 n°9 - 2	P9	Colle polymère jaune non séparable + ragréage gris avec poussières	Négatif	Négatif sur analyse
LGT 7	Vol 1 (W.C)	Revêtement de sol	Lés plastiques avec sous-couche	P10	Réalisation d'un prélèvement	lé d'origine fibreux sur plancher bois	002QW000 039 n°10 - 1 - 002QW000 039 n°10 - 2	P10	Revêtement souple beige avec couche fibreuse + colle polymère jaune non séparable + ragréage gris en faible quantité non séparable + peintures multiples non séparable	Négatif	Négatif sur analyse

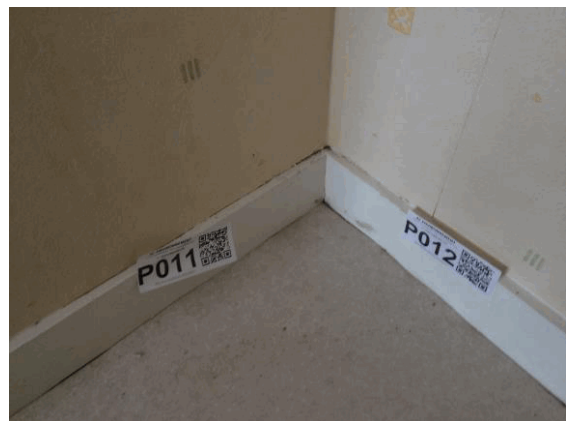
002QW000039 n°12 - 1 (P12)

LGT 7	Vol 6 (Salle de bain)	Revêtement de sol	Ragréage	S13	Sondage et extension de la zone homogène du prélèvement P12	ragreage fibreux seul	002QW000 039 n°12 - 1 - 002QW000 039 n°12 - 2	P12	Colle polymère jaune non séparable + ragréage gris non séparable	Négatif	Négatif sur analyse
LGT 7	Vol 1 (W.C)	Revêtement de sol	plancher bois osb d'origine	S12			S12 - 1				Materiau ne contenant pas d'amiante par nature

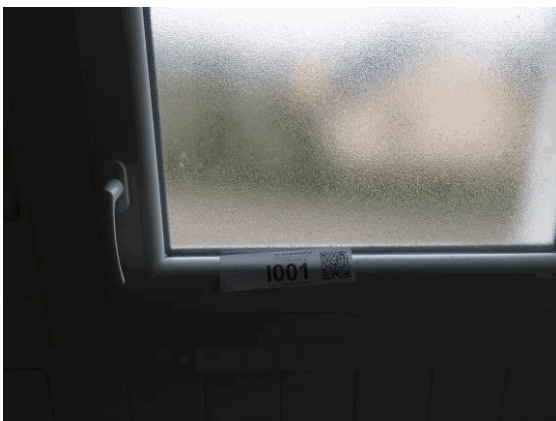
I1 - 1

Localisation	Matériau	Justification
Vol 3 (Pièce de Vie)	pvc 4/16/4	Aucun prélèvement réalisé à la demande du client
Vol 2 (Chambre 2)	ensemble des convecteurs	Aucun prélèvement réalisé à la demande du client
Vol 3 (Pièce de Vie)	ensemble des convecteurs	Aucun prélèvement réalisé à la demande du client
Vol 4 (Cuisine)	ensemble des convecteurs	Aucun prélèvement réalisé à la demande du client
Vol 5 (Chambre 1)	ensemble des convecteurs	Aucun prélèvement réalisé à la demande du client
Vol 6 (Salle de bain)	ensemble des convecteurs	Aucun prélèvement réalisé à la demande du client
Vol 3 (Pièce de Vie)	Lés plastiques avec sous-couche	Aucun prélèvement réalisé à la demande du client sur les revêtements de sols non d'origines.
Vol 2 (Chambre 2)	Lés plastiques avec sous-couche	Aucun prélèvement réalisé à la demande du client sur les revêtements de sols non d'origines.
Vol 5 (Chambre 1)	Lés plastiques avec sous-couche	Aucun prélèvement réalisé à la demande du client sur les revêtements de sols non d'origines.

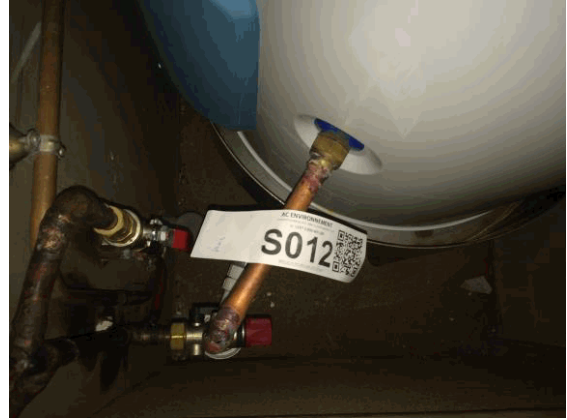
Référence	Localisation	Action
S12 - 1 (A12)	LGT 7 - Vol 1 (W.C)	Absence : pas d'amiante par nature
S15 - 1 (A15)	LGT 7 - Vol 3 (Pièce de Vie)	Absence : pas d'amiante par nature
