## Rapport de mission de repérage des matériaux et produits contenant de l'amiante avant travaux

Adresse :	2 PLACE DE LA MAIRIE - PLACE DE LA MAIRIE
CP - Ville :	53200 CHATEAU GONTIER
Référence client :	_00318000010000200004_
Date du repérage :	04/07/2017
Désignation :	Appartement n° 4 de type 2 situé au RDC

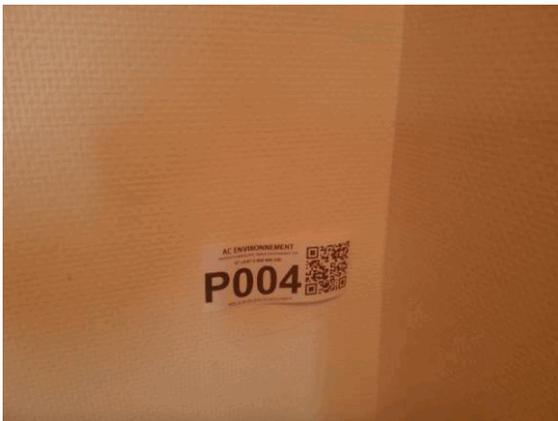
002NJ000332 n°4 - 2 (P4)

Appartement 4	Vol 1 (SDE/WC)	Murs et cloisons	Jonction entre panneaux préfabriqués	P4	Réalisation d'un prélèvement		002NJ0003 32 n°4 - 2 - 002NJ0003 32 n°4 - 4	P4	Matériau beige en vrac + papier non séparable + peinture non séparable	Négatif	Négatif sur analyse
Appartement 4	Vol 4 (Cuisine)	Murs et cloisons	Jonction entre panneaux préfabriqués	S17	Sondage et extension de la zone homogène du prélèvement P4		002NJ0003 32 n°4 - 2 - 002NJ0003 32 n°4 - 4	P4	Matériau beige en vrac + papier non séparable + peinture non séparable	Négatif	Négatif sur analyse
Appartement 4	Vol 4 (Cuisine)	Murs et cloisons	Enduit plâtre	P7	Réalisation d'un prélèvement	Porteur	002NJ0003 32 n°7 - 2 - 002NJ0003 32 n°7 - 4	P7	Enduit plâtreux blanc en vrac + peinture non séparable	Négatif	Négatif sur analyse

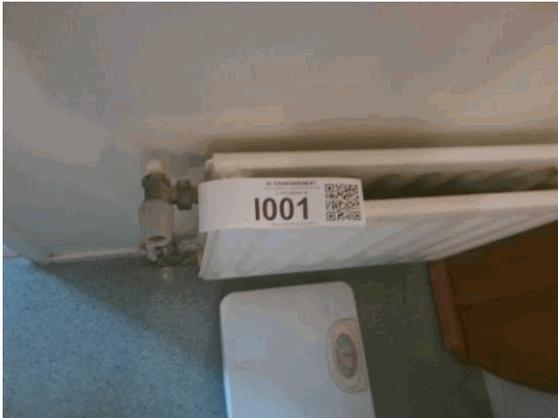
Plan	Localisation	Composant	Partie composant	Descriptif de l'action menée				Laboratoire			Conclusion
				Réf action	Observation	Précision loc.	Ref photo	Ref Prél.	Descriptif	Résultat	
Appartement 4	Vol 3 (Salon)	Radiateurs	Tresses	I1			I1 - 2				Aucun prélèvement réalisé à la demande du client
Appartement 4	Vol 4 (Cuisine)	Radiateurs	Tresses	I1			I1 - 2				Aucun prélèvement réalisé à la demande du client
Appartement 4	Vol 2 (Chambre)	Radiateurs	Tresses	I1			I1 - 2				Aucun prélèvement réalisé à la demande du client
Appartement 4	Vol 1 (SDE/WC)	Radiateurs	Tresses	I1			I1 - 2				Aucun prélèvement réalisé à la demande du client
Appartement 4	Vol 5 (Entrée)	Radiateurs	Tresses	I1			I1 - 2				Aucun prélèvement réalisé à la demande du client

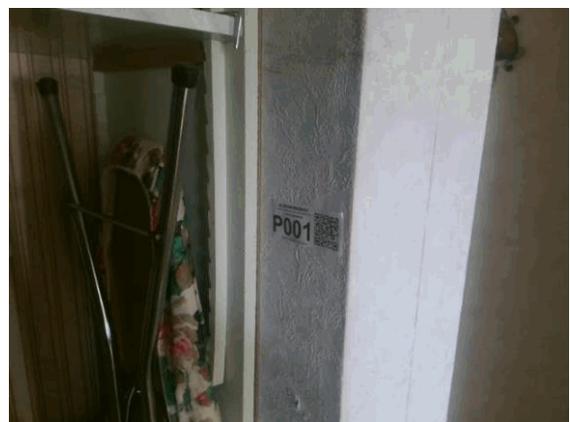
002NJ000332 n°1 - 2 (P1)

Appartement 4	Vol 3 (Salon) - Vol 2 (Chambre)	Murs et cloisons	Enduit plâtre	S10 - S11	Sondage et extension de la zone homogène du prélèvement P1	Porteur	002NJ0003 32 n°1 - 2	P1	Enduit plâtreux blanc en vrac + papier peint non séparable + peinture en faible quantité non séparable	Négatif	Négatif sur analyse
