## Rapport de mission de repérage des matériaux et produits contenant de l'amiante avant travaux

| Adresse : | 3 PLACE DE LA MAIRIE - PLACE DE LA MAIRIE |
| Date du repérage : | 04/07/2017 |
| Désignation : | Appartement n° 10 de type 2 situé au RDC |

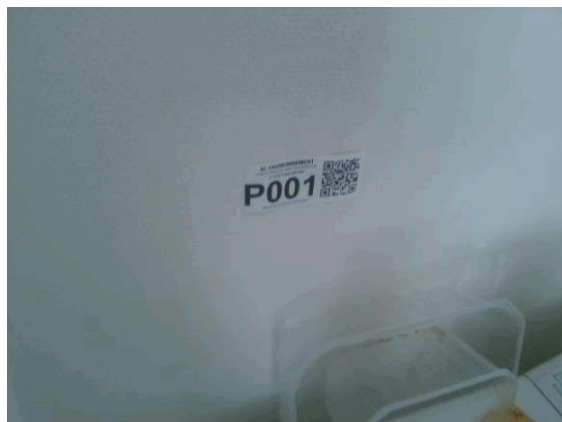
002NJ000330 n°1 - 2 (P1)

| Plan | Localisation | Composant | Partie composant | Descriptif de l'action menée | | | | Laboratoire | | | Conclusion |
|---|---|---|---|---|---|---|---|---|---|---|---|
| Appartement 10 | Vol 3 (Cuisine) | Murs et cloisons | Enduit plâtre | P1 | Réalisation d'un prélèvement | Porteur | 002NJ0003<br>30 n°1 - 2 -<br>002NJ0003<br>30 n°1 - 4 | P1 | Enduit plâtreux blanc en vrac + peinture | Négatif | Négatif sur analyse |

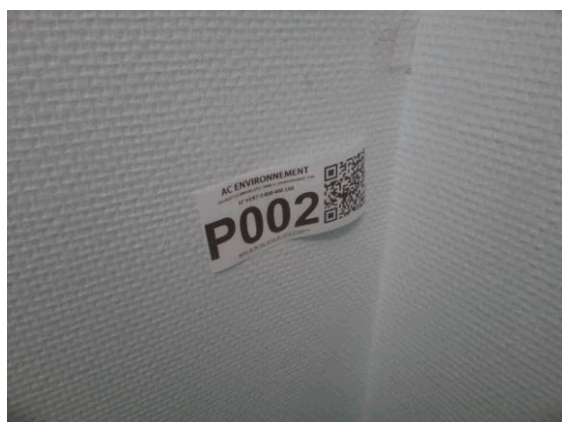
002NJ000330 n°2 - 2 (P2)

| Plan | Localisation | Composant | Partie composant | Descriptif de l'action menée | | | | Laboratoire | | | Conclusion |
|---|---|---|---|---|---|---|---|---|---|---|---|
| Appartement 10 | Vol 5 (SDE/WC) | Murs et cloisons | Jonction entre panneaux préfabriqués | P2 | Réalisation d'un prélèvement | | 002NJ0003<br>30 n°2 - 2 -<br>002NJ0003<br>30 n°2 - 4 | P2 | Matériau beige en faible quantité en vrac non séparable + carton + peinture en faible quantité non séparable | Négatif | Négatif sur analyse |

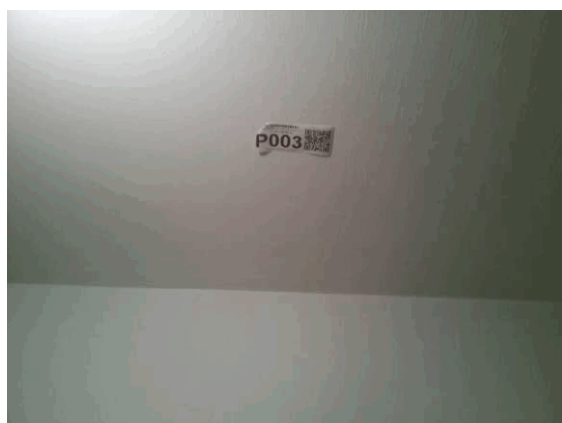
002NJ000330 n°3 - 2 (P3)

| Plan | Localisation | Composant | Partie composant | Descriptif de l'action menée | | | | Laboratoire | | | Conclusion |
|---|---|---|---|---|---|---|---|---|---|---|---|
| Appartement 10 | Vol 5 (SDE/WC) | Plafonds | Enduit plâtre | P3 | Réalisation d'un prélèvement | | 002NJ0003<br>30 n°3 - 2 | P3 | Enduit plâtreux blanc en vrac + peinture non séparable | Négatif | Négatif sur analyse |

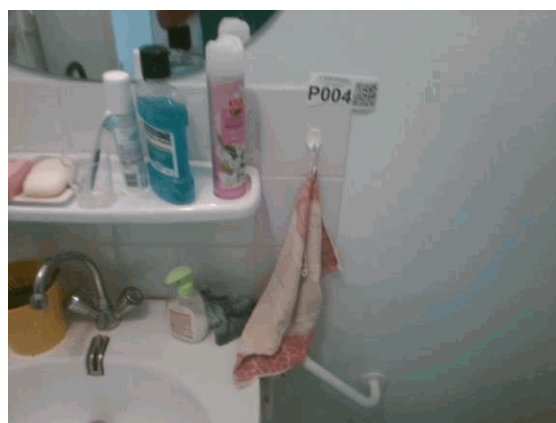
002NJ000330 n°4 - 4 (P4)

| Plan | Localisation | Composant | Partie composant | Descriptif de l'action menée | | | | Laboratoire | | | Conclusion |
|---|---|---|---|---|---|---|---|---|---|---|---|
| Appartement 10 | Vol 5 (SDE/WC) | Revêtement de mur | Colle de carrelage (faïence) | P4 | Réalisation d'un prélèvement | | 002NJ0003<br>30 n°4 - 2 -<br>002NJ0003<br>30 n°4 - 4 | P4 | Colle beige + papier non séparable + toile fibreuse blanche non séparable + peinture | Négatif | Négatif sur analyse |

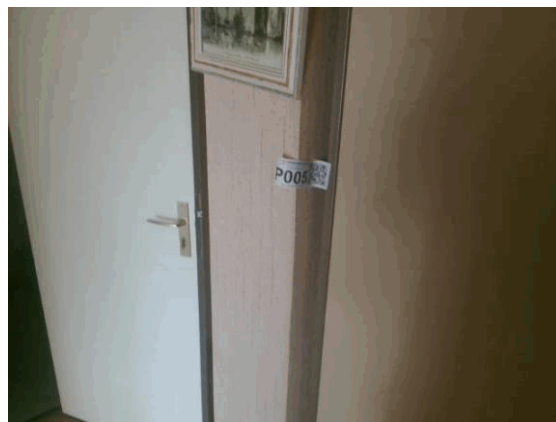
002NJ000330 n°5 - 4 (P5)

| Plan | Localisation | Composant | Partie composant | Descriptif de l'action menée | | | | Laboratoire | | | Conclusion |
|---|---|---|---|---|---|---|---|---|---|---|---|
| Appartement 10 | Vol 6 (Entrée) | Murs et cloisons | Enduit plâtre | P5 | Réalisation d'un prélèvement | Porteur | 002NJ0003<br>30 n°5 - 2 -<br>002NJ0003<br>30 n°5 - 4 | P5 | Enduit plâtreux blanc en vrac + peinture non séparable | Négatif | Négatif sur analyse |

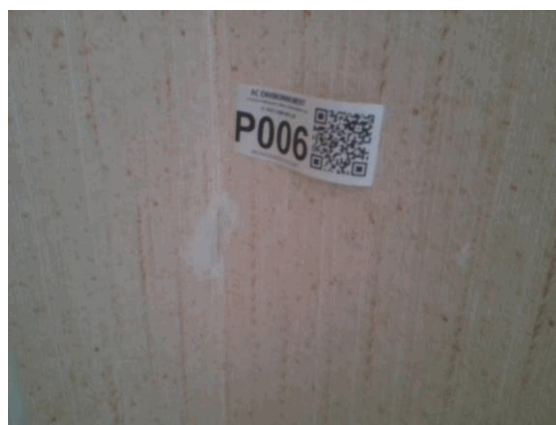
002NJ000330 n°6 - 2 (P6)

| Plan | Localisation | Composant | Partie composant | Descriptif de l'action menée | | | | Laboratoire | | | Conclusion |
|---|---|---|---|---|---|---|---|---|---|---|---|
| Appartement 10 | Vol 6 (Entrée) | Murs et cloisons | Jonction entre panneaux préfabriqués | P6 | Réalisation d'un prélèvement | | 002NJ0003<br>30 n°6 - 2 -<br>002NJ0003<br>30 n°6 - 4 | P6 | Matériau plâtreux blanc en vrac + carton non séparable + papier non séparable + peinture non séparable | Négatif | Négatif sur analyse |

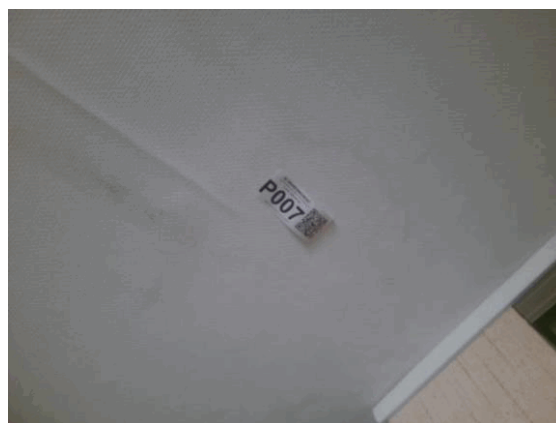
002NJ000330 n°7 - 2 (P7)

| Plan | Localisation | Composant | Partie composant | Descriptif de l'action menée | | | | Laboratoire | | | Conclusion |
|---|---|---|---|---|---|---|---|---|---|---|---|
| Appartement 10 | Vol 6 (Entrée) | Plafonds | Enduit plâtre | P7 | Réalisation d'un prélèvement | | 002NJ0003<br>30 n°7 - 2 | P7 | Enduit plâtreux blanc en vrac + peinture non séparable | Négatif | Négatif sur analyse |

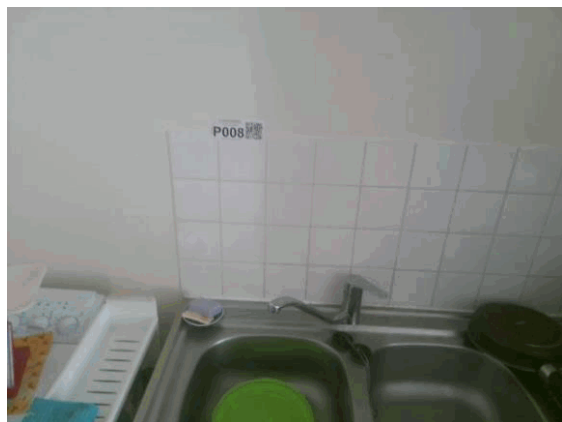
002NJ000330 n°8 - 4 (P8)

| Plan | Localisation | Composant | Partie composant | Descriptif de l'action menée | | | | Laboratoire | | | Conclusion |
|---|---|---|---|---|---|---|---|---|---|---|---|
| Appartement 10 | Vol 3 (Cuisine) | Revêtement de mur | Colle de carrelage (faïence) | P8 | Réalisation d'un prélèvement | | 002NJ0003<br>30 n°8 - 2 -<br>002NJ0003<br>30 n°8 - 4 | P8 | Colle beige + couche plâtreuse blanche en faible quantité non séparable + papier en faible quantité non séparable + peinture | Négatif | Négatif sur analyse |

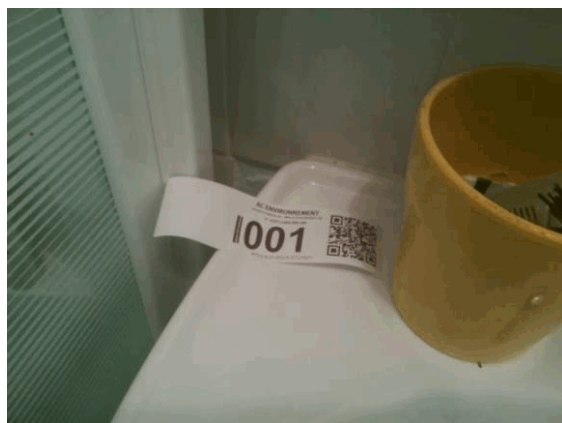
| Plan | Localisation | Composant | Partie composant | Descriptif de l'action menée | | | | Laboratoire | | | Conclusion |
|---|---|---|---|---|---|---|---|---|---|---|---|
| Appartement 10 | Vol 3 (Cuisine) | Evier | Mastic étanchéité | I1 | | | I1 - 2 | | | | Aucun prélèvement réalisé à la demande du client sur l'ensemble des mastics des appareils sanitaires et équipements divers |
| Appartement 10 | Vol 5 (SDE/WC) | Evier | Mastic étanchéité | I1 | | | I1 - 2 | | | | Aucun prélèvement réalisé à la demande du client sur l'ensemble des mastics des appareils sanitaires et équipements divers |

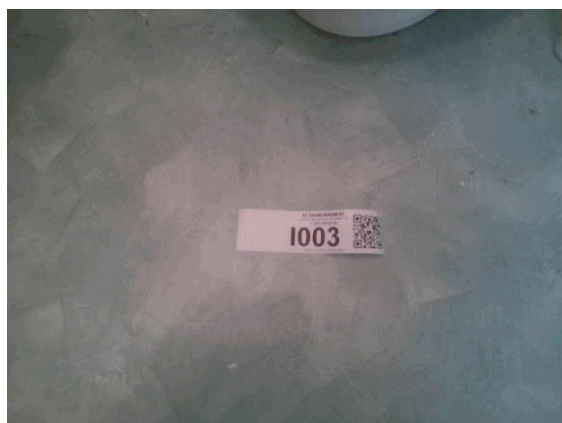
| Plan | Localisation | Composant | Partie composant | Descriptif de l'action menée | | | | Laboratoire | | | Conclusion |
|---|---|---|---|---|---|---|---|---|---|---|---|
| Appartement 10 | Vol 2 (Salon) | Revêtement de sol | Lés plastiques avec sous-couche | I3 | | | I3 - 2 | | | | Aucun prélèvement réalisé à la demande du client sur les revêtements de sols non d'origines. |
| Appartement 10 | Vol 3 (Cuisine) | Revêtement de sol | Lés plastiques avec sous-couche | I3 | | | I3 - 2 | | | | Aucun prélèvement réalisé à la demande du client sur les revêtements de sols non d'origines. |
| Appartement 10 | Vol 5 (SDE/WC) | Revêtement de sol | Lés plastiques avec sous-couche | I3 | | | I3 - 2 | | | | Aucun prélèvement réalisé à la demande du client sur les revêtements de sols non d'origines. |
| Appartement 10 | Vol 4 (Chambre) | Revêtement de sol | Lés plastiques avec sous-couche | I3 | | | I3 - 2 | | | | Aucun prélèvement réalisé à la demande du client sur les revêtements de sols non d'origines. |

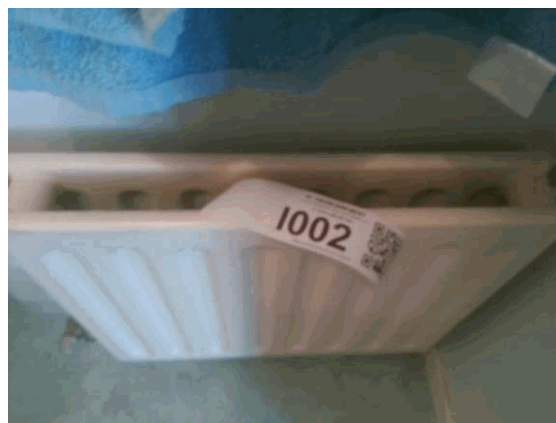
| Plan | Localisation | Composant | Partie composant | Descriptif de l'action menée | | | | Laboratoire | | | Conclusion |
|---|---|---|---|---|---|---|---|---|---|---|---|
| Appartement 10 | Vol 6 (Entrée) | Radiateurs | Tresses | I2 | | | I2 - 2 | | | | Aucun prélèvement réalisé à la demande du client |
| Appartement 10 | Vol 2 (Salon) | Radiateurs | Tresses | I2 | | | I2 - 2 | | | | Aucun prélèvement réalisé à la demande du client |

| Plan | Localisation | Composant | Partie composant | Descriptif de l'action menée | | | | Laboratoire | | | Conclusion |
|---|---|---|---|---|---|---|---|---|---|---|---|
| Appartement 10 | Vol 3 (Cuisine) | Radiateurs | Tresses | I2 | | | I2 - 2 | | | | Aucun prélèvement réalisé à la demande du client |
| Appartement 10 | Vol 4 (Chambre) | Radiateurs | Tresses | I2 | | | I2 - 2 | | | | Aucun prélèvement réalisé à la demande du client |
