Rapport de mission de repérage des matériaux et produits contenant de l'amiante avant travaux

Adresse :	3 PLACE DE LA MAIRIE - PLACE DE LA MAIRIE
CP - Ville :	53200 CHATEAU GONTIER
Référence client :	_00318000010000300011_
Date du repérage :	04/07/2017
Désignation :	Appartement n° 11 de type 2 situé au RDC

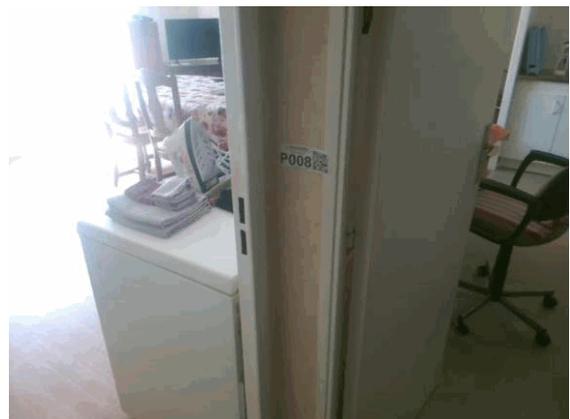
002NJ000331 n°8 - 4 (P8)

Appartement 11	Vol 1 (Entrée)	Murs et cloisons	Jonction entre panneaux préfabriqués	P8	Réalisation d'un prélèvement		002NJ0003 31 n°8 - 2 - 002NJ0003 31 n°8 - 4	P8	Matériau plâtreux blanc en vrac + carton non séparable + peinture non séparable	Négatif	Négatif sur analyse
Appartement 11	Vol 5 (Salon) - Vol 3 (Chambre)	Murs et cloisons	Jonction entre panneaux préfabriqués	S10 - S11 - S12	Sondage et extension de la zone homogène du prélèvement P8		002NJ0003 31 n°8 - 2 - 002NJ0003 31 n°8 - 4	P8	Matériau plâtreux blanc en vrac + carton non séparable + peinture non séparable	Négatif	Négatif sur analyse
