## Rapport de mission de repérage des matériaux et produits contenant de l'amiante avant travaux

| Adresse : | 3 PLACE DE LA MAIRIE - PLACE DE LA MAIRIE |
| CP - Ville : | 53200 CHATEAU GONTIER |
| Désignation : | Appartement n° 12 de type 3 situé au 01 er étage |

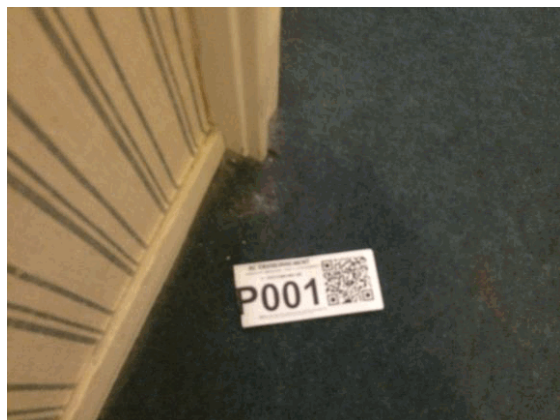
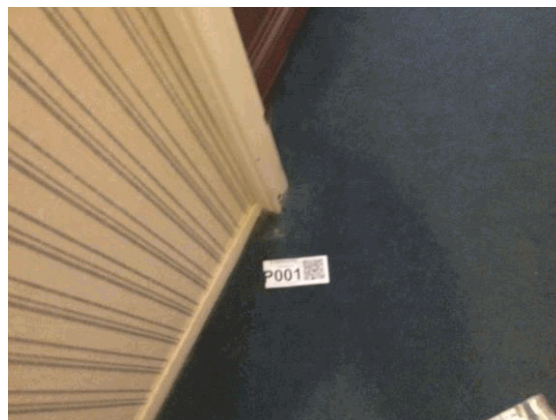
002NJ000325 n°1 - 1 (P1)

| Plan | Localisation | Composant | Partie composant | Descriptif de l'action menée | | | | Laboratoire | | | Conclusion |
|---|---|---|---|---|---|---|---|---|---|---|---|
| Appartement 12 | Vol 6 (Dégagement) | Revêtement de sol | Ragréage | P1 | Réalisation d'un prélèvement | | 002NJ0003<br>25 n°1 - 1 - 002NJ0003<br>25 n°1 - 2 | P1 | Colle polymère jaune + ragréage gris | Négatif | Négatif sur analyse |

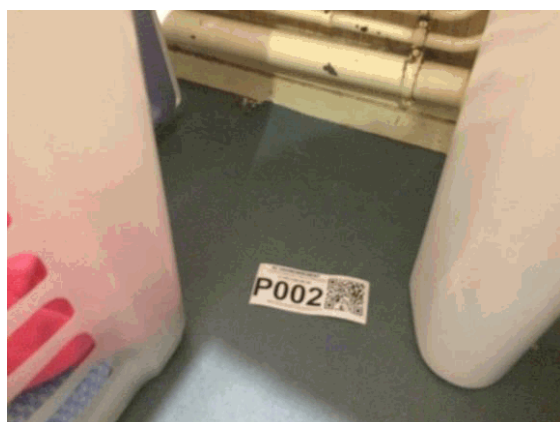
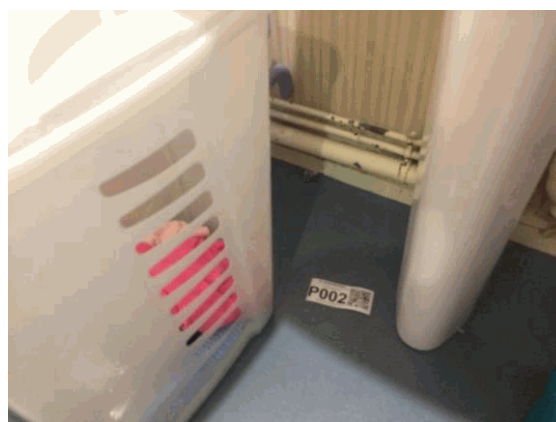
002NJ000325 n°2 - 1 (P2)

| Plan | Localisation | Composant | Partie composant | Descriptif de l'action menée | | | | Laboratoire | | | Conclusion |
|---|---|---|---|---|---|---|---|---|---|---|---|
| Appartement 12 | Vol 7 (SDB) | Revêtement de sol | Ragréage | P2 | Réalisation d'un prélèvement | | 002NJ0003<br>25 n°2 - 1 -<br>002NJ0003<br>25 n°2 - 2 | P2 | Colle polymère jaune + ragréage gris + peinture | Négatif | Négatif sur analyse |

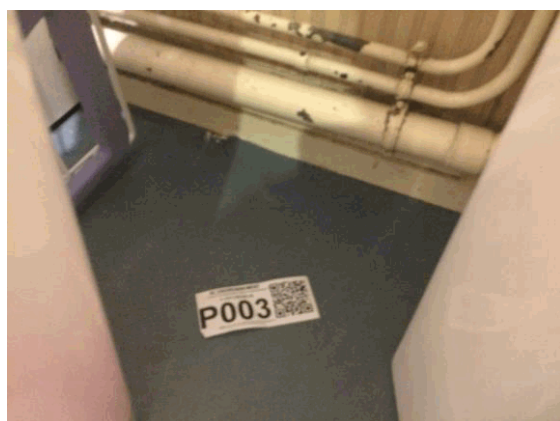
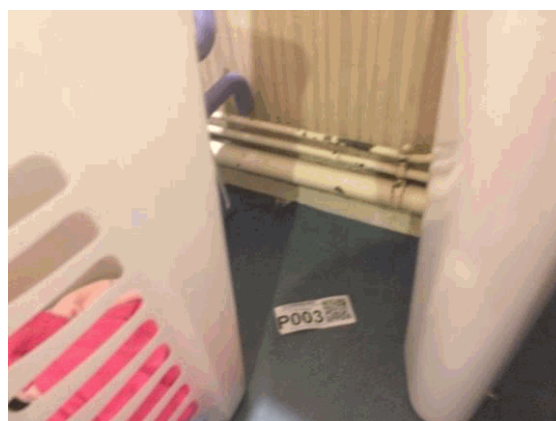
002NJ000325 n°3 - 1 (P3)

| Plan | Localisation | Composant | Partie composant | Descriptif de l'action menée | | | | Laboratoire | | | Conclusion |
|---|---|---|---|---|---|---|---|---|---|---|---|
| Appartement 12 | Vol 7 (SDB) | Revêtement de sol | Lés plastiques avec sous-couche | P3 | Réalisation d'un prélèvement | | 002NJ0003<br>25 n°3 - 1 -<br>002NJ0003<br>25 n°3 - 2 | P3 | Revêtement souple bleu avec couche fibreuse + colle polymère jaune | Négatif | Négatif sur analyse |

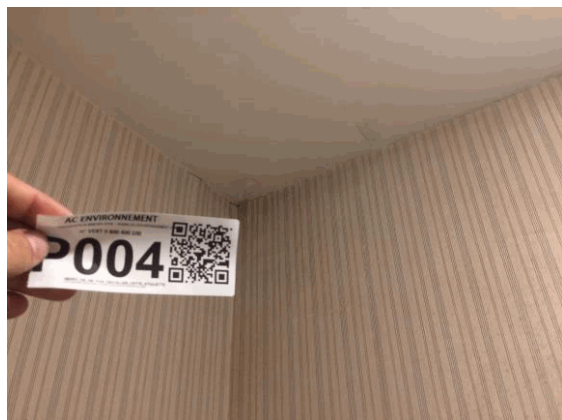
002NJ000325 n°4 - 1 (P4)

| Plan | Localisation | Composant | Partie composant | Descriptif de l'action menée | | | | Laboratoire | | | Conclusion |
|---|---|---|---|---|---|---|---|---|---|---|---|
| Appartement 12 | Vol 7 (SDB) | Plafonds | Enduit plâtre | P4 | Réalisation d'un prélèvement | | 002NJ0003 25 n°4 - 1 | P4 | Enduit plâtreux beige en vrac + peinture | Négatif | Négatif sur analyse |

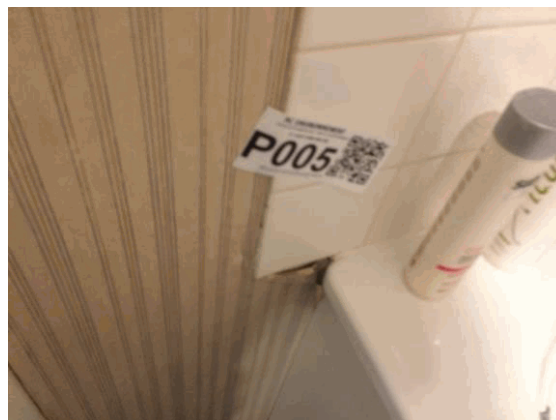
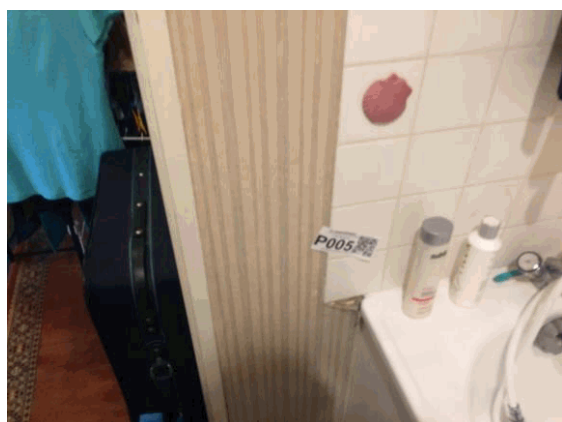
002NJ000325 n°5 - 1 (P5)

| Plan | Localisation | Composant | Partie composant | Descriptif de l'action menée | | | | Laboratoire | | | Conclusion |
|---|---|---|---|---|---|---|---|---|---|---|---|
| Appartement 12 | Vol 7 (SDB) | Revêtement de mur | Colle de carrelage (faïence) | P5 | Réalisation d'un prélèvement | | 002NJ0003<br>25 n°5 - 1 - 002NJ0003<br>25 n°5 - 2 | P5 | Colle beige en vrac | Négatif | Négatif sur analyse |

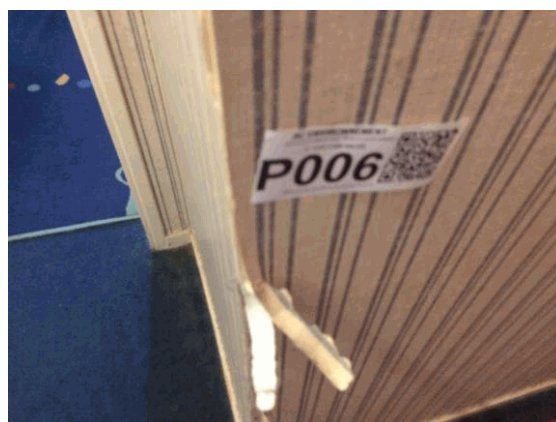
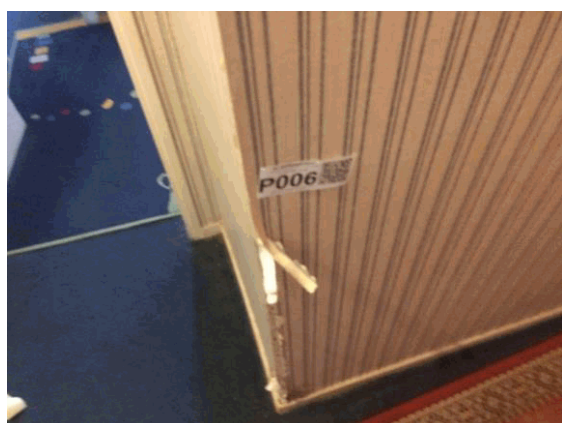
002NJ000325 n°6 - 1 (P6)

| Plan | Localisation | Composant | Partie composant | Descriptif de l'action menée | | | | Laboratoire | | | Conclusion |
|---|---|---|---|---|---|---|---|---|---|---|---|
| Appartement 12 | Vol 6 (Dégagement) | Murs et cloisons | Jonction entre panneaux préfabriqués | P6 | Réalisation d'un prélèvement | | 002NJ0003<br>25 n°6 - 1 -<br>002NJ0003<br>25 n°6 - 2 | P6 | Enduit plâtreux beige en vrac + papier | Négatif | Négatif sur analyse |

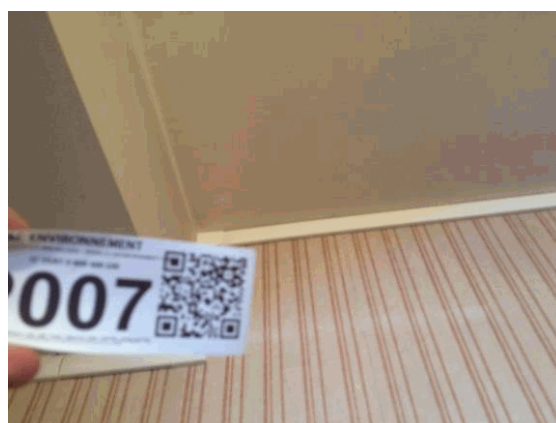
002NJ000325 n°7 - 1 (P7)

| Plan | Localisation | Composant | Partie composant | Descriptif de l'action menée | | | | Laboratoire | | | Conclusion |
|---|---|---|---|---|---|---|---|---|---|---|---|
| Appartement 12 | Vol 4 (Entrée) | Plafonds | Enduit plâtre | P7 | Réalisation d'un prélèvement | | 002NJ0003<br>25 n°7 - 1 | P7 | Enduit beige en vrac + peinture | Négatif | Négatif sur analyse |

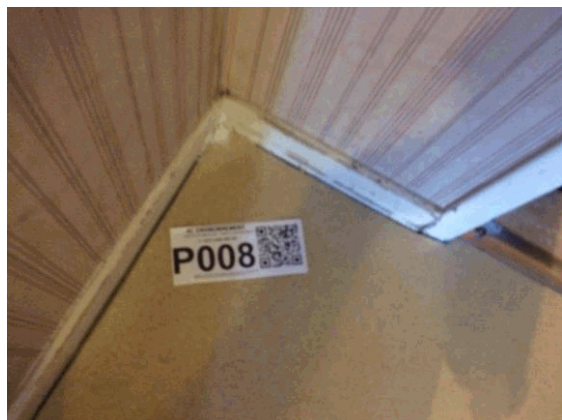
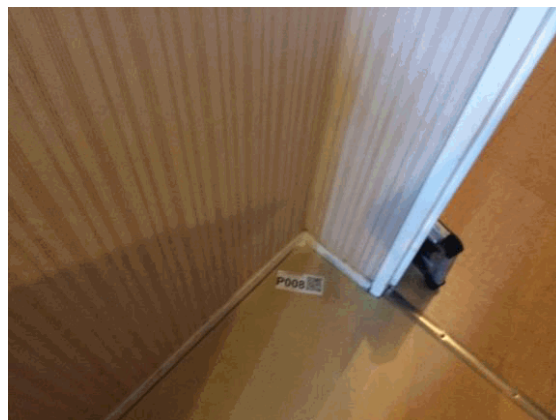
002NJ000325 n°8 - 1 (P8)

| Plan | Localisation | Composant | Partie composant | Descriptif de l'action menée | | | | Laboratoire | | | Conclusion |
|---|---|---|---|---|---|---|---|---|---|---|---|
| Appartement 12 | Vol 9 (Cuisine) | Revêtement de sol | Lés plastiques avec sous-couche | P8 | Réalisation d'un prélèvement | | 002NJ0003<br>25 n°8 - 1 -<br>002NJ0003<br>25 n°8 - 2 | P8 | Revêtement souple beige avec couche fibreuse | Négatif | Négatif sur analyse |

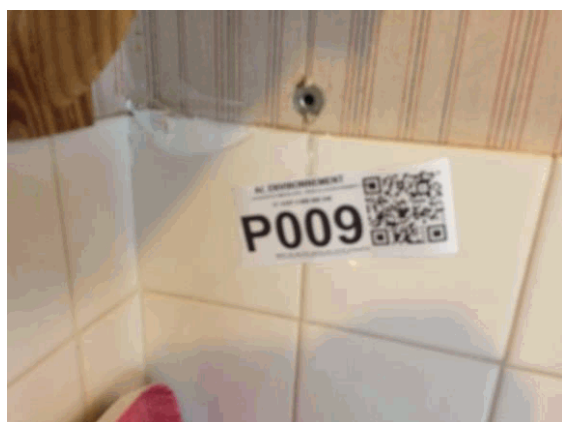
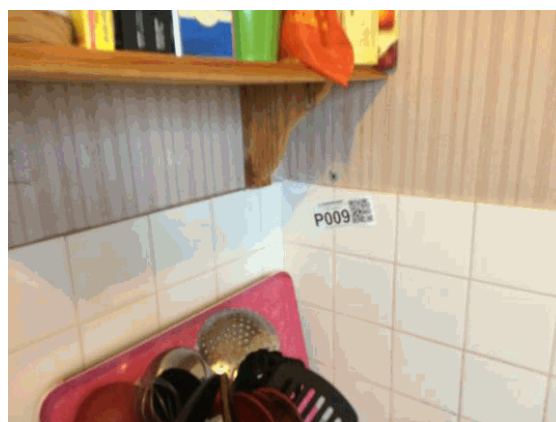
002NJ000325 n°9 - 1 (P9)

| Plan | Localisation | Composant | Partie composant | Descriptif de l'action menée | | | | Laboratoire | | | Conclusion |
|---|---|---|---|---|---|---|---|---|---|---|---|
| Appartement 12 | Vol 9 (Cuisine) | Revêtement de mur | Colle de carrelage (faïence) | P9 | Réalisation d'un prélèvement | | 002NJ0003<br>25 n°9 - 1 - 002NJ0003<br>25 n°9 - 2 | P9 | Colle beige + carrelage | Négatif | Négatif sur analyse |

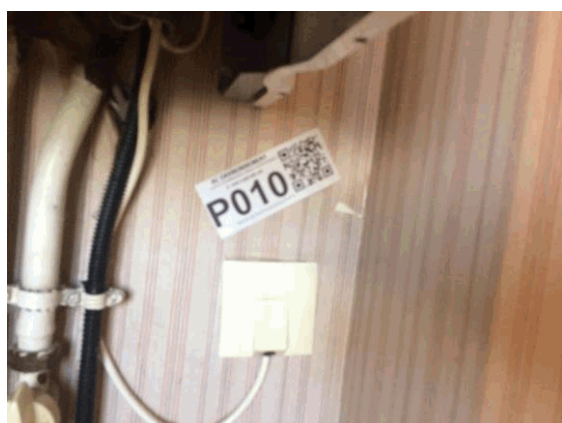
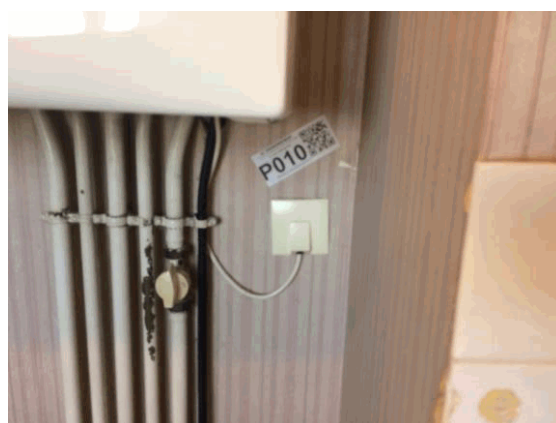
002NJ000325 n°10 - 1 (P10)

| Plan | Localisation | Composant | Partie composant | Descriptif de l'action menée | | | | Laboratoire | | | Conclusion |
|---|---|---|---|---|---|---|---|---|---|---|---|
| Appartement 12 | Vol 9 (Cuisine) | Murs et cloisons | Jonction entre panneaux préfabriqués | P10 | Réalisation d'un prélèvement | | 002NJ0003<br>25 n°10 - 1<br>-<br>002NJ0003<br>25 n°10 - 2 | P10 | Enduit plâtreux blanc + papier + peinture | Négatif | Négatif sur analyse |

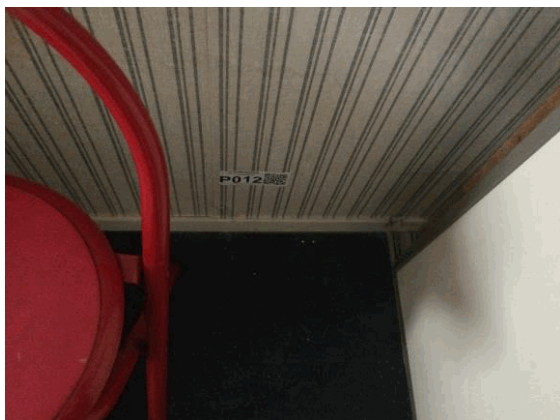
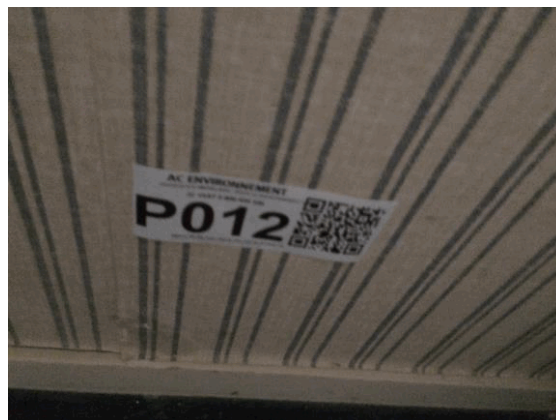
002NJ000325 n°12 - 1 (P12)

| Plan | Localisation | Composant | Partie composant | Descriptif de l'action menée | | | | Laboratoire | | | Conclusion |
|---|---|---|---|---|---|---|---|---|---|---|---|
| Appartement 12 | Vol 3 (Chambre 2) | Murs et cloisons | Enduit plâtre | P12 | Réalisation d'un prélèvement | Porteur | 002NJ0003 25 n°12 - 1<br>-<br>002NJ0003 25 n°12 - 2 | P12 | Enduit plâtreux en vrac + peinture | Négatif | Négatif sur analyse |

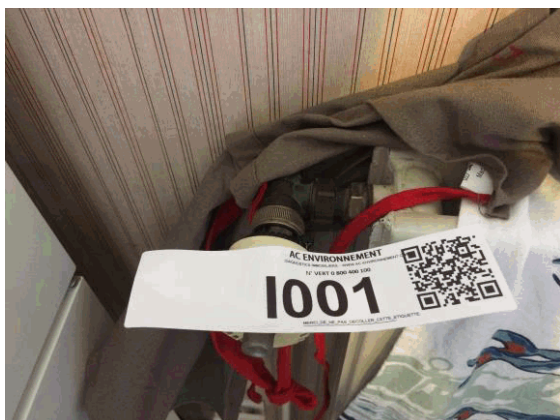
| Plan | Localisation | Composant | Partie composant | Descriptif de l'action menée | | | | Laboratoire | | | Conclusion |
|---|---|---|---|---|---|---|---|---|---|---|---|
| Appartement 12 | Vol 9 (Cuisine) | Radiateurs | Tresses | I1 | | | I1 - 1 | | | | Aucun prélèvement réalisé à la demande du client |

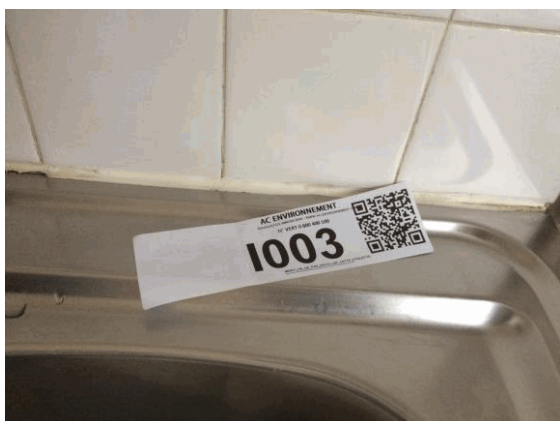
| Plan | Localisation | Composant | Partie composant | Descriptif de l'action menée | | | | Laboratoire | | | Conclusion |
|---|---|---|---|---|---|---|---|---|---|---|---|
| Appartement 12 | Vol 9 (Cuisine) | Evier | Mastic étanchéité | I3 | | | I3 - 1 | | | | Aucun prélèvement réalisé à la demande du client sur l'ensemble des mastics des appareils sanitaires et équipements divers |
