## Rapport de mission de repérage des matériaux et produits contenant de l'amiante avant travaux

Adresse :	6 PLACE DE LA MAIRIE - PLACE DE LA MAIRIE
CP - Ville :	53200 CHATEAU GONTIER
Référence client :	_00318000010000600031_
Date du repérage :	03/07/2017
Désignation :	Appartement n° 31 de type 2 situé au RDC

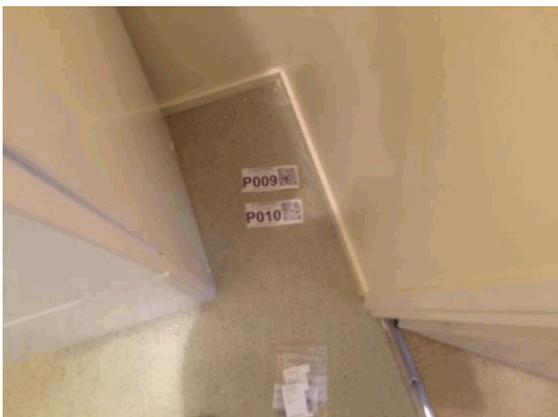
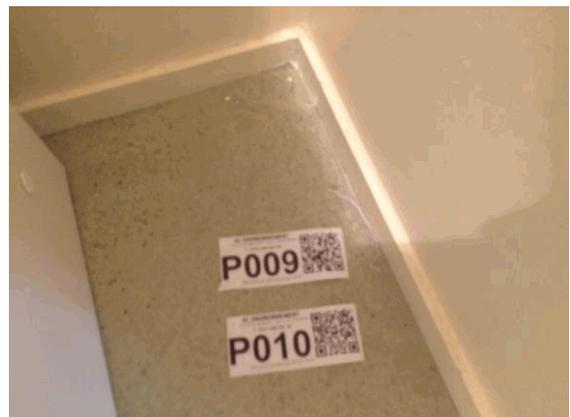
002NJ000324 n°10 - 1 (P10)

Appartement 31	Vol 3 (Cuisine)	Revêtement de sol	Ragréage	S12	Sondage et extension de la zone homogène du prélèvement P10		002NJ0003 24 n°10 - 1 - 002NJ0003 24 n°10 - 2	P10	Colle polymère jaune en faible quantité + ragréage gris	Négatif	Négatif sur analyse
Appartement 31	Vol 6 (Salon)	Revêtement de sol	Colles de revêtement de sol	P11	Réalisation d'un prélèvement	Colle du revêtement d'origine	002NJ0003 24 n°11 - 1 - 002NJ0003 24 n°11 - 2	P11	Colle polymère jaune + ragréage rose + ragréage gris + peinture	Négatif	Négatif sur analyse
Appartement 31	Vol 4 (Chambre) - Vol 3 (Cuisine)	Revêtement de sol	Colles de revêtement de sol	S13 - S14	Sondage et extension de la zone homogène du prélèvement P11	Colle du revêtement d'origine	002NJ0003 24 n°11 - 1 - 002NJ0003 24 n°11 - 2	P11	Colle polymère jaune + ragréage rose + ragréage gris + peinture	Négatif	Négatif sur analyse
