## Rapport de mission de repérage des matériaux et produits contenant de l'amiante avant travaux

| Adresse : | 7 PLACE DE LA MAIRIE - PLACE DE LA MAIRIE |
| CP - Ville : | 53200 CHATEAU GONTIER |
| Désignation : | Appartement n° 38 de type 2 situé au RDC |

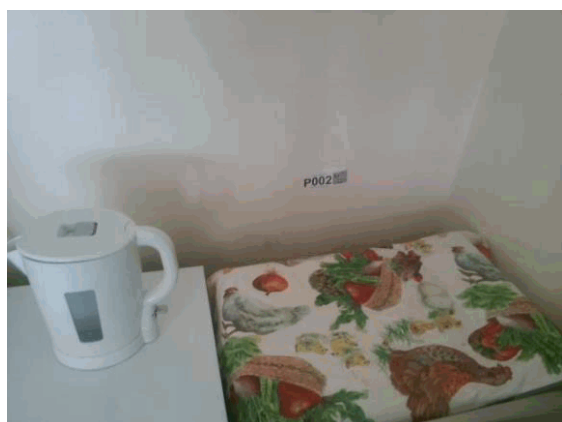
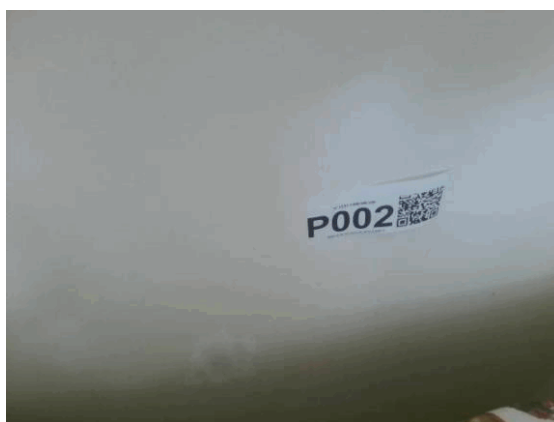
002NJ000335 n°2 - 4 (P2)

| Plan | Localisation | Composant | Partie composant | Descriptif de l'action menée | | | | Laboratoire | | | Conclusion |
|---|---|---|---|---|---|---|---|---|---|---|---|
| Appartement 38 | Vol 3 (Cuisine) | Murs et cloisons | Enduit plâtre | P2 | Réalisation d'un prélèvement | Porteur | 002NJ0003<br>35 n°2 - 2 -<br>002NJ0003<br>35 n°2 - 4 | P2 | Enduit plâtreux blanc en vrac + peinture non séparable | Négatif | Négatif sur analyse |

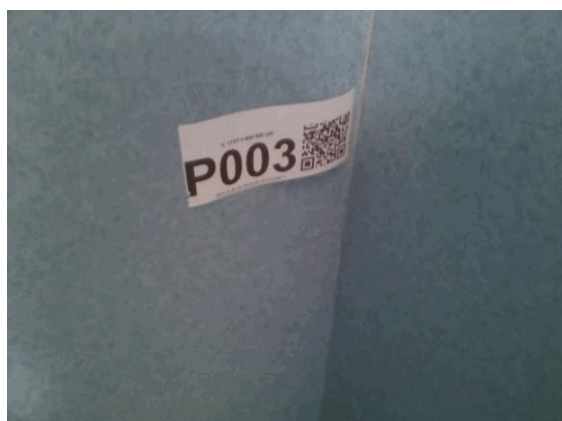
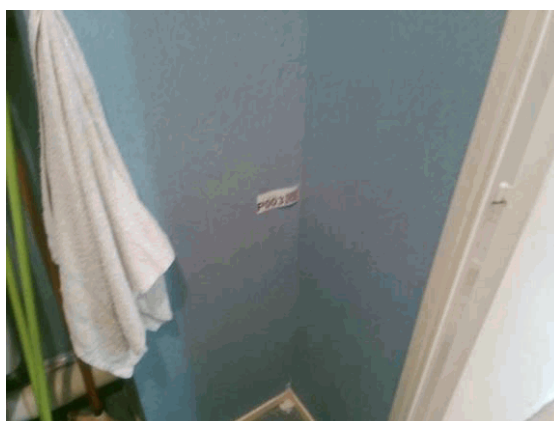
002NJ000335 n°3 - 2 (P3)

| Plan | Localisation | Composant | Partie composant | Descriptif de l'action menée | | | | Laboratoire | | | Conclusion |
|---|---|---|---|---|---|---|---|---|---|---|---|
| Appartement 38 | Vol 1 (SDB/WC) | Murs et cloisons | Jonction entre panneaux préfabriqués | P3 | Réalisation d'un prélèvement | | 002NJ0003<br>35 n°3 - 2 -<br>002NJ0003<br>35 n°3 - 4 | P3 | Matériau beige en vrac + papier non séparable | Négatif | Négatif sur analyse |

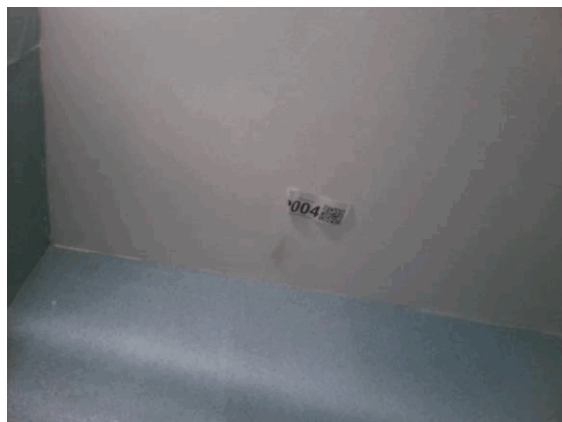
002NJ000335 n°4 - 2 (P4)

| Plan | Localisation | Composant | Partie composant | Descriptif de l'action menée | | | | Laboratoire | | | Conclusion |
|---|---|---|---|---|---|---|---|---|---|---|---|
| Appartement 38 | Vol 1 (SDB/WC) | Plafonds | Enduit plâtre | P4 | Réalisation d'un prélèvement | | 002NJ0003<br>35 n°4 - 2 | P4 | Enduit plâtreux blanc en vrac + peinture non séparable | Négatif | Négatif sur analyse |

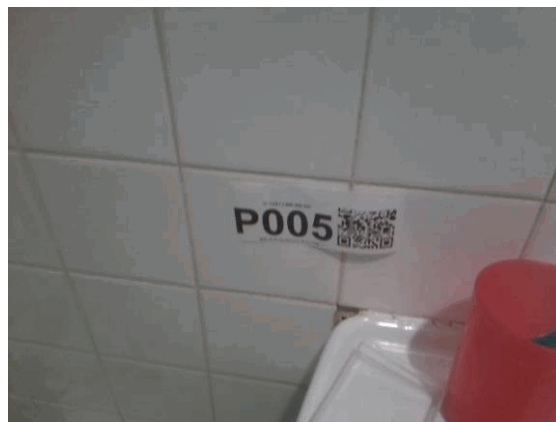
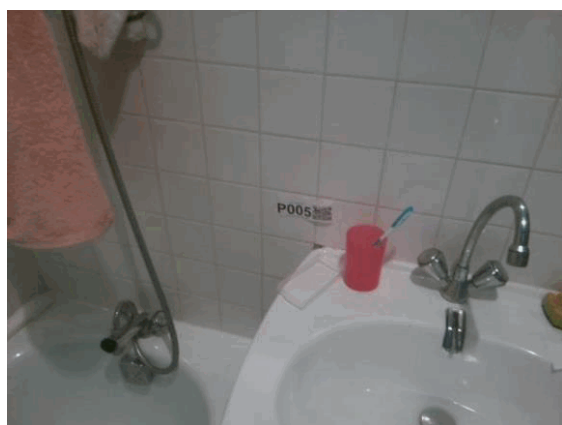
002NJ000335 n°5 - 2 (P5)

| Plan | Localisation | Composant | Partie composant | Descriptif de l'action menée | | | | Laboratoire | | | Conclusion |
|---|---|---|---|---|---|---|---|---|---|---|---|
| Appartement 38 | Vol 1 (SDB/WC) | Revêtement de mur | Colle de carrelage (faïence) | P5 | Réalisation d'un prélèvement | | 002NJ0003<br>35 n°5 - 2 -<br>002NJ0003<br>35 n°5 - 4 | P5 | Colle beige | Négatif | Négatif sur analyse |

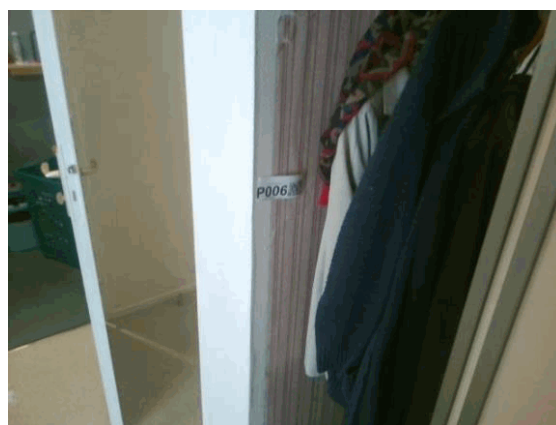
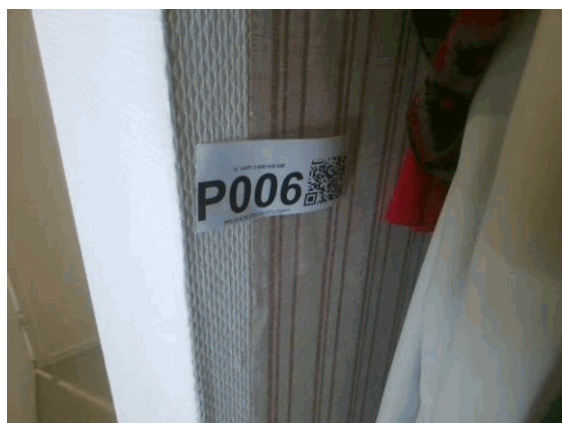
002NJ000335 n°6 - 4 (P6)

| Plan | Localisation | Composant | Partie composant | Descriptif de l'action menée | | | | Laboratoire | | | Conclusion |
|---|---|---|---|---|---|---|---|---|---|---|---|
| Appartement 38 | Vol 2 (Entrée) | Murs et cloisons | Enduit plâtre | P6 | Réalisation d'un prélèvement | Porteur | 002NJ0003<br>35 n°6 - 2 -<br>002NJ0003<br>35 n°6 - 4 | P6 | Enduit plâtre | Négatif | Négatif sur analyse |

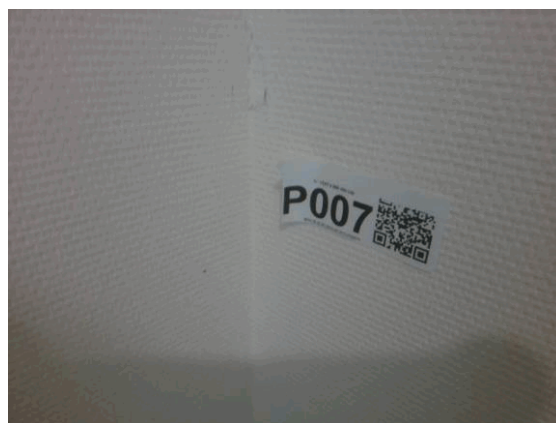
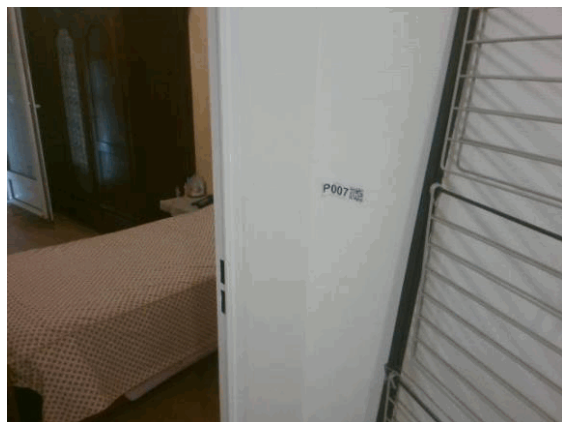
002NJ000335 n°7 - 2 (P7)

| Plan | Localisation | Composant | Partie composant | Descriptif de l'action menée | | | | Laboratoire | | | Conclusion |
|---|---|---|---|---|---|---|---|---|---|---|---|
| Appartement 38 | Vol 2 (Entrée) | Murs et cloisons | Jonction entre panneaux préfabriqués | P7 | Réalisation d'un prélèvement | | 002NJ0003<br>35 n°7 - 2 -<br>002NJ0003<br>35 n°7 - 4 | P7 | Matériau beige en vrac + peinture non séparable + papier non séparable | Négatif | Négatif sur analyse |

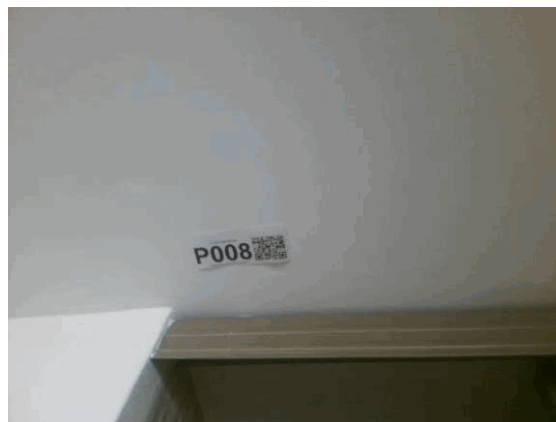
002NJ000335 n°8 - 2 (P8)

| Plan | Localisation | Composant | Partie composant | Descriptif de l'action menée | | | | Laboratoire | | | Conclusion |
|---|---|---|---|---|---|---|---|---|---|---|---|
| Appartement 38 | Vol 2 (Entrée) | Plafonds | Enduit plâtre | P8 | Réalisation d'un prélèvement | | 002NJ0003<br>35 n°8 - 2 | P8 | Enduit plâtreux blanc en vrac + peinture non séparable | Négatif | Négatif sur analyse |

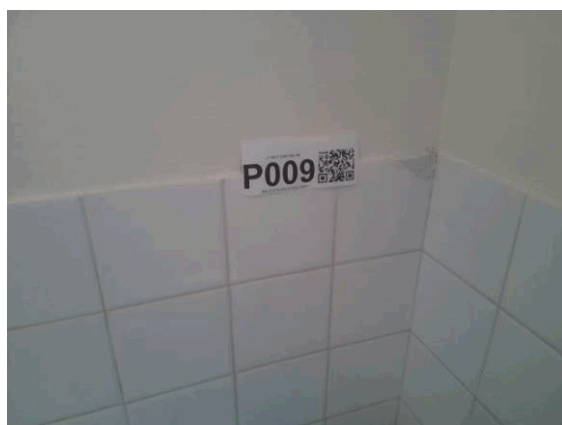
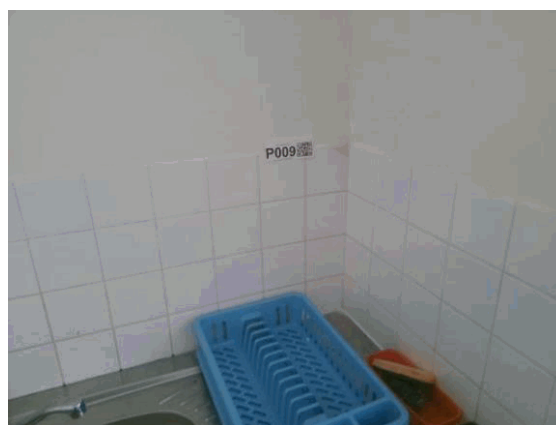
002NJ000335 n°9 - 2 (P9)

| Plan | Localisation | Composant | Partie composant | Descriptif de l'action menée | | | | Laboratoire | | | Conclusion |
|---|---|---|---|---|---|---|---|---|---|---|---|
| Appartement 38 | Vol 3 (Cuisine) | Revêtement de mur | Colle de carrelage (faïence) | P9 | Réalisation d'un prélèvement | | 002NJ0003<br>35 n°9 - 2 -<br>002NJ0003<br>35 n°9 - 4 | P9 | Colle beige + peinture | Négatif | Négatif sur analyse |

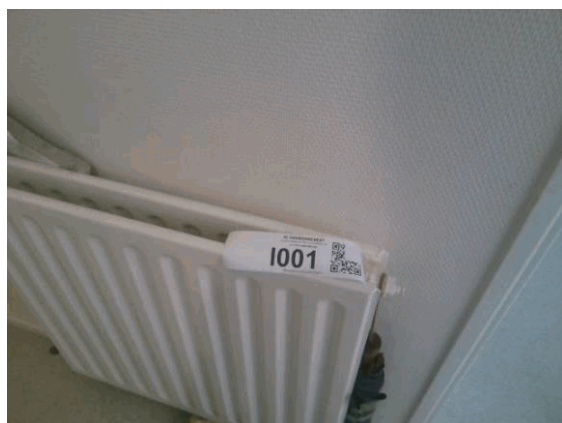
| Plan | Localisation | Composant | Partie composant | Descriptif de l'action menée | | | | Laboratoire | | | Conclusion |
|---|---|---|---|---|---|---|---|---|---|---|---|
| Appartement 38 | Vol 2 (Entrée) | Radiateurs | Tresses | I1 | | | I1 - 2 | | | | Aucun prélèvement réalisé à la demande du client |
| Appartement 38 | Vol 3 (Cuisine) | Radiateurs | Tresses | I1 | | | I1 - 2 | | | | Aucun prélèvement réalisé à la demande du client |
| Appartement 38 | Vol 4 (Salon) | Radiateurs | Tresses | I1 | | | I1 - 2 | | | | Aucun prélèvement réalisé à la demande du client |
| Appartement 38 | Vol 5 (Chambre) | Radiateurs | Tresses | I1 | | | I1 - 2 | | | | Aucun prélèvement réalisé à la demande du client |
| Appartement 38 | Vol 1 (SDB/WC) | Radiateurs | Tresses | I1 | | | I1 - 2 | | | | Aucun prélèvement réalisé à la demande du client |

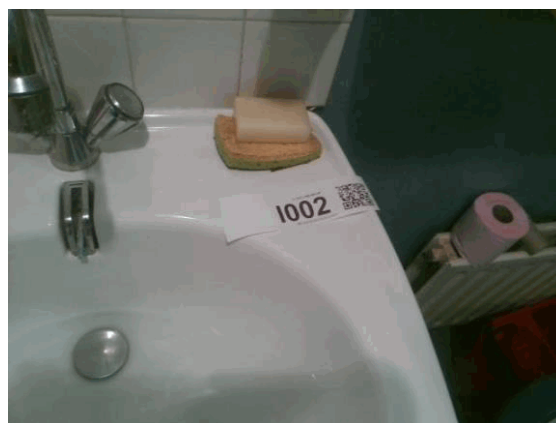
| Plan | Localisation | Composant | Partie composant | Descriptif de l'action menée | | | | Laboratoire | | | Conclusion |
|---|---|---|---|---|---|---|---|---|---|---|---|
| Appartement 38 | Vol 1 (SDB/WC) | Lavabo | Joint d'étanchéité | I2 | | | I2 - 2 | | | | Aucun prélèvement réalisé à la demande du client sur l'ensemble des mastics des appareils sanitaires et équipements divers |
| Appartement 38 | Vol 3 (Cuisine) | Lavabo | Joint d'étanchéité | I2 | | | I2 - 2 | | | | Aucun prélèvement réalisé à la demande du client sur l'ensemble des mastics des appareils sanitaires et équipements divers |

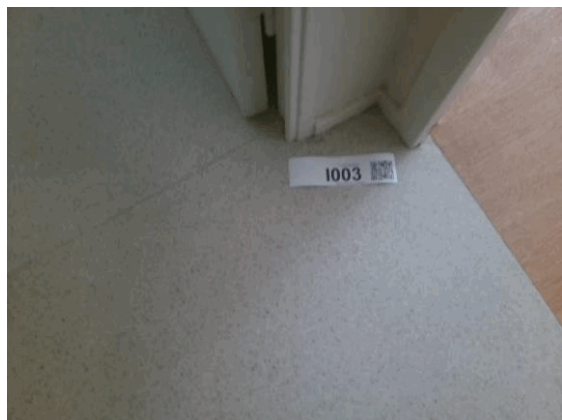
| Plan | Localisation | Composant | Partie composant | Descriptif de l'action menée | | | | Laboratoire | | | Conclusion |
|---|---|---|---|---|---|---|---|---|---|---|---|
| Appartement 38 | Vol 2 (Entrée) | Revêtement de sol | Lés plastiques avec sous-couche | I3 | | | I3 - 2 | | | | Aucun prélèvement réalisé à la demande du client sur les revêtements de sols non d'origines. |

| Plan | Localisation | Composant | Partie composant | Descriptif de l'action menée | | | | Laboratoire | | | Conclusion |
|---|---|---|---|---|---|---|---|---|---|---|---|
| Appartement 38 | Vol 4 (Salon) | Revêtement de sol | Lés plastiques avec sous-couche | I3 | | | I3 - 2 | | | | Aucun prélèvement réalisé à la demande du client sur les revêtements de sols non d'origines. |
| Appartement 38 | Vol 5 (Chambre) | Revêtement de sol | Lés plastiques avec sous-couche | I3 | | | I3 - 2 | | | | Aucun prélèvement réalisé à la demande du client sur les revêtements de sols non d'origines. |
| Appartement 38 | Vol 3 (Cuisine) | Revêtement de sol | Lés plastiques avec sous-couche | I3 | | | I3 - 2 | | | | Aucun prélèvement réalisé à la demande du client sur les revêtements de sols non d'origines. |
