Rapport de mission de repérage des matériaux et produits contenant de l'amiante avant travaux

Adresse :	7 PLACE DE LA MAIRIE - PLACE DE LA MAIRIE
CP - Ville :	53200 CHATEAU GONTIER
Référence client :	_00318000010000700042_
Date du repérage :	24/06/2016
Désignation :	Appartement n° 42 de type 4 situé au 01 er étage

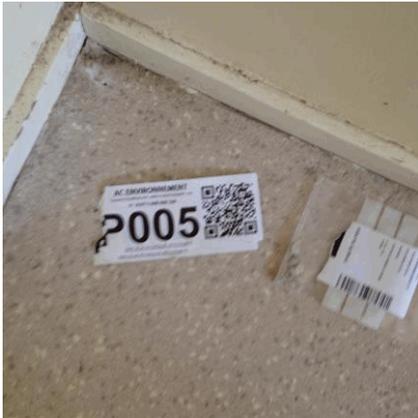
002HD001038 n°5 - 1 (P5)

LGT 42	Vol 2 (W.C) - Vol 1 (SDB)	Revêtement de sol	Ragréage	S1 - S2	Sondage et extension de la zone homogène du prélèvement P5	Gris pièces humides d'origine	002HD0010 38 n°5 - 1	P5	Ragréage gris en vrac non séparable + sous couche de ragréage blanche en vrac non séparable	Négatif	Négatif sur analyse

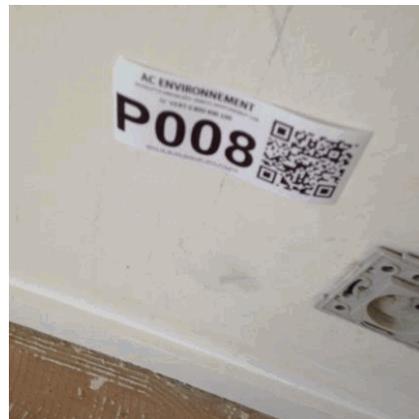
002HD001038 n°8 - 2 (P8)

LGT 42	Vol 7 (Séjour)	Murs et cloisons	Enduit plâtre	P8	Réalisation d'un prélèvement	Porteur pièces sèches	002HD0010 38 n°8 - 1 - 002HD0010 38 n°8 - 2	P8	Enduit plâtreux blanc en vrac + peinture non séparable	Négatif	Négatif sur analyse
LGT 42	Vol 10 (Entrée) - Vol 4 (Chambre 1) - Vol 6 (Chambre 3)	Murs et cloisons	Enduit plâtre	S13 - S14 - S15	Sondage et extension de la zone homogène du prélèvement P8	Porteur pièces sèches	002HD0010 38 n°8 - 1 - 002HD0010 38 n°8 - 2	P8	Enduit plâtreux blanc en vrac + peinture non séparable	Négatif	Négatif sur analyse
LGT 42	Vol 7 (Séjour)	Cloisons légères ou préfabriquées	Jonction entre panneaux préfabriqués	P9	Réalisation d'un prélèvement	Cloison et doublage placoplâtre pièces sèches	002HD0010 38 n°9 - 1 - 002HD0010 38 n°9 - 2	P9	Matériau plâtreux beige avec couche cartonnée + peinture non séparable	Négatif	Négatif sur analyse
LGT 42	Vol 7 (Séjour) - Vol 10 (Entrée) - Vol 4 (Chambre 1) - Vol 9 (Dépagement) - Vol 5 (Chambre 2) - Vol 6 (Chambre 3)	Cloisons légères ou préfabriquées	Jonction entre panneaux préfabriqués	P9 - S16 - S17 - S18 - S19 - S20	Sondage et extension de la zone homogène du prélèvement P9	Cloison et doublage placoplâtre pièces sèches	002HD0010 38 n°9 - 1 - 002HD0010 38 n°9 - 2	P9	Matériau plâtreux beige avec couche cartonnée + peinture non séparable	Négatif	Négatif sur analyse

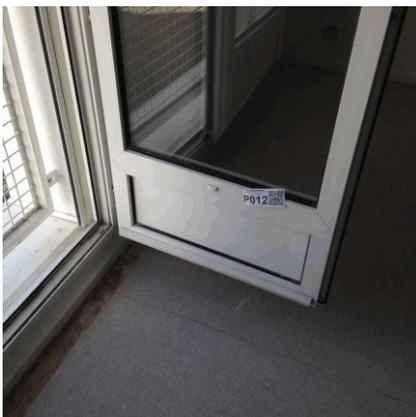
002HD001038 n°12 - 1 (P12)

LGT 42	Vol 7 (Séjour)	Menuiseries	Ensemble des joint d'étanchéité + mastic vitrier	P12	Réalisation d'un prélèvement		002HD0010 38 n°12 - 1	P12	Matériau souple noir avec poussières	Négatif	Négatif sur analyse

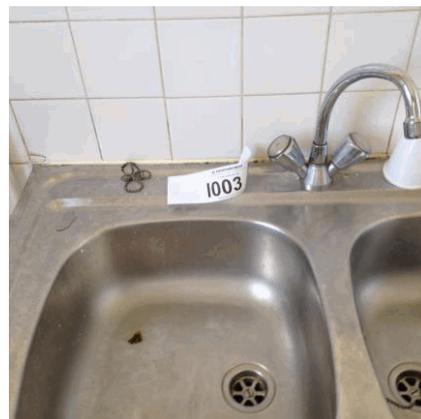
LGT 42	Vol 1 (SDB)	Evier	Mastic étanchéité	I3			I3 - 1				Aucun prélèvement réalisé à la demande du client sur l'ensemble des mastics des appareils sanitaires et équipements divers

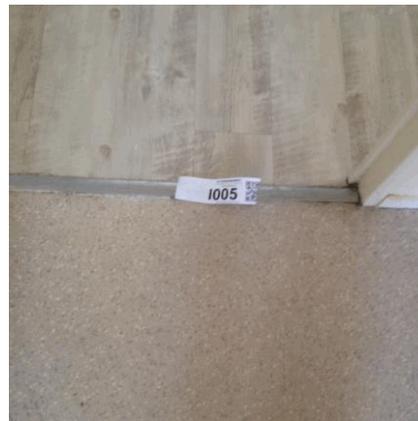
LGT 42	Vol 10 (Entrée)	Revêtement de sol	Colles de barre de seuil	I5			I5 - 1				Aucun prélèvement réalisé à la demande du client
LGT 42	Vol 9 (Dégagement)	Revêtement de sol	Colles de barre de seuil	I5			I5 - 1				Aucun prélèvement réalisé à la demande du client
