## Rapport de mission de repérage des matériaux et produits contenant de l'amiante avant travaux

Adresse :	PLACE DE LA MAIRIE
CP - Ville :	35560 BAZOUGES
Référence client :	_0031800003_
Date du repérage :	20/10/2016
Désignation :	Bâtiment composé de 6 cages et de 2 étages

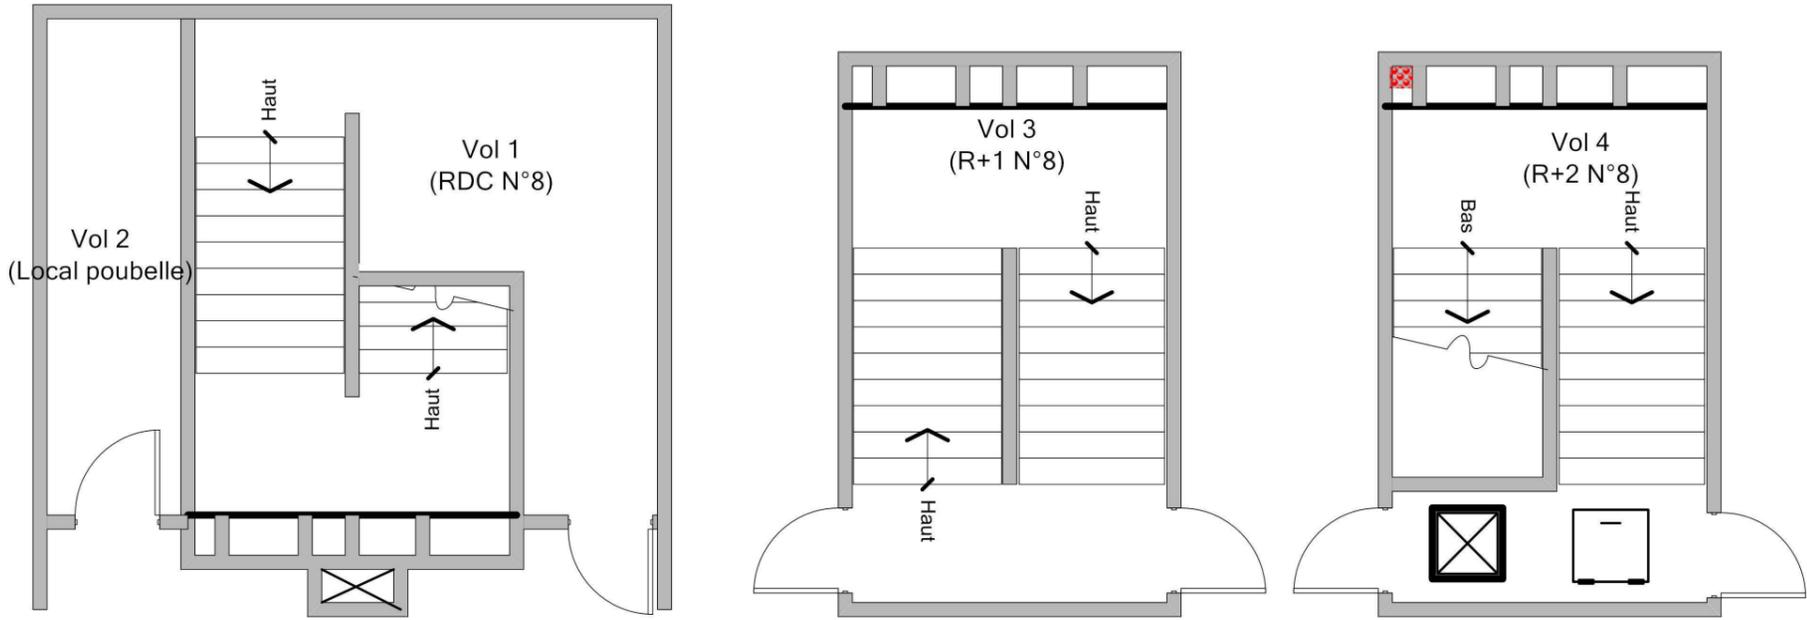
S6: Conduit en fibres-ciment

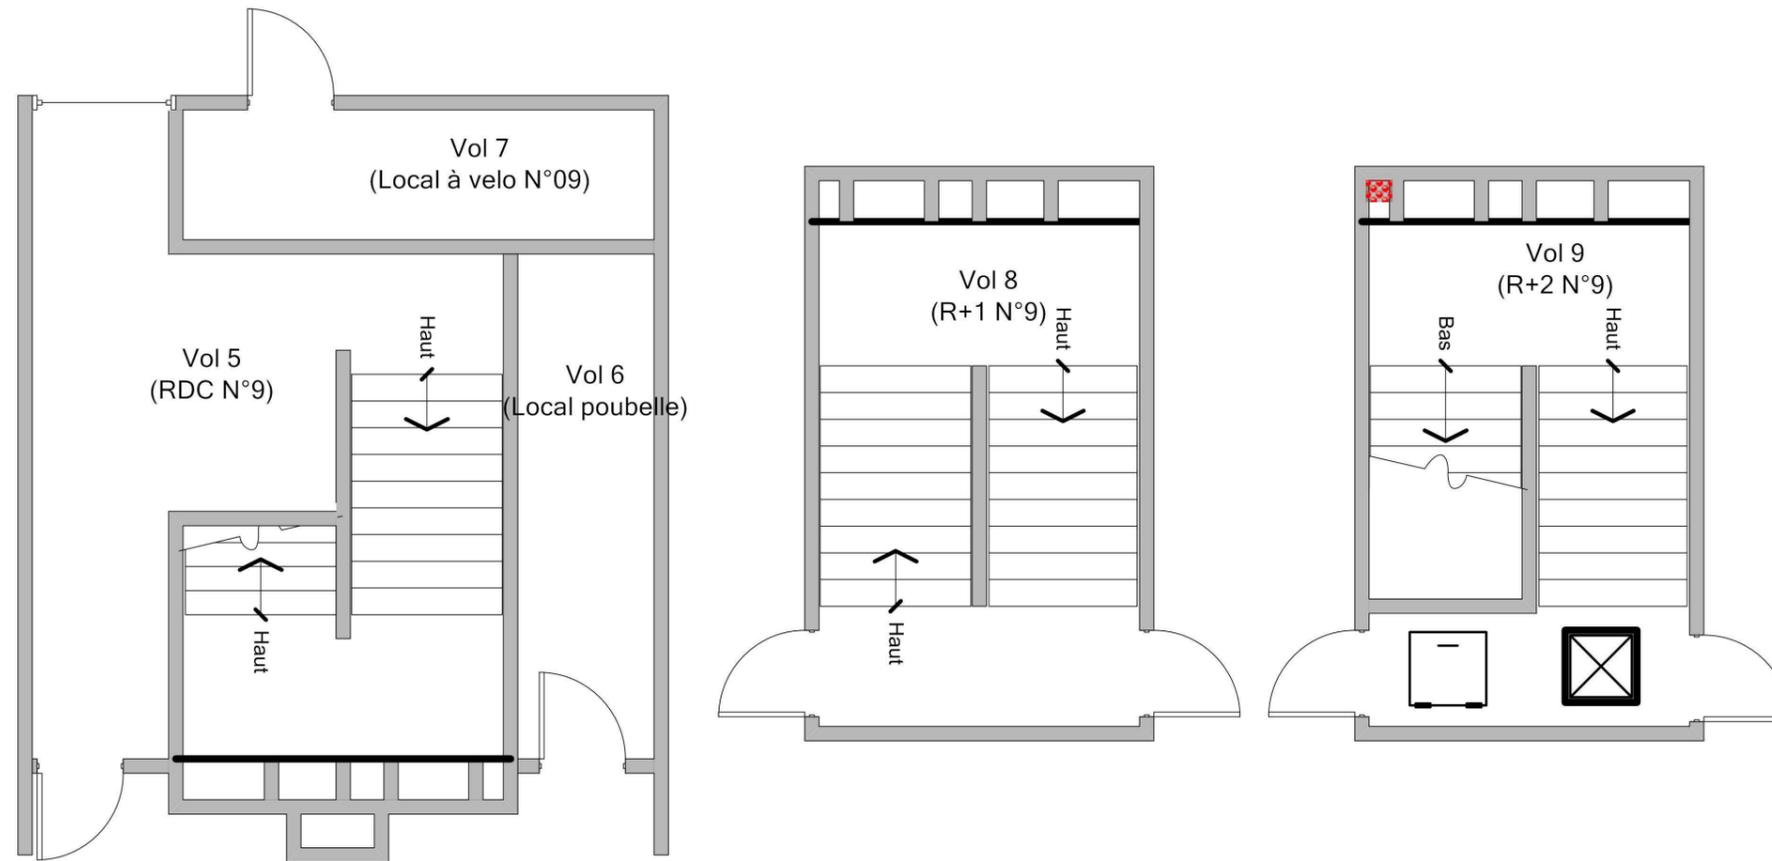
S7: Conduit en fibres-ciment

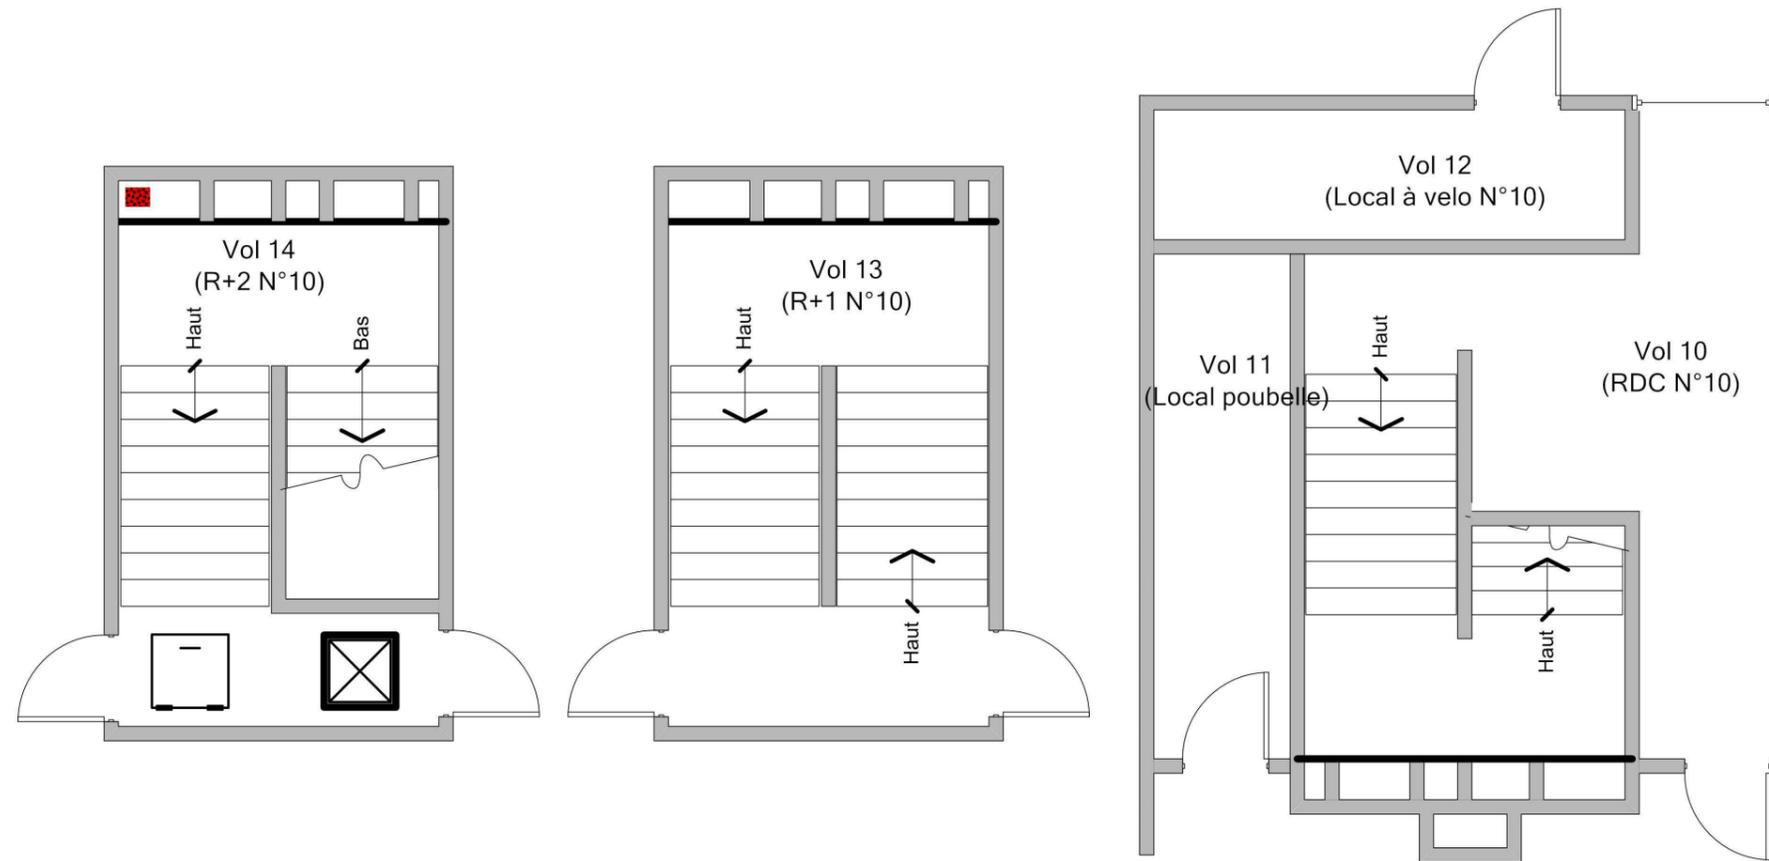
S8: Conduit

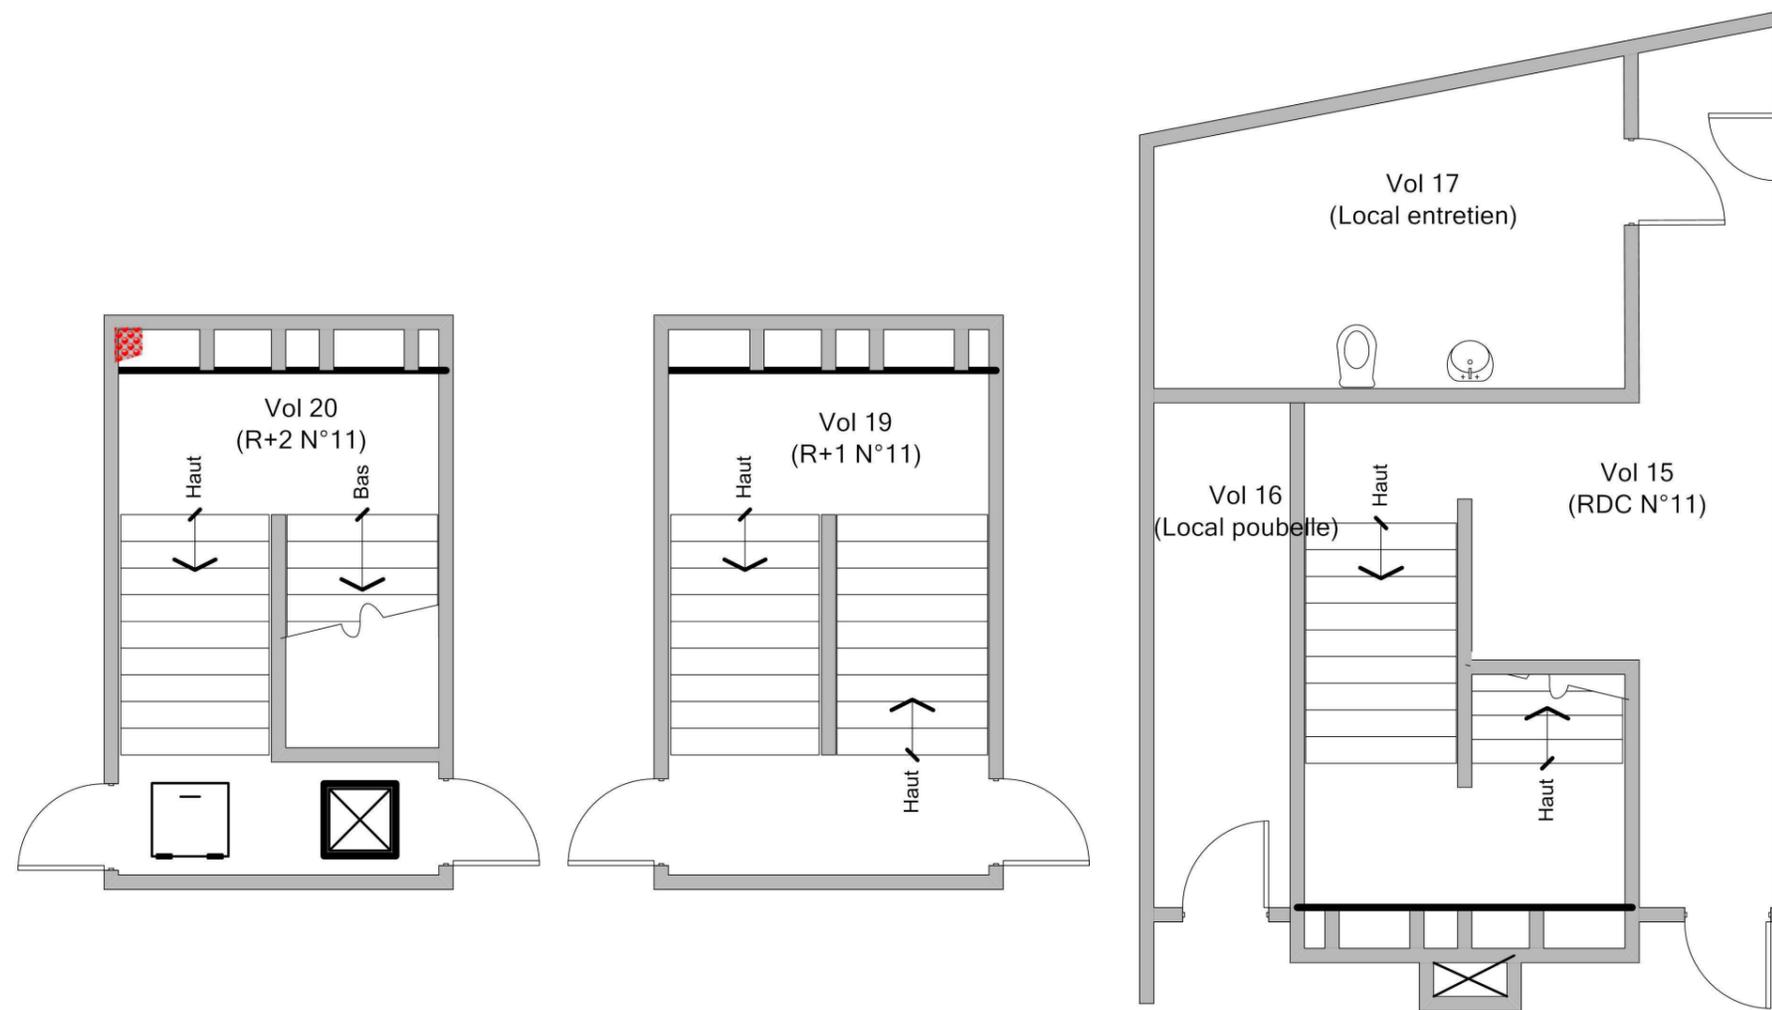
S11: Conduit en fibres-ciment

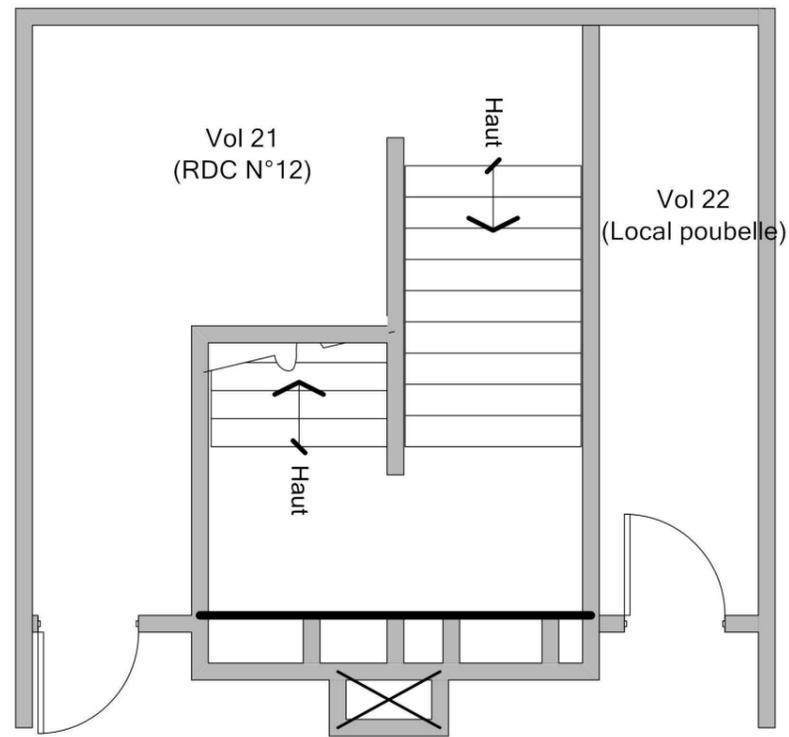
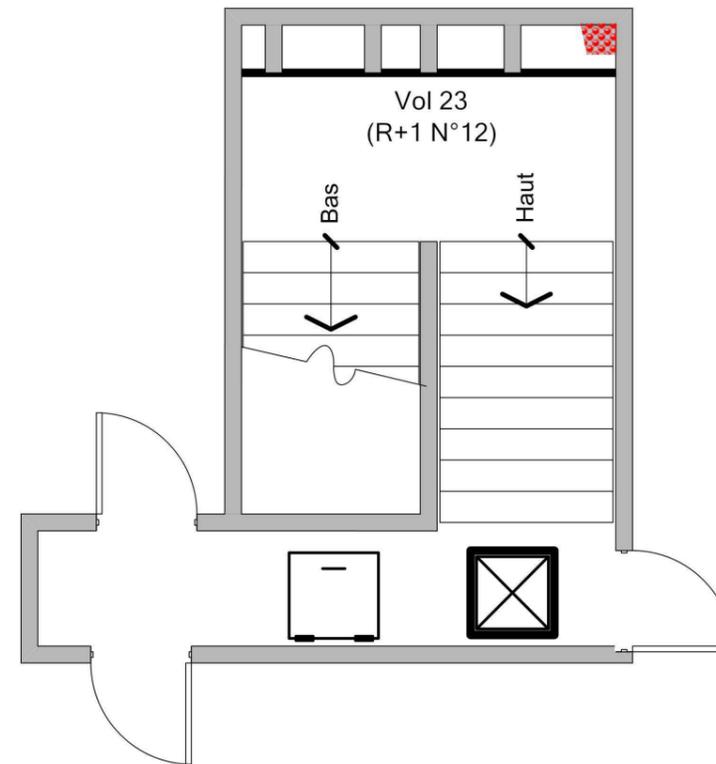
S12: Conduit en fibres-ciment

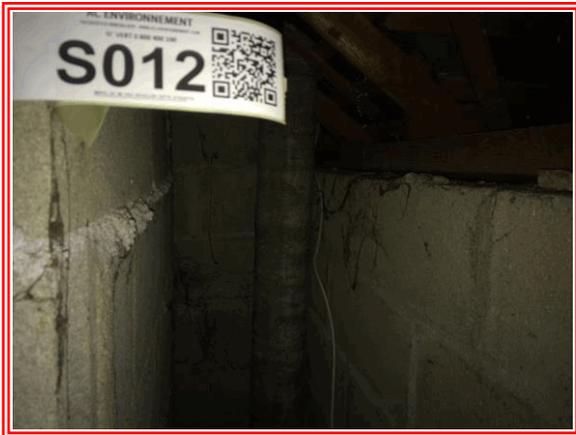
S12 - 1 (A12)

N°12	Vol 23 (R+1 N°12)	Conduit d'échappement	Conduit en fibres-ciment	S12	Sondage et extension de la zone homogène du sondage S12		S12 - 1				Présence sur jugement personnel de l'opérateur de repérage

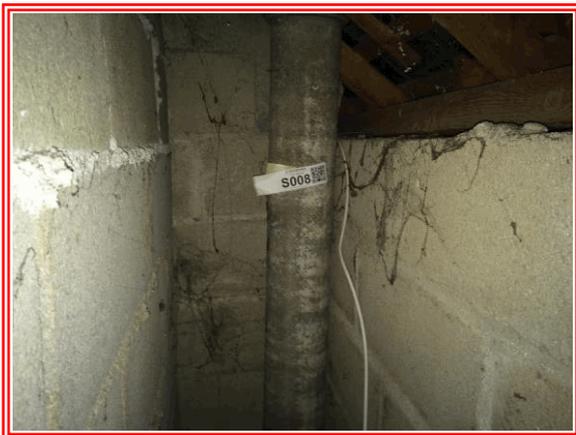
S8 - 1 (A8)

Combles N°10+11+12	Vol 26 (Comble N°10)	Conduit d'échappement	Conduit	S8	Réalisation d'un sondage		S8 - 1			Présence sur jugement personnel de l'opérateur de repérage
N°10	Vol 14 (R+2 N°10)	Conduit d'échappement	Conduit	S8	Sondage et extension de la zone homogène du sondage S8		S8 - 1			Présence sur jugement personnel de l'opérateur de repérage
