Rapport de mission de repérage des matériaux et produits contenant de l'amiante avant travaux

Adresse :	40 A RUE DU GUE D ORGER - LE GUE D ORGER 1
CP - Ville :	53000 LAVAL
Référence client :	_00324000010000100001_
Date du repérage :	13/07/2017
Désignation :	Appartement n° 1 de type 4 situé au 01 er étage

Référence:
002EM001308

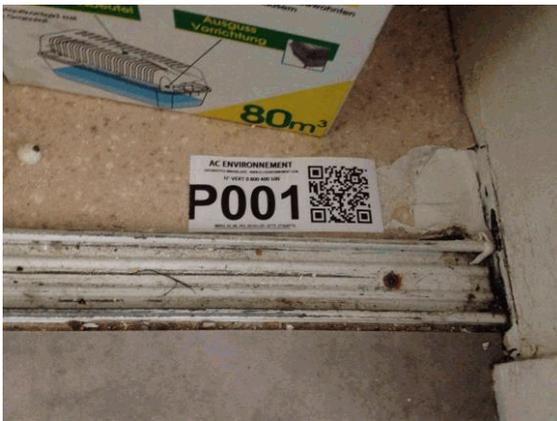
Référence	Localisation	Action
002EM001308 n°1 - 1 (P1)	Logement 1 - Vol 2 (Cuisine)	Prélevement négatif
002EM001308 n°1 - 2 (P1)	Logement 1 - Vol 2 (Cuisine)	Prélevement négatif
002EM001308 n°2 - 1 (P2)	Logement 1 - Vol 2 (Cuisine)	Prélevement négatif
002EM001308 n°2 - 2 (P2)	Logement 1 - Vol 2 (Cuisine)	Prélevement négatif
002EM001308 n°3 - 1 (P3)	Logement 1 - Vol 2 (Cuisine)	Prélevement négatif
002EM001308 n°3 - 2 (P3)	Logement 1 - Vol 2 (Cuisine)	Prélevement négatif
002EM001308 n°4 - 1 (P4)	Logement 1 - Vol 2 (Cuisine)	Prélevement négatif
002EM001308 n°4 - 2 (P4)	Logement 1 - Vol 2 (Cuisine)	Prélevement négatif
002EM001308 n°5 - 1 (P5)	Logement 1 - Vol 2 (Cuisine)	Prélevement négatif
002EM001308 n°5 - 2 (P5)	Logement 1 - Vol 2 (Cuisine)	Prélevement négatif
002EM001308 n°6 - 1 (P6)	Logement 1 - Vol 2 (Cuisine)	Prélevement négatif
002EM001308 n°6 - 2 (P6)	Logement 1 - Vol 2 (Cuisine)	Prélevement négatif

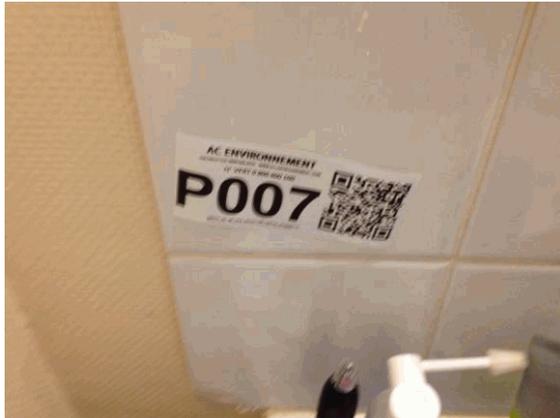
002EM001308 n°7 - 1 (P7)	Logement 1 - Vol 5 (SDB)	Prélevement négatif
002EM001308 n°7 - 2 (P7)	Logement 1 - Vol 5 (SDB)	Prélevement négatif
002EM001308 n°8 - 2 (P8)	Logement 1 - Vol 1 (Entrée)	Prélevement négatif
002EM001308 n°8 - 1 (P8)	Logement 1 - Vol 1 (Entrée)	Prélevement négatif
002EM001308 n°9 - 2 (P9)	Logement 1 - Vol 1 (Entrée)	Prélevement négatif
002EM001308 n°9 - 1 (P9)	Logement 1 - Vol 1 (Entrée)	Prélevement négatif
002EM001308 n°10 - 1 (P10)	Logement 1 - Vol 3 (Séjour)	Prélevement négatif
002EM001308 n°10 - 2 (P10)	Logement 1 - Vol 3 (Séjour)	Prélevement négatif
002EM001308 n°11 - 1 (P11)	Logement 1 - Vol 1 (Entrée)	Prélevement négatif
002EM001308 n°11 - 2 (P11)	Logement 1 - Vol 1 (Entrée)	Prélevement négatif
002EM001308 n°12 - 1 (P12)	Logement 1 - Vol 1 (Entrée)	Prélevement négatif
002EM001308 n°12 - 2 (P12)	Logement 1 - Vol 1 (Entrée)	Prélevement négatif
	Logement 1 - Vol 9 (Distribution)	I1

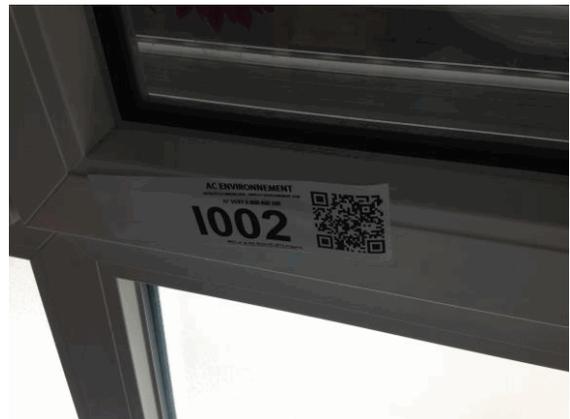
Logement 1	Vol 4 (Chambre 1)	Menuiseries	Mastic vitrier	I2			I2 - 1				Aucun prélèvement réalisé à la demande du client sur les menuiseries PVC
Logement 1	Vol 2 (Cuisine)	Menuiseries	Mastic vitrier	I2			I2 - 1				Aucun prélèvement réalisé à la demande du client sur les menuiseries PVC

Logement 1 - Vol 3 (Séjour)	I2
	Logement 1 - Vol 3 (Séjour)	I3
	Logement 1 - Vol 5 (SDB)	I4

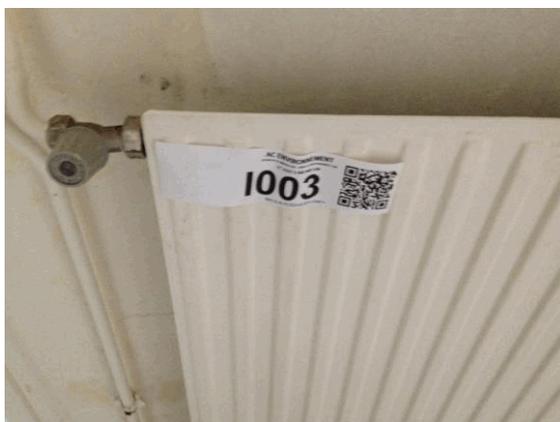
Logement 1	Vol 7 (Chambre 2)	Radiateurs	Joints	I3			I3 - 1				Aucun prélèvement réalisé à la demande du client
Logement 1	Vol 8 (Chambre 3)	Radiateurs	Joints	I3			I3 - 1				Aucun prélèvement réalisé à la demande du client

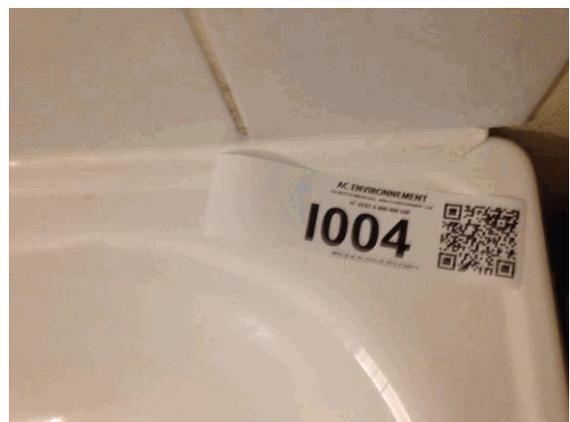
I4 - 1

Localisation / Désignation	Justification	Remarque
Vol 5 (SDB) - Logement 1	Inaccessible sans sondage destructif	sous face baignoire tablier non démontable

Note : En présence de locaux ou partie de locaux non visités, des investigations complémentaires devront être menées afin d'accéder à ces locaux, pour finaliser ce repérage.
