## Rapport de mission de repérage des matériaux et produits contenant de l'amiante avant travaux

| Adresse : | 40 A RUE DU GUE D ORGER - LE GUE D ORGER 1 |
| Désignation : | Appartement n° 6 de type 3 situé au 03 ème étage |

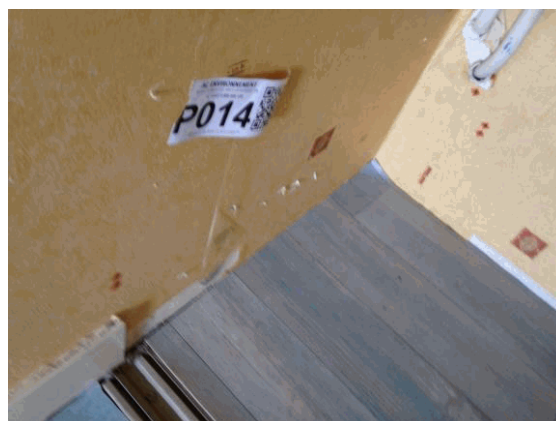
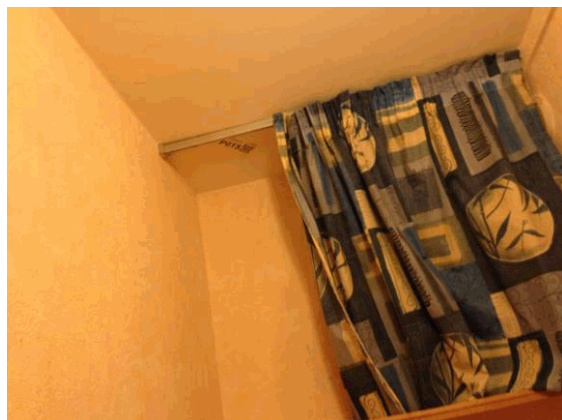
002HD001001 n°15 - 1 (P15)

| Plan | Localisation | Composant | Partie composant | Descriptif de l'action menée | | | | Laboratoire | | | Conclusion |
|---|---|---|---|---|---|---|---|---|---|---|---|
| LGT 6 | Vol 2 (W.C) | Faux plafonds | Joints panneau / plaques | P15 | Réalisation d'un prélèvement | Plafond placoplâtre pièce humide | 002HD0010<br>01 n°15 - 1<br>-<br>002HD0010<br>01 n°15 - 2 | P15 | PAPIER CARTON+PLATRE | Négatif | Négatif sur analyse |
| LGT 6 | Vol 3 (SDB) - Vol 1 (Cuisine) | Faux plafonds | Joints panneau / plaques | S33 - S34 | Sondage et extension de la zone homogène du prélèvement P15 | Plafond placoplâtre pièce humide | 002HD0010<br>01 n°15 - 1<br>-<br>002HD0010<br>01 n°15 - 2 | P15 | PAPIER CARTON+PLATRE | Négatif | Négatif sur analyse |
