Rapport de mission de repérage des matériaux et produits contenant de l'amiante avant travaux

Adresse :	36 RUE DU GUE D ORGER - LE GUE D ORGER 2
CP - Ville :	53000 LAVAL
Référence client :	_00325000020000100035_
Date du repérage :	22/08/2017
Désignation :	Appartement n° 35 de type 2 situé au 03 ème étage

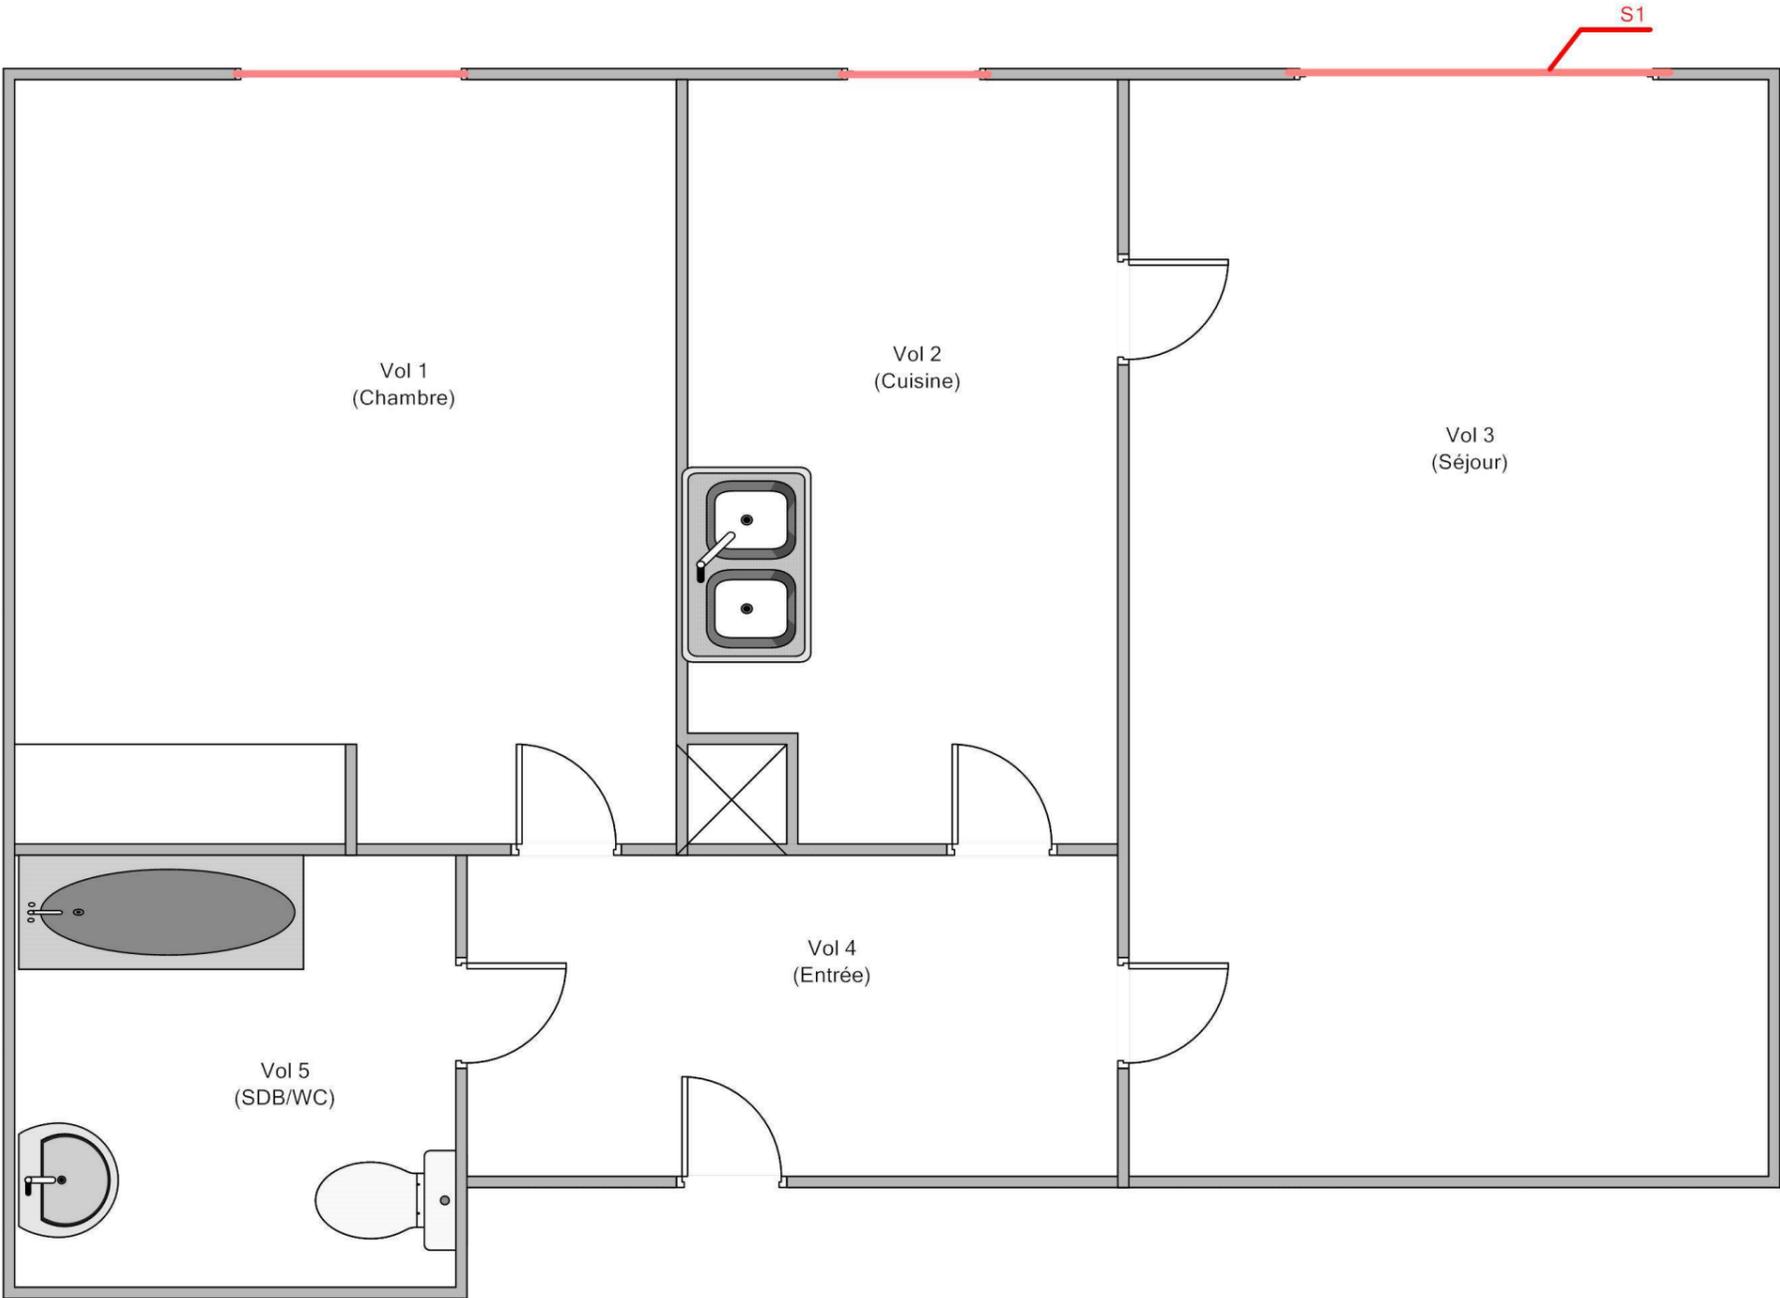
APPARTEMENT N°35 - MPCA TOUTES CATÉGORIES CONFONDUES

Localisation	Catégorie	Composant	Partie de composant	Sur avis / réf. pré.
Vol 3 (Séjour)	Parois verticales intérieures et enduits	Menuiseries	Mastic vitrier	S1

S1: Mastic vitrier
--	--------------------

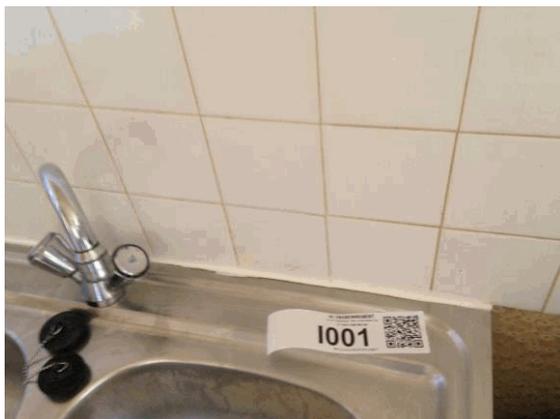
Plan	Localisation	Composant	Partie composant	Descriptif de l'action menée				Laboratoire			Conclusion
				Réf action	Observation	Précision loc.	Ref photo	Ref Prél.	Descriptif	Résultat	
Appartement n°35	Vol 2 (Cuisine)	Evier	Mastic étanchéité	I1			I1 - 1				Aucun prélèvement réalisé à la demande du client sur l'ensemble des mastics des appareils sanitaires et équipements divers
Appartement n°35	Vol 5 (SDB/WC)	Evier	Mastic étanchéité	I1			I1 - 1				Aucun prélèvement réalisé à la demande du client sur l'ensemble des mastics des appareils sanitaires et équipements divers
Appartement n°35	Vol 5 (SDB/WC)	Radiateurs	Joints	I2			I2 - 1				Aucun prélèvement réalisé à la demande du client
Appartement n°35	Vol 1 (Chambre)	Radiateurs	Joints	I2			I2 - 1				Aucun prélèvement réalisé à la demande du client
