## Rapport de mission de repérage des matériaux et produits contenant de l'amiante avant travaux

| Adresse : | LE GUE D ORGER 2 |
| CP - Ville : | 53000 LAVAL |
| Désignation : | Bâtiment composé de 2 cages et de 3 étages |

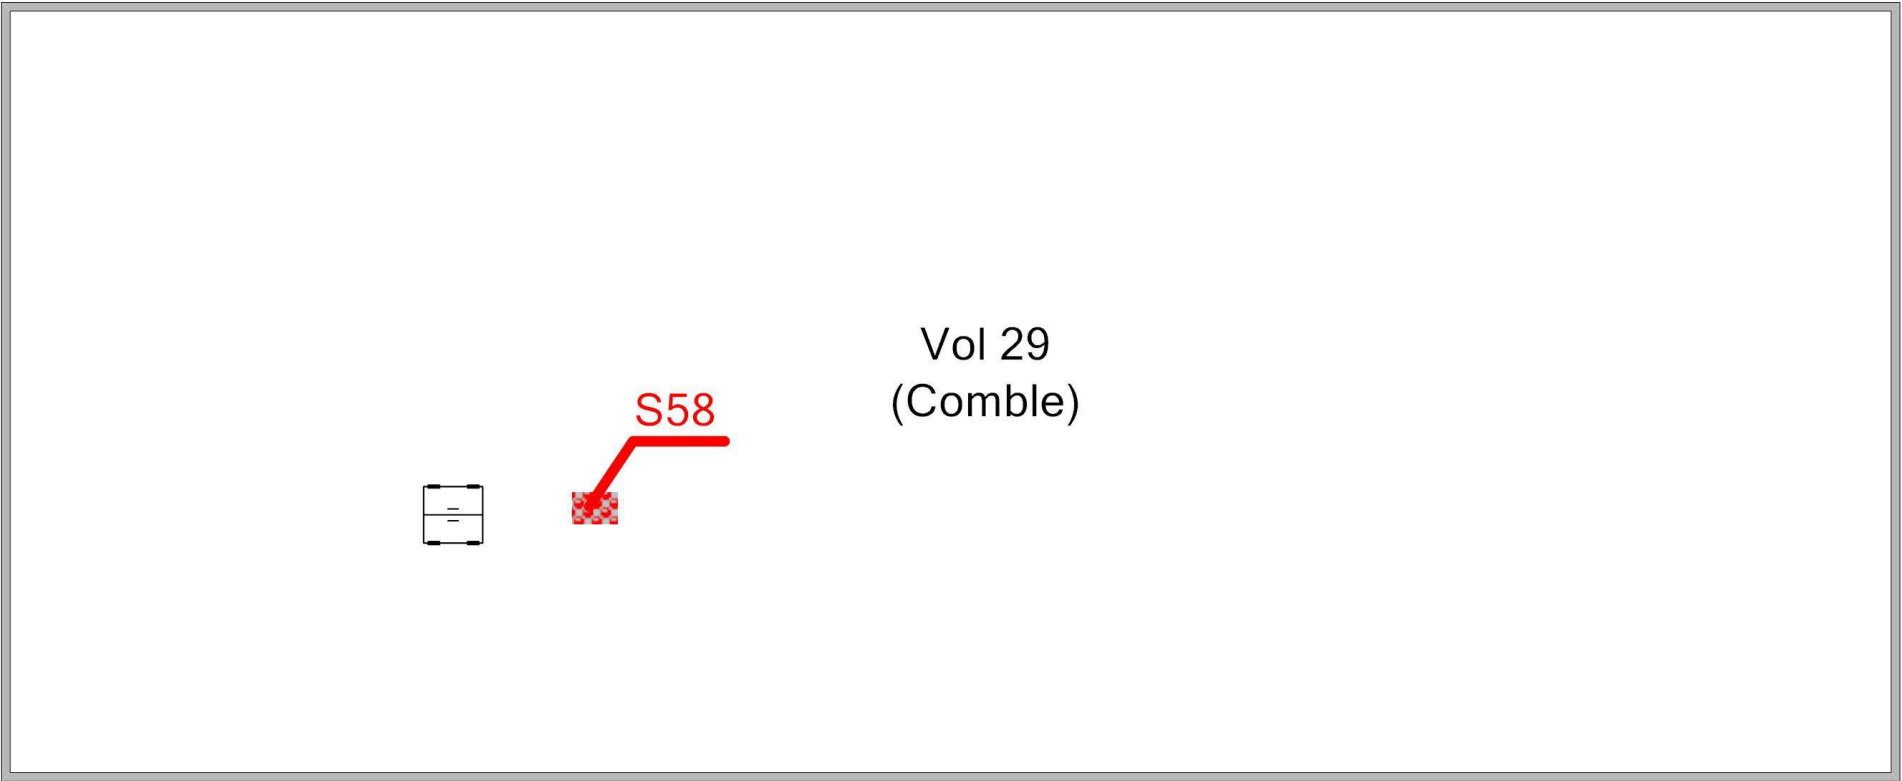
| COMBLE - MPCA TOUTES CATÉGORIES CONFONDUES | | | | Référence:<br>002EM000656-1 |
|---|---|---|---|---|
| | | | | <div> <div>S58: Conduit en fibres-ciment</div> </div> |

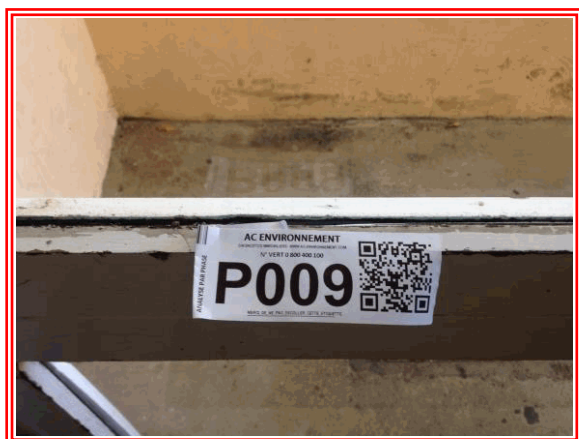
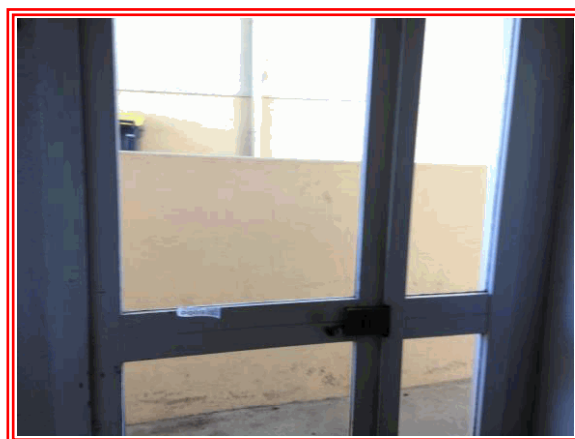
002EM000656 n°9 - 2 (P9)

| Localisation | Catégorie | Composant | Partie de composant | Sur avis / réf pré. |
|---|---|---|---|---|
| Vol 8 (Distribution 2) | Parois verticales intérieures et enduits | Menuiseries | Matériau souple blanc en vrac avec poussières + matériau mou beige en faible quantité non séparable + peinture en faible quantité non séparable | 002EM000656 n°9 |
| Vol 11 (Hall d'entrée) | Parois verticales intérieures et enduits | Menuiseries | Matériau souple blanc en vrac avec poussières + matériau mou beige en faible quantité non séparable + peinture en faible quantité non séparable | 002EM000656 n°9 |
| Vol 16 (Distribution 3) | Parois verticales intérieures et enduits | Menuiseries | Matériau souple blanc en vrac avec poussières + matériau mou beige en faible quantité non séparable + peinture en faible quantité non séparable | 002EM000656 n°9 |

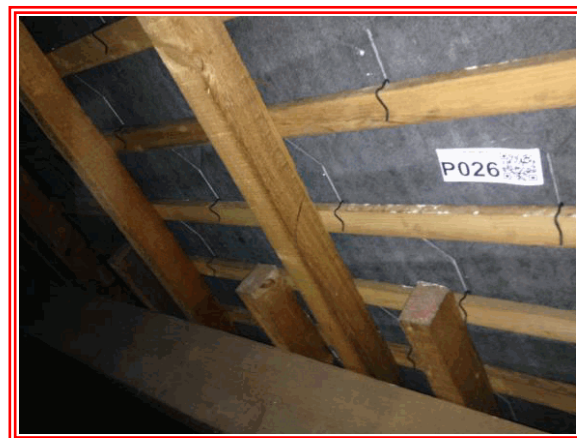
002EM000656 n°26 - 1 (P26)

| Localisation | Catégorie | Composant | Partie de composant | Sur avis / réf pré. |
|---|---|---|---|---|
| Vol 30 (Toiture) | Toiture et étanchéité | Ardoises | Matériau noir avec fibres visibles | 002EM000656 n°26 |

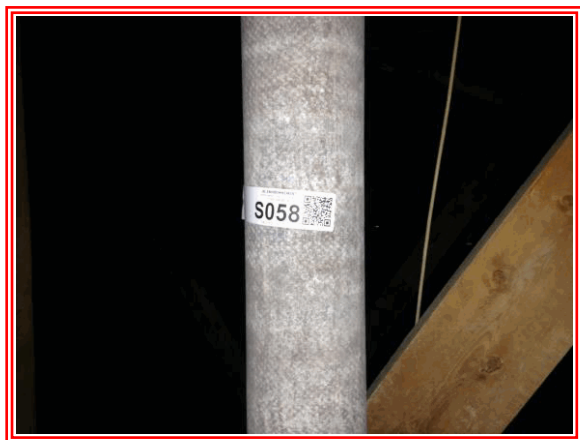
S58 - 1 (A58)

| Localisation | Catégorie | Composant | Partie de composant | Sur avis / réf pré. |
|---|---|---|---|---|
| Vol 29 (Comble) | Conduits, canalisations et équipements | Conduit air | Conduit en fibres-ciment | S58 |

| | | | | Descriptif de l'action menée | | | | Laboratoire | | | Conclusion |
|---|---|---|---|---|---|---|---|---|---|---|---|
| Comble | Vol 29 (Comble) | Conduit air | Conduit en fibres-ciment | S58 | Résalisation d'un sondage | | S58 - 1 | | | | Présence sur jugement personnel de l'opérateur de repérageConduit fibre ciment |
