Rapport de mission de repérage des matériaux et produits contenant de l'amiante avant travaux

Adresse :	45 ALLEE J.B. COLBERT - GRAND BEAUCHENE
CP - Ville :	53940 ST BERTHEVIN
Référence client :	_00326000120000100209_
Date du repérage :	13/07/2017
Désignation :	Appartement n° 209 de type 3 situé au RDC

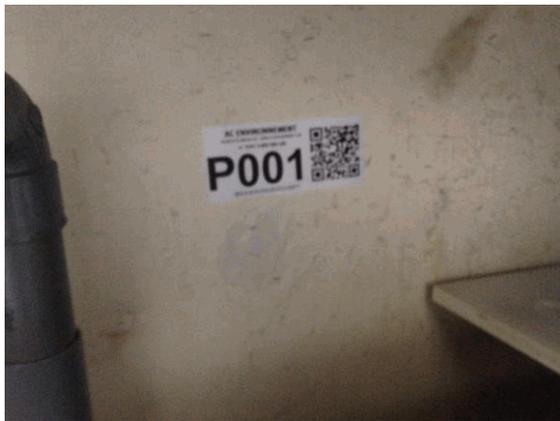
Référence	Localisation	Action
002EM001307 n°1 - 1 (P1)	Logement 209 - Vol 2 (Cuisine)	Prélevement négatif
002EM001307 n°1 - 2 (P1)	Logement 209 - Vol 2 (Cuisine)	Prélevement négatif
002EM001307 n°2 - 1 (P2)	Logement 209 - Vol 2 (Cuisine)	Prélevement négatif
002EM001307 n°2 - 2 (P2)	Logement 209 - Vol 2 (Cuisine)	Prélevement négatif
002EM001307 n°3 - 1 (P3)	Logement 209 - Vol 2 (Cuisine)	Prélevement négatif
002EM001307 n°3 - 2 (P3)	Logement 209 - Vol 2 (Cuisine)	Prélevement négatif
002EM001307 n°4 - 1 (P4)	Logement 209 - Vol 1 (Entrée)	Prélevement négatif
002EM001307 n°4 - 2 (P4)	Logement 209 - Vol 1 (Entrée)	Prélevement négatif
002EM001307 n°5 - 1 (P5)	Logement 209 - Vol 1 (Entrée)	Prélevement négatif
002EM001307 n°5 - 2 (P5)	Logement 209 - Vol 1 (Entrée)	Prélevement négatif
002EM001307 n°6 - 1 (P6)	Logement 209 - Vol 7 (SDB)	Prélevement négatif
002EM001307 n°6 - 2 (P6)	Logement 209 - Vol 7 (SDB)	Prélevement négatif

Fraction Analysée	Technique analytique et date d'analyse	Résultat	Type d'amiante	Nb de préparations
▶ Enduit plâtreux blanc en vrac + carton non séparable + peinture non séparable	META le 26/07/2017	Amiante non détecté	---	1

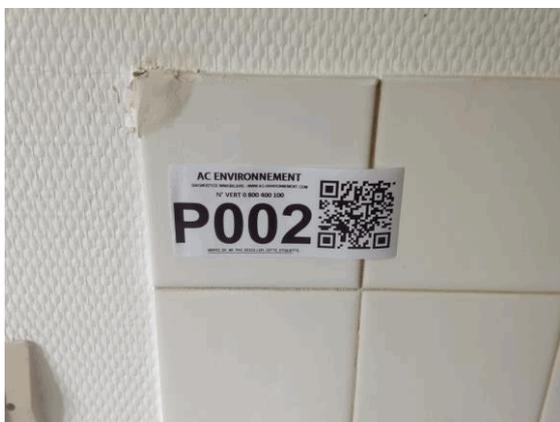
002EM001307 n°2 - 1 (P2)

Fraction Analysée	Technique analytique et date d'analyse	Résultat	Type d'amiante	Nb de préparations
▶ Colle beige + peinture non séparable + couche plâtreuse blanche en faible quantité non séparable + matériau cartonné non séparable	META le 26/07/2017	Amiante non détecté	---	1
Carrelage		Non analysé

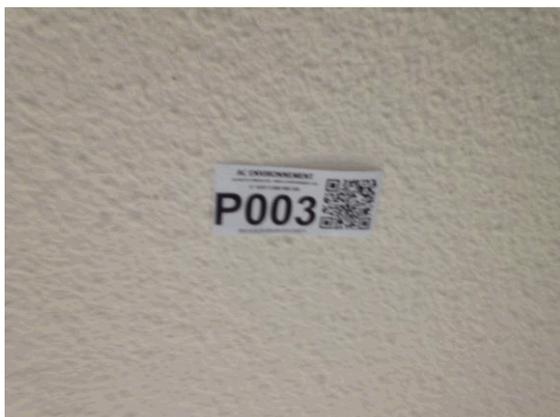
002EM001307 n°3 - 1 (P3)

Fraction Analysée	Technique analytique et date d'analyse	Résultat	Type d'amiante	Nb de préparations
▶ Enduit plâtreux blanc en vrac + carton non séparable + peinture non séparable	META le 26/07/2017	Amiante non détecté	---	1

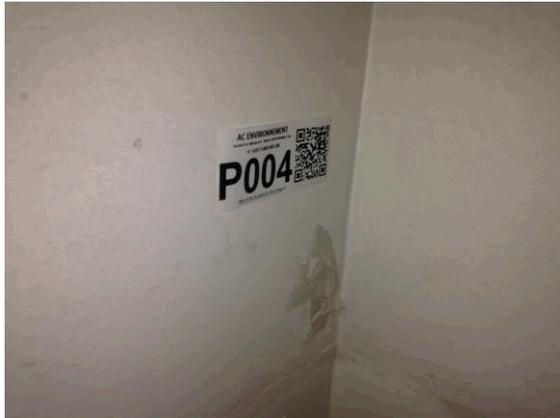
002EM001307 n°4 - 1 (P4)

Fraction Analysée	Technique analytique et date d'analyse	Résultat	Type d'amiante	Nb de préparations
▶ Enduit plâtreux blanc en vrac + carton non séparable + peinture non séparable	META le 26/07/2017	Amiante non détecté	---	1

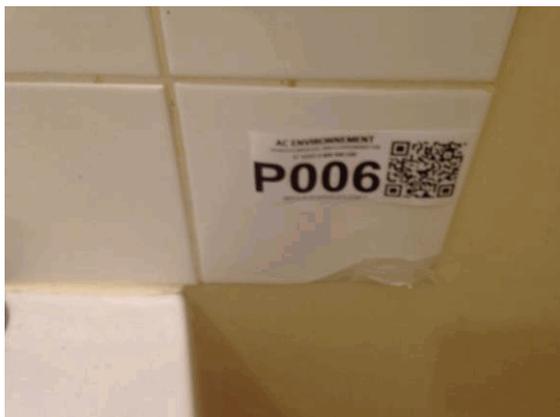
002EM001307 n°6 - 1 (P6)

P6	Revêtement de mur	Revêtement de mur	Colle beige non séparable + couche plâtreuse blanche en faible quantité non séparable + peintures multiples avec poussières - -	Logement 209 - Vol 7 (SDB)

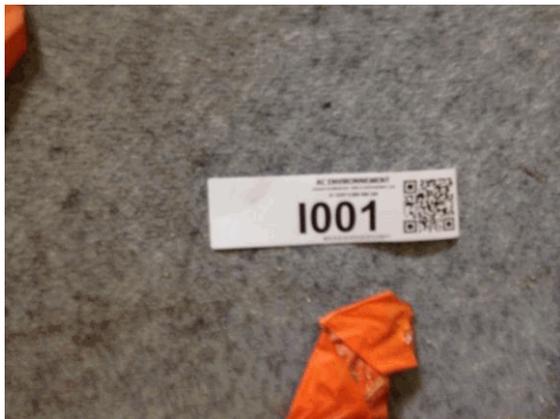
I1 - 1

Localisation	Matériau	Justification
Vol 4 (Chambre 1)	Colles de revêtement de sol pièces sèches	Aucun prélèvement réalisé à la demande du client sur les revêtements de sols non d'origines.
Vol 3 (Séjour)	Colles de revêtement de sol pièces sèches	Aucun prélèvement réalisé à la demande du client sur les revêtements de sols non d'origines.
Vol 1 (Entrée)	Colles de revêtement de sol pièces sèches	Aucun prélèvement réalisé à la demande du client sur les revêtements de sols non d'origines.
Vol 2 (Cuisine)	Colles de revêtement de sol pièces sèches	Aucun prélèvement réalisé à la demande du client sur les revêtements de sols non d'origines.
Vol 5 (Couloir)	Colles de revêtement de sol pièces sèches	Aucun prélèvement réalisé à la demande du client sur les revêtements de sols non d'origines.
Vol 6 (Chambre 2)	Colles de revêtement de sol pièces sèches	Aucun prélèvement réalisé à la demande du client sur les revêtements de sols non d'origines.

Logement 209 - Vol 4 (Chambre 1)	I1
	Logement 209 - Vol 4 (Chambre 1)	I2
	Logement 209 - Vol 7 (SDB)	I3
	Logement 209 - Vol 4 (Chambre 1)	I4

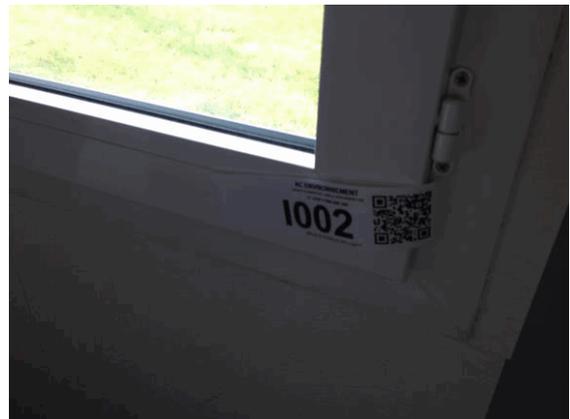
I2 - 1

Vol 4 (Chambre 1)	Mastic vitrier	Aucun prélèvement réalisé à la demande du client sur les menuiseries PVC
Vol 3 (Séjour)	Mastic vitrier	Aucun prélèvement réalisé à la demande du client sur les menuiseries PVC
Vol 2 (Cuisine)	Mastic vitrier	Aucun prélèvement réalisé à la demande du client sur les menuiseries PVC
Vol 6 (Chambre 2)	Mastic vitrier	Aucun prélèvement réalisé à la demande du client sur les menuiseries PVC
Vol 7 (SDB)	Joint d'étanchéité	Aucun prélèvement réalisé à la demande du client sur l'ensemble des mastics des appareils sanitaires et équipements divers
Vol 2 (Cuisine)	Joint d'étanchéité	Aucun prélèvement réalisé à la demande du client sur l'ensemble des mastics des appareils sanitaires et équipements divers
Vol 4 (Chambre 1)	Joints	Aucun prélèvement réalisé à la demande du client
Vol 6 (Chambre 2)	Joints	Aucun prélèvement réalisé à la demande du client
Vol 1 (Entrée)	Joints	Aucun prélèvement réalisé à la demande du client

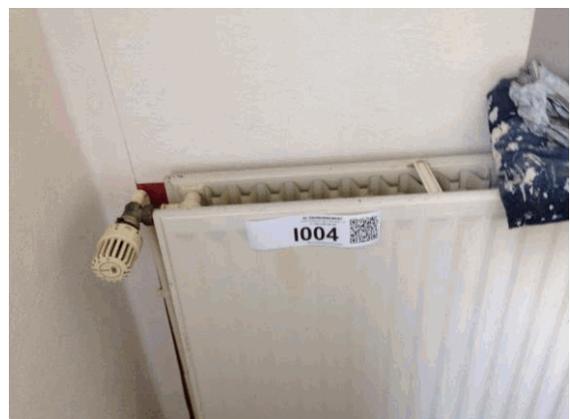
Plan	Localisation	Composant	Partie composant	Descriptif de l'action menée				Laboratoire		Conclusion
				Réf action	Observation	Précision loc.	Ref photo	Ref Prél.	Descriptif	
Logement 209	Vol 2 (Cuisine)	Evier	Tampon bitumineux	S1						Négatif sur document cf. prélèvement n°N°2 du dossier AC Environnement n° 002EM001295
Logement 209	Vol 7 (SDB)	Lavabo	Joint d'étanchéité	I3			I3 - 1			Aucun prélèvement réalisé à la demande du client sur l'ensemble des mastics des appareils sanitaires et équipements divers
Logement 209	Vol 2 (Cuisine)	Lavabo	Joint d'étanchéité	I3			I3 - 1			Aucun prélèvement réalisé à la demande du client sur l'ensemble des mastics des appareils sanitaires et équipements divers
Logement 209	Vol 4 (Chambre 1)	Radiateurs	Joints	I4			I4 - 1			Aucun prélèvement réalisé à la demande du client
