## Rapport de mission de repérage des matériaux et produits contenant de l'amiante avant travaux

Adresse :	45 ALLEE J.B. COLBERT - GRAND BEAUCHENE
CP - Ville :	53940 ST BERTHEVIN
Référence client :	_00326000120000100210_
Date du repérage :	11/07/2017
Désignation :	Appartement n° 210 de type 4 situé au 01 er étage

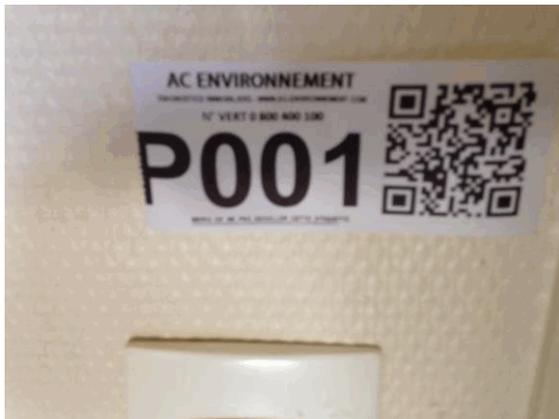
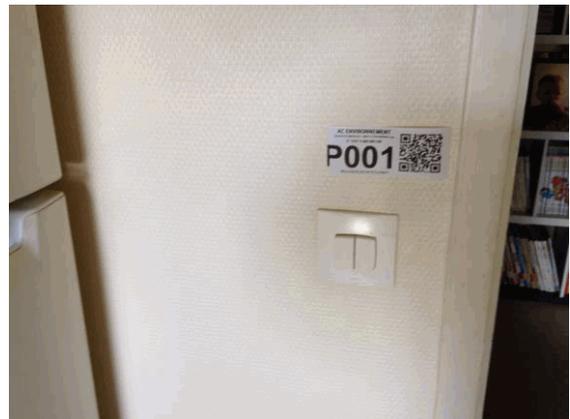
Référence	Localisation	Action
002EM001295 n°1 - 1 (P1)	Logement 210 - Vol 2 (Cuisine)	Prélevement négatif
002EM001295 n°1 - 2 (P1)	Logement 210 - Vol 2 (Cuisine)	Prélevement négatif
002EM001295 n°2 - 1 (P2)	Logement 210 - Vol 2 (Cuisine)	Prélevement négatif
002EM001295 n°2 - 2 (P2)	Logement 210 - Vol 2 (Cuisine)	Prélevement négatif
002EM001295 n°3 - 1 (P3)	Logement 210 - Vol 2 (Cuisine)	Prélevement négatif
002EM001295 n°3 - 2 (P3)	Logement 210 - Vol 2 (Cuisine)	Prélevement négatif
002EM001295 n°4 - 1 (P4)	Logement 210 - Vol 2 (Cuisine)	Prélevement négatif
002EM001295 n°4 - 2 (P4)	Logement 210 - Vol 2 (Cuisine)	Prélevement négatif
002EM001295 n°5 - 1 (P5)	Logement 210 - Vol 6 (W.C)	Prélevement négatif
002EM001295 n°5 - 2 (P5)	Logement 210 - Vol 6 (W.C)	Prélevement négatif
002EM001295 n°6 - 1 (P6)	Logement 210 - Vol 6 (W.C)	Prélevement négatif
002EM001295 n°6 - 2 (P6)	Logement 210 - Vol 6 (W.C)	Prélevement négatif

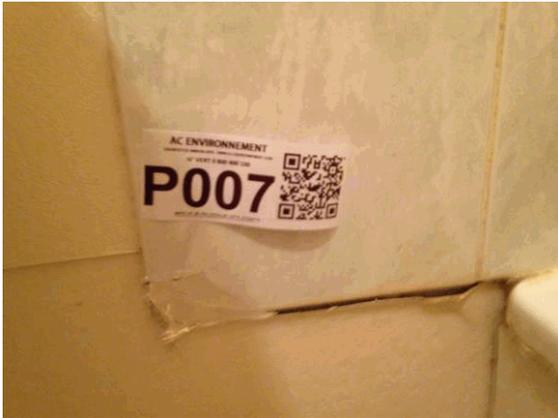
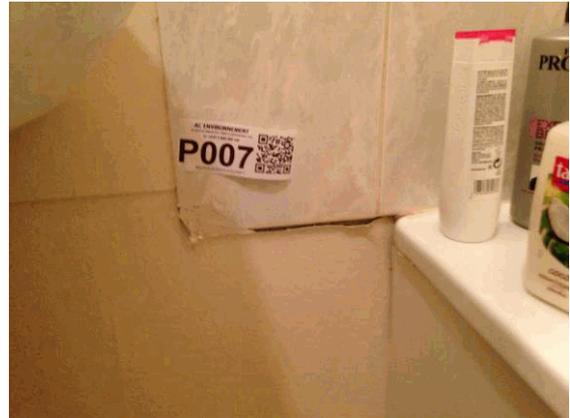
002EM001295 n°7 - 1 (P7)	Logement 210 - Vol 7 (SDB)	Prélevement négatif
002EM001295 n°7 - 2 (P7)	Logement 210 - Vol 7 (SDB)	Prélevement négatif
002EM001295 n°8 - 1 (P8)	Logement 210 - Vol 7 (SDB)	Prélevement négatif
002EM001295 n°8 - 2 (P8)	Logement 210 - Vol 7 (SDB)	Prélevement négatif
002EM001295 n°9 - 1 (P9)	Logement 210 - Vol 8 (Chambre 2)	Prélevement négatif
002EM001295 n°9 - 2 (P9)	Logement 210 - Vol 8 (Chambre 2)	Prélevement négatif
002EM001295 n°10 - 1 (P10)	Logement 210 - Vol 8 (Chambre 2)	Prélevement négatif
002EM001295 n°10 - 2 (P10)	Logement 210 - Vol 8 (Chambre 2)	Prélevement négatif
002EM001295 n°11 - 1 (P11)	Logement 210 - Vol 8 (Chambre 2)	Prélevement négatif
002EM001295 n°11 - 2 (P11)	Logement 210 - Vol 8 (Chambre 2)	Prélevement négatif
002EM001295 n°12 - 1 (P12)	Logement 210 - Vol 8 (Chambre 2)	Prélevement négatif
002EM001295 n°12 - 2 (P12)	Logement 210 - Vol 8 (Chambre 2)	Prélevement négatif

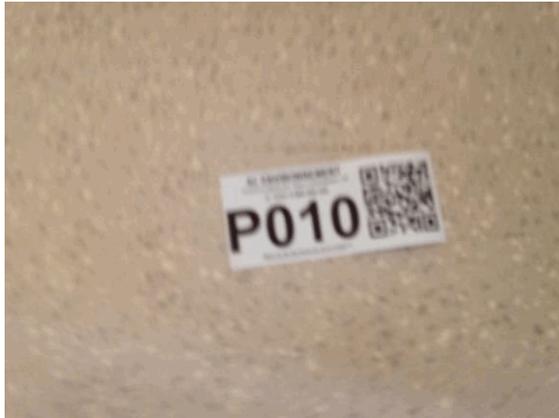
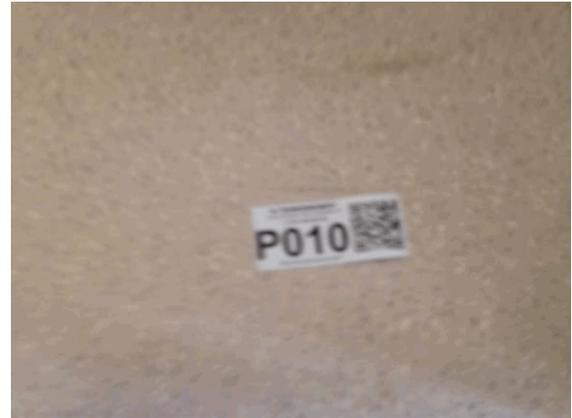
002EM001295 n°10 - 1 (P10)

Logement 210	Vol 8 (Chambre 2)	Revêtement de sol	Ragréage pièce sèche	P10	Réalisation d'un prélèvement		002EM0012 95 n°10 - 1 - - 002EM0012 95 n°10 - 2	P10	Colle polymère jaune non séparable + ragréage gris + sous couche de ragréage blanche non séparable + ragréage gris + sous couche de ragréage blanche en faible quantité non séparable	Négatif	Négatif sur analyse
Logement 210	Vol 9 (Chambre 3) - Vol 4 (Chambre 1) - Vol 10 (Débaras) - Vol 3 (Séjour) - Vol 1 (Entrée) - Vol 5 (Distribution)	Revêtement de sol	Ragréage pièce sèche	S12 - S13 - S14 - S15 - S16 - S29	Sondage et extension de la zone homogène du prélèvement P10		002EM0012 95 n°10 - 1 - - 002EM0012 95 n°10 - 2	P10	Colle polymère jaune non séparable + ragréage gris + sous couche de ragréage blanche non séparable + ragréage gris + sous couche de ragréage blanche en faible quantité non séparable	Négatif	Négatif sur analyse

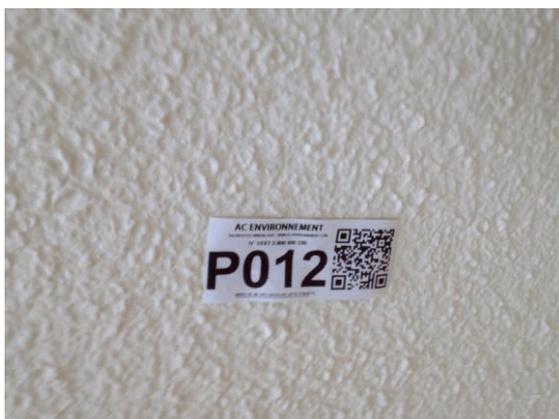
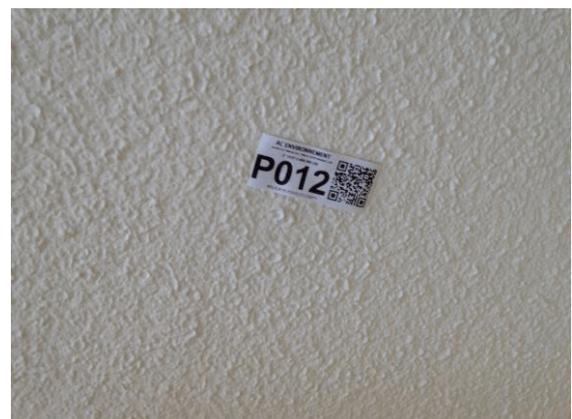
002EM001295 n°12 - 1 (P12)

P12	Plafond et faux-plafonds	Plafonds	Matériau gris en vrac hétérogène non séparable + enduit plâtreux blanc en vrac + peinture non séparable - -	Logement 210 - Vol 8 (Chambre 2)	
-----	--------------------------	----------	---	----------------------------------	--

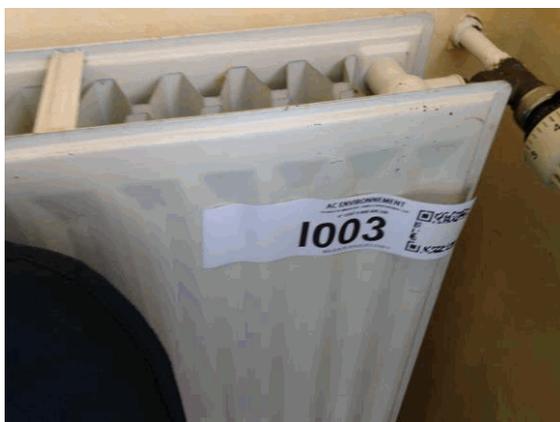
Logement 210	Vol 4 (Chambre 1)	Radiateurs	Joints	I3			I3 - 1				Aucun prélèvement réalisé à la demande du client
Logement 210	Vol 3 (Séjour)	Radiateurs	Joints	I3			I3 - 1				Aucun prélèvement réalisé à la demande du client
