## Rapport de mission de repérage des matériaux et produits contenant de l'amiante avant travaux

| Adresse : | 45 ALLEE J.B. COLBERT - GRAND BEAUCHENE |
| CP - Ville : | 53940 ST BERTHEVIN |
| Désignation : | Appartement n° 212 de type 3 situé au 01 er étage |

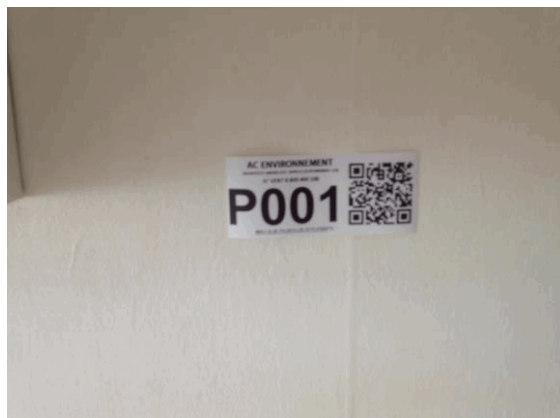
| Plan | Localisation | Composant | Partie composant | Descriptif de l'action menée | | | | Laboratoire | | | Conclusion |
|---|---|---|---|---|---|---|---|---|---|---|---|
| Logement 212 | Vol 2 (Cuisine) | Murs et cloisons | Enduit plâtre doublage pièce humide | P1 | Réalisation d'un prélèvement | | 002EM0013<br>01 n°1 - 1 -<br>002EM0013<br>01 n°1 - 2 | P1 | Enduit plâtreux blanc en vrac + peinture + carton non séparable | Négatif | Négatif sur analyse |

| Référence | Localisation | Action |
|---|---|---|
| 002EM001301 n°1 - 1 (P1) | Logement 212 - Vol 2<br>(Cuisine) | Prélevement négatif |

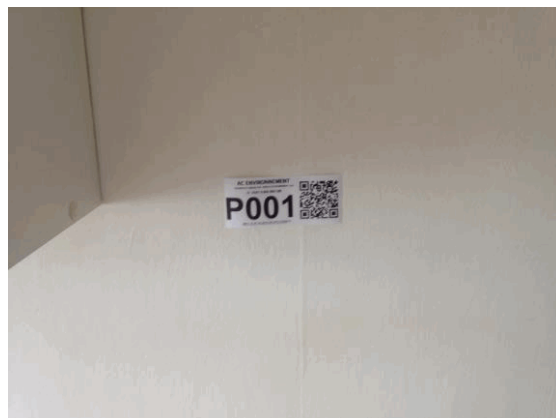
| Référence | Localisation | Action |
|---|---|---|
| 002EM001301 n°1 - 2 (P1) | Logement 212 - Vol 2<br>(Cuisine) | Prélevement négatif |

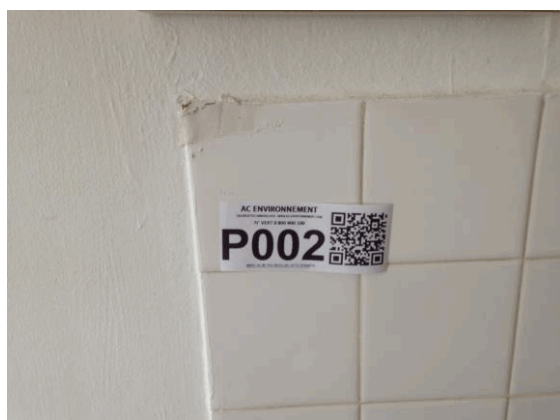
| Plan | Localisation | Composant | Partie composant | Descriptif de l'action menée | | | | Laboratoire | | | Conclusion |
|---|---|---|---|---|---|---|---|---|---|---|---|
| Logement 212 | Vol 2 (Cuisine) | Revêtement de mur | Colle de carrelage faïence cuisine | P2 | Réalisation d'un prélèvement | | 002EM001301 n°2 - 1 - 002EM001301 n°2 - 2 | P2 | Colle beige + couche plâtreuse blanche + matériau souple blanc + peinture non séparable + papier non séparable | Négatif | Négatif sur analyse |

| Référence | Localisation | Action |
|---|---|---|
| 002EM001301 n°2 - 1 (P2) | Logement 212 - Vol 2<br>(Cuisine) | Prélevement négatif |

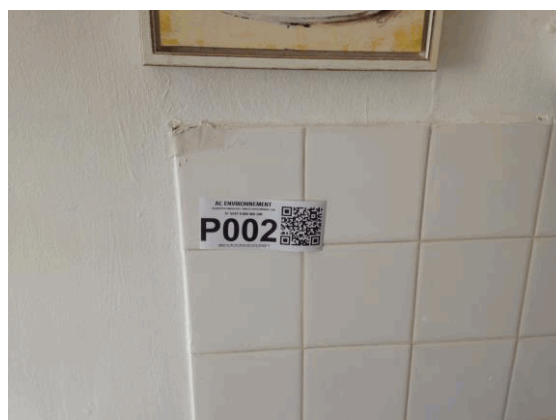
| Référence | Localisation | Action |
|---|---|---|
| 002EM001301 n°2 - 2 (P2) | Logement 212 - Vol 2<br>(Cuisine) | Prélevement négatif |

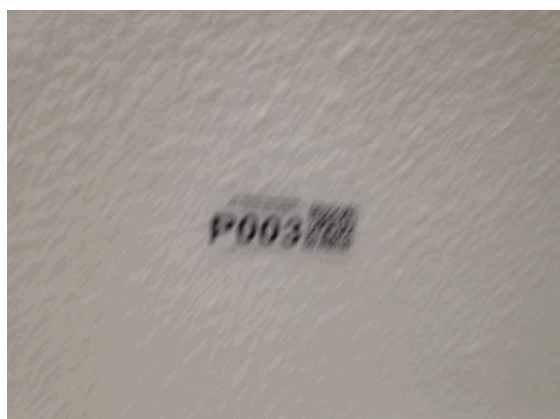
| Plan | Localisation | Composant | Partie composant | Descriptif de l'action menée | | | | Laboratoire | | | Conclusion |
|---|---|---|---|---|---|---|---|---|---|---|---|
| Logement 212 | Vol 2 (Cuisine) | Plafonds | Enduit plâtre | P3 | Réalisation d'un prélèvement | | 002EM001301 n°3 - 1 - 002EM001301 n°3 - 2 | P3 | Enduit plâtreux blanc en vrac + peinture non séparable | Négatif | Négatif sur analyse |

| Référence | Localisation | Action |
|---|---|---|
| 002EM001301 n°3 - 1 (P3) | Logement 212 - Vol 2<br>(Cuisine) | Prélevement négatif |

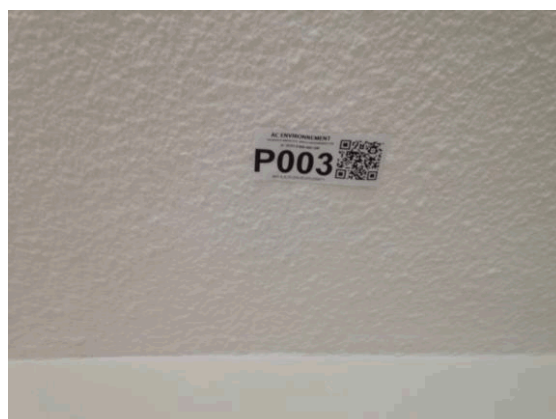
| Référence | Localisation | Action |
|---|---|---|
| 002EM001301 n°3 - 2 (P3) | Logement 212 - Vol 2<br>(Cuisine) | Prélevement négatif |

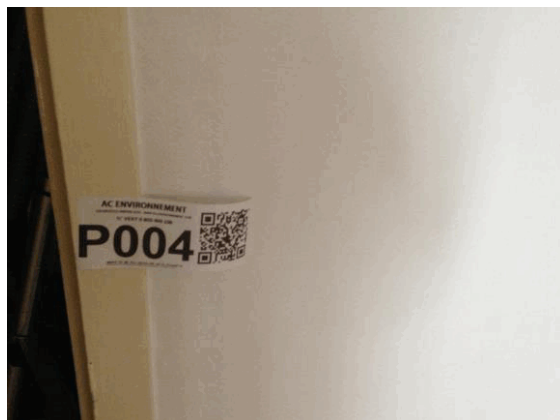
| Plan | Localisation | Composant | Partie composant | Descriptif de l'action menée | | | | Laboratoire | | | Conclusion |
|---|---|---|---|---|---|---|---|---|---|---|---|
| Logement 212 | Vol 1 (Entrée) | Murs et cloisons | Enduit plâtre doublage pièce sèche | P4 | Réalisation d'un prélèvement | | 002EM0013<br>01 n°4 - 1 -<br>002EM0013<br>01 n°4 - 2 | P4 | Colle polymère jaune avec poussières + enduit plâtreux blanc en vrac + peinture + carton non séparable | Négatif | Négatif sur analyse |

| Référence | Localisation | Action |
|---|---|---|
| 002EM001301 n°4 - 1 (P4) | Logement 212 - Vol 1<br>(Entrée) | Prélevement négatif |

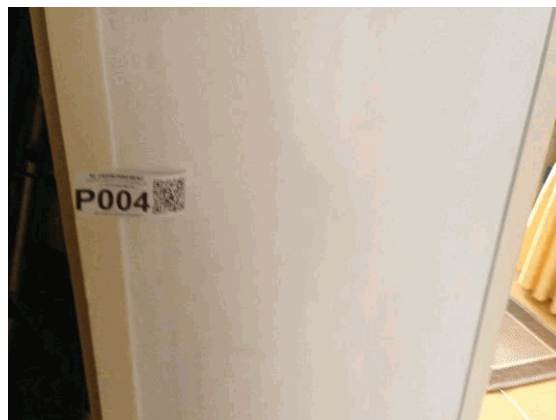
| Référence | Localisation | Action |
|---|---|---|
| 002EM001301 n°4 - 2 (P4) | Logement 212 - Vol 1<br>(Entrée) | Prélevement négatif |

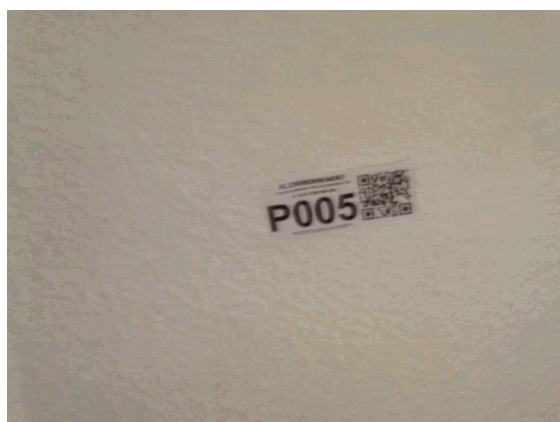
| Plan | Localisation | Composant | Partie composant | Descriptif de l'action menée | | | | Laboratoire | | | Conclusion |
|---|---|---|---|---|---|---|---|---|---|---|---|
| Logement 212 | Vol 1 (Entrée) | Plafonds | Enduit ciment | P5 | Réalisation d'un prélèvement | | 002EM001301 n°5 - 1 - 002EM001301 n°5 - 2 | P5 | Enduit gris en vrac hétérogène non séparable + peintures multiples non séparable | Négatif | Négatif sur analyse |

| Référence | Localisation | Action |
|---|---|---|
| 002EM001301 n°5 - 1 (P5) | Logement 212 - Vol 1<br>(Entrée) | Prélevement négatif |

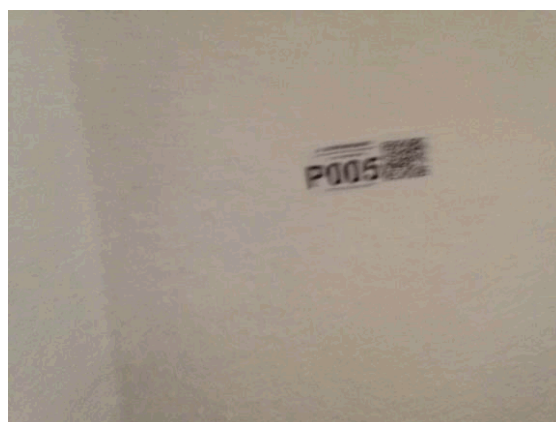
| Référence | Localisation | Action |
|---|---|---|
| 002EM001301 n°5 - 2 (P5) | Logement 212 - Vol 1<br>(Entrée) | Prélevement négatif |

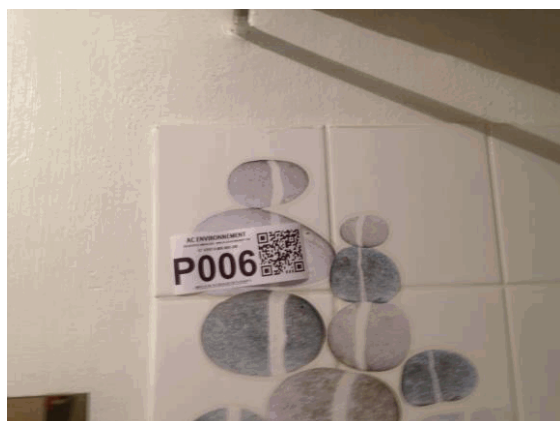
| Plan | Localisation | Composant | Partie composant | Descriptif de l'action menée | | | | Laboratoire | | | Conclusion |
|---|---|---|---|---|---|---|---|---|---|---|---|
| Logement 212 | Vol 4 (SDB) | Revêtement de mur | Colle de carrelage faïence SDB | P6 | Réalisation d'un prélèvement | | 002EM001301 n°6 - 1 - 002EM001301 n°6 - 2 | P6 | Colle beige + couche plâtreuse blanche + peintures multiples | Négatif | Négatif sur analyse |

| Référence | Localisation | Action |
|---|---|---|
| 002EM001301 n°6 - 1 (P6) | Logement 212 - Vol 4<br>(SDB) | Prélevement négatif |

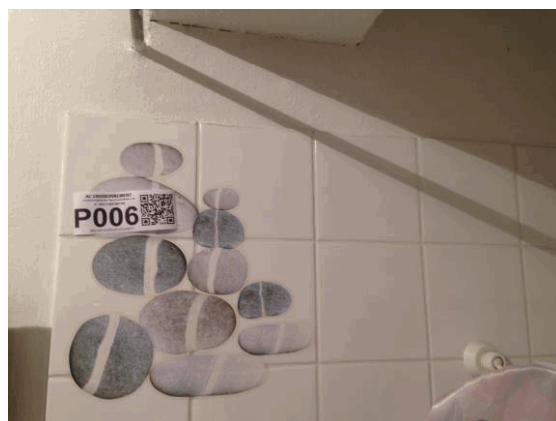
| Référence | Localisation | Action |
|---|---|---|
| 002EM001301 n°6 - 2 (P6) | Logement 212 - Vol 4<br>(SDB) | Prélevement négatif |

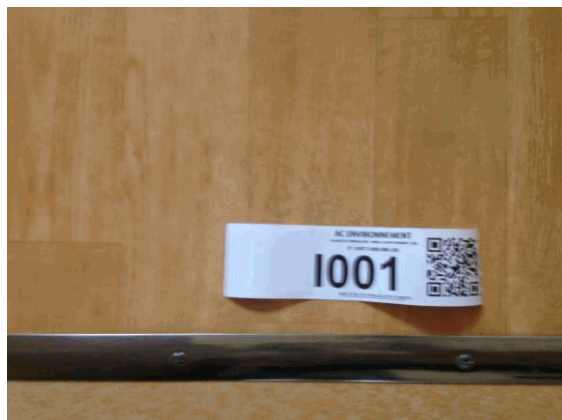
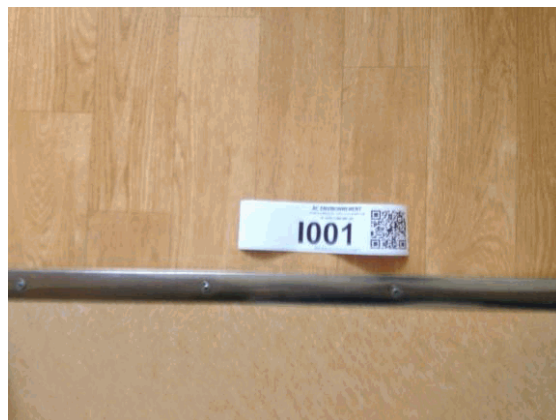
| Plan | Localisation | Composant | Partie composant | Descriptif de l'action menée | | | | Laboratoire | | | Conclusion |
|---|---|---|---|---|---|---|---|---|---|---|---|
| Logement 212 | Vol 6 (Chambre 1) | Revêtement de sol | Colles de revêtement de sol pièce sèche | I1 | | | I1 - 1 - I1 - 2 | | | | : Aucun prélèvement réalisé à la demande du client sur les revêtements de sols non d'origines. |
| Logement 212 | Vol 7 (Chambre 2) | Revêtement de sol | Colles de revêtement de sol pièce sèche | I1 | | | I1 - 1 - I1 - 2 | | | | : Aucun prélèvement réalisé à la demande du client sur les revêtements de sols non d'origines. |

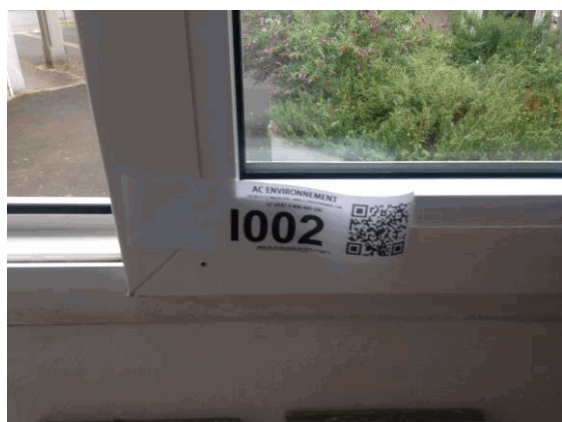
| Plan | Localisation | Composant | Partie composant | Descriptif de l'action menée | | | | Laboratoire | | | Conclusion |
|---|---|---|---|---|---|---|---|---|---|---|---|
| Logement 212 | Vol 6 (Chambre 1) | Menuiseries | Mastic vitrier | I2 | | | I2 - 1 | | | | Aucun prélèvement réalisé à la demande du client sur les menuiseries PVC |
| Logement 212 | Vol 7 (Chambre 2) | Menuiseries | Mastic vitrier | I2 | | | I2 - 1 | | | | Aucun prélèvement réalisé à la demande du client sur les menuiseries PVC |
| Logement 212 | Vol 2 (Cuisine) | Menuiseries | Mastic vitrier | I2 | | | I2 - 1 | | | | Aucun prélèvement réalisé à la demande du client sur les menuiseries PVC |

| Plan | Localisation | Composant | Partie composant | Descriptif de l'action menée | | | | Laboratoire | | | Conclusion |
|---|---|---|---|---|---|---|---|---|---|---|---|
| Logement 212 | Vol 3 (Séjour) | Menuiseries | Mastic vitrier | I2 | | | I2 - 1 | | | | Aucun prélèvement réalisé à la demande du client sur les menuiseries PVC |

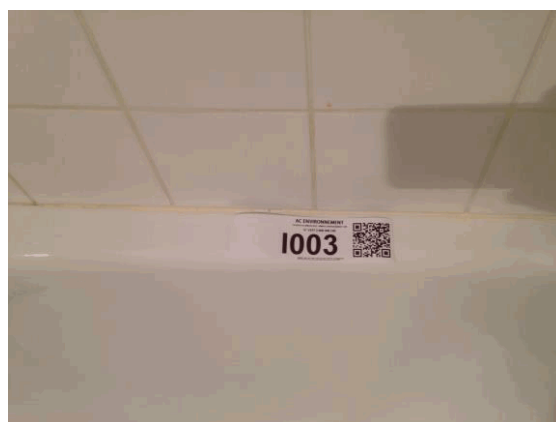
| | | | | Descriptif de l'action menée | | | | Laboratoire | | | Conclusion |
|---|---|---|---|---|---|---|---|---|---|---|---|
| Logement 212 | Vol 4 (SDB) | Baignoire | Joint d'étanchéité | I3 | | | I3 - 1 | | | | Aucun prélèvement réalisé à la demande du client sur l'ensemble des mastics des appareils sanitaires et équipements divers |
| Logement 212 | Vol 2 (Cuisine) | Baignoire | Joint d'étanchéité | I3 | | | I3 - 1 | | | | Aucun prélèvement réalisé à la demande du client sur l'ensemble des mastics des appareils sanitaires et équipements divers |

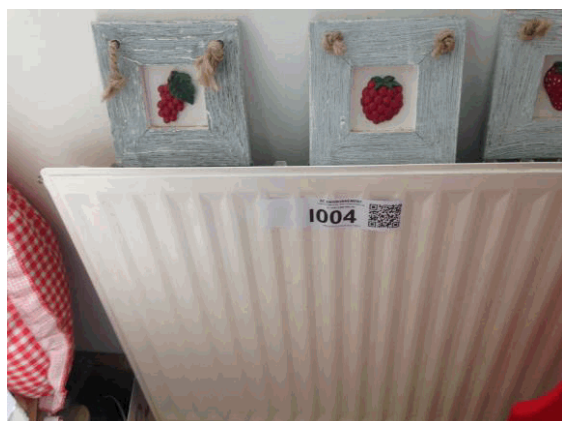
| Plan | Localisation | Composant | Partie composant | Descriptif de l'action menée | | | | Laboratoire | | | Conclusion |
|---|---|---|---|---|---|---|---|---|---|---|---|
| Logement 212 | Vol 7 (Chambre 2) | Radiateurs | Joints | I4 | | | I4 - 1 | | | | Aucun prélèvement réalisé à la demande du client |
| Logement 212 | Vol 6 (Chambre 1) | Radiateurs | Joints | I4 | | | I4 - 1 | | | | Aucun prélèvement réalisé à la demande du client |
| Logement 212 | Vol 4 (SDB) | Radiateurs | Joints | I4 | | | I4 - 1 | | | | Aucun prélèvement réalisé à la demande du client |
| Logement 212 | Vol 3 (Séjour) | Radiateurs | Joints | I4 | | | I4 - 1 | | | | Aucun prélèvement réalisé à la demande du client |
| Logement 212 | Vol 2 (Cuisine) | Radiateurs | Joints | I4 | | | I4 - 1 | | | | Aucun prélèvement réalisé à la demande du client |
