## Rapport de mission de repérage des matériaux et produits contenant de l'amiante avant travaux

| Adresse : | 45 ALLEE J.B. COLBERT - GRAND BEAUCHENE |
| CP - Ville : | 53940 ST BERTHEVIN |
| Désignation : | Appartement n° 214 de type 4 situé au 02 ème étage |

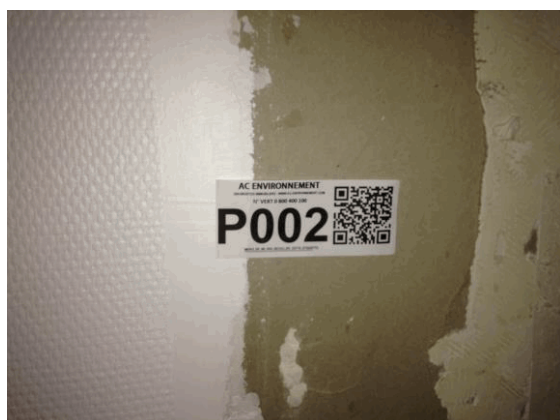
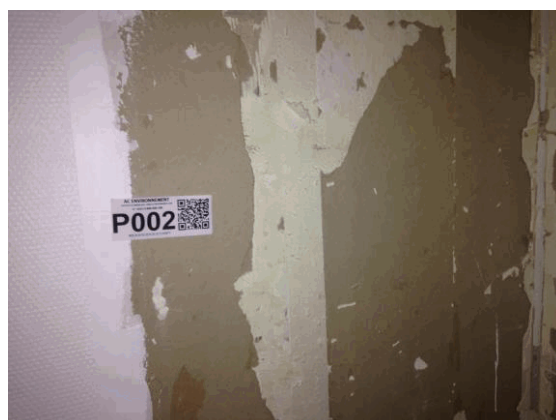
002EM001303 n°2 - 1 (P2)

| Plan | Localisation | Composant | Partie composant | Descriptif de l'action menée | | | | Laboratoire | | | Conclusion |
|---|---|---|---|---|---|---|---|---|---|---|---|
| Logement 214 | Vol 6 (SDB) | Murs et cloisons | Enduit plâtre doublage pièce humide | P2 | Réalisation d'un prélèvement | | 002EM001303 n°2 - 1 - 002EM001303 n°2 - 2 | P2 | Enduit plâtreux blanc + carton non séparable | Négatif | Négatif sur analyse |

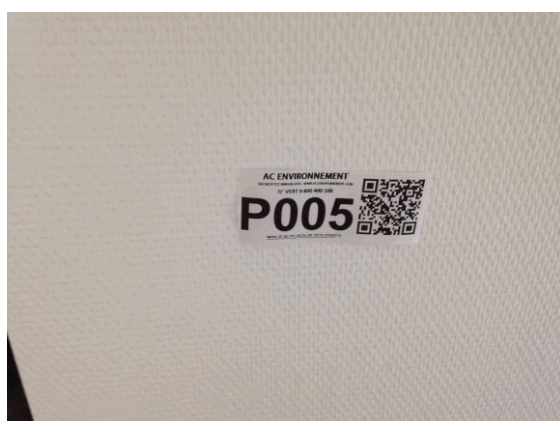
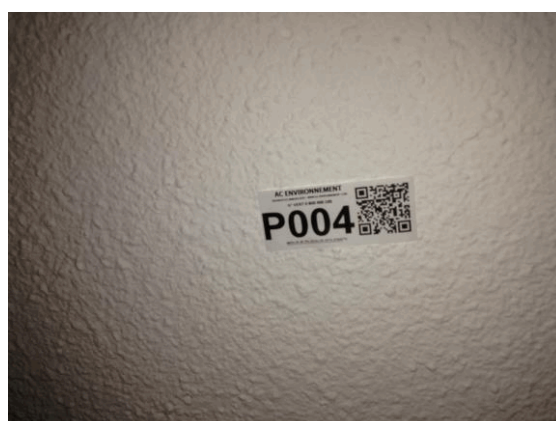
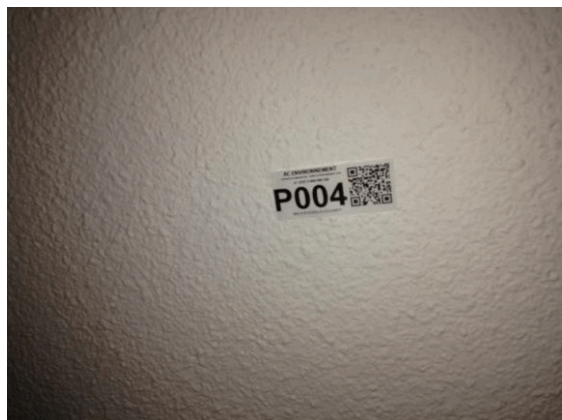
002EM001303 n°4 - 3 (P4)

| Plan | Localisation | Composant | Partie composant | Descriptif de l'action menée | | | | Laboratoire | | | Conclusion |
|---|---|---|---|---|---|---|---|---|---|---|---|
| Logement 214 | Vol 6 (SDB) | Plafonds | Enduit plâtre | P4 | Réalisation d'un prélèvement | | 002EM0013<br>03 n°4 - 1 -<br>002EM0013<br>03 n°4 - 2 -<br>002EM0013<br>03 n°4 - 3 | P4 | Enduit plâtreux blanc en vrac + peinture non séparable | Négatif | Négatif sur analyse |

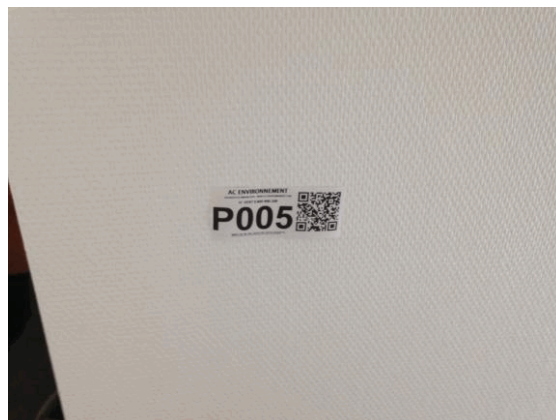
002EM001303 n°5 - 1 (P5)

| Plan | Localisation | Composant | Partie composant | Descriptif de l'action menée | | | | Laboratoire | | | Conclusion |
|---|---|---|---|---|---|---|---|---|---|---|---|
| Logement 214 | Vol 1 (Entrée) | Murs et cloisons | Enduit plâtre doublage pièce sèche | P5 | Réalisation d'un prélèvement | | 002EM001303 n°5 - 1 | P5 | Enduit plâtreux blanc + carton non séparable + peinture non séparable | Négatif | Négatif sur analyse |

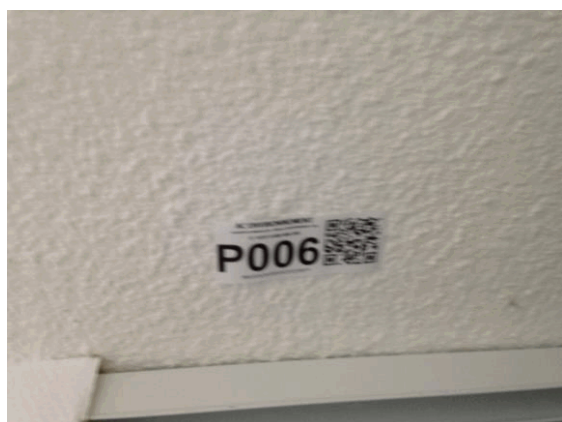
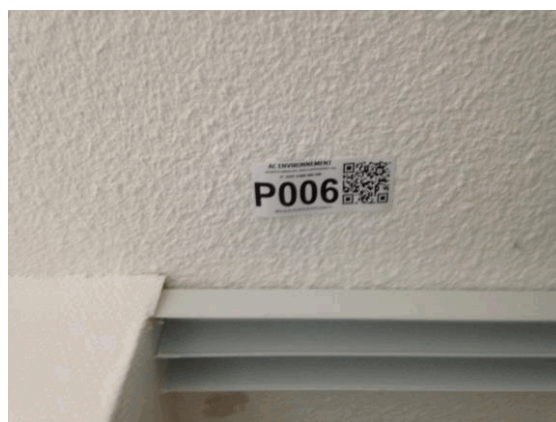
002EM001303 n°6 - 1 (P6)

| Plan | Localisation | Composant | Partie composant | Descriptif de l'action menée | | | | Laboratoire | | | Conclusion |
|---|---|---|---|---|---|---|---|---|---|---|---|
| Logement 214 | Vol 1 (Entrée) | Plafonds | Enduit plâtre | P6 | Réalisation d'un prélèvement | | 002EM0013<br>03 n°6 - 1 -<br>002EM0013<br>03 n°6 - 2 | P6 | Matériau gris en vrac hétérogène non séparable + enduit plâtreux blanc en vrac + peinture non séparable | Négatif | Négatif sur analyse |

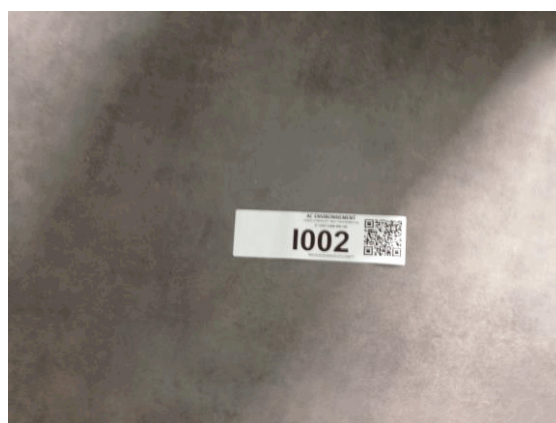
| Plan | Localisation | Composant | Partie composant | Descriptif de l'action menée | | | | Laboratoire | | | Conclusion |
|---|---|---|---|---|---|---|---|---|---|---|---|
| Logement 214 | Vol 3 (Cuisine) | Revêtement de sol | Colles de revêtement de sol pièce humide | I2 | | | I2 - 1 | | | | : Aucun prélèvement réalisé à la demande du client sur les revêtements de sols non d'origines. |
| Logement 214 | Vol 7 (W.C) | Revêtement de sol | Colles de revêtement de sol pièce humide | I2 | | | I2 - 1 | | | | : Aucun prélèvement réalisé à la demande du client sur les revêtements de sols non d'origines. |
| Logement 214 | Vol 6 (SDB) | Revêtement de sol | Colles de revêtement de sol pièce humide | I2 | | | I2 - 1 | | | | : Aucun prélèvement réalisé à la demande du client sur les revêtements de sols non d'origines. |

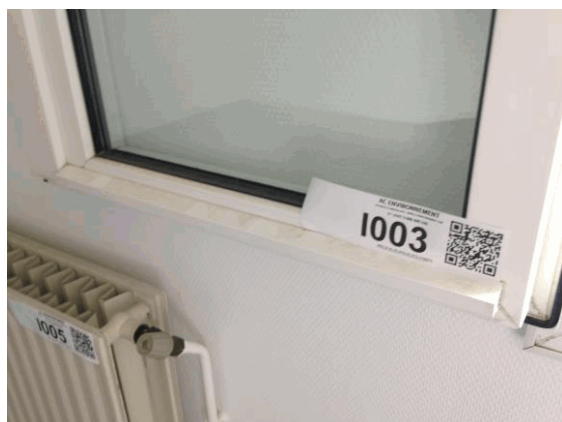
| Plan | Localisation | Composant | Partie composant | Descriptif de l'action menée | | | | Laboratoire | | | Conclusion |
|---|---|---|---|---|---|---|---|---|---|---|---|
| Logement 214 | Vol 3 (Cuisine) | Menuiseries | Mastic vitrier | I3 | | | I3 - 1 | | | | Aucun prélèvement réalisé à la demande du client sur les menuiseries PVC |
| Logement 214 | Vol 4 (Chambre 1) | Menuiseries | Mastic vitrier | I3 | | | I3 - 1 | | | | Aucun prélèvement réalisé à la demande du client sur les menuiseries PVC |
| Logement 214 | Vol 5 (Chambre 2) | Menuiseries | Mastic vitrier | I3 | | | I3 - 1 | | | | Aucun prélèvement réalisé à la demande du client sur les menuiseries PVC |

| Plan | Localisation | Composant | Partie composant | Descriptif de l'action menée | | | | Laboratoire | | | Conclusion |
|---|---|---|---|---|---|---|---|---|---|---|---|
| Logement 214 | Vol 2 (Séjour) | Menuiseries | Mastic vitrier | I3 | | | I3 - 1 | | | | Aucun prélèvement réalisé à la demande du client sur les menuiseries PVC |
| Logement 214 | Vol 11 (Chambre 4) | Menuiseries | Mastic vitrier | I3 | | | I3 - 1 | | | | Aucun prélèvement réalisé à la demande du client sur les menuiseries PVC |
| Logement 214 | Vol 9 (Chambre 3) | Menuiseries | Mastic vitrier | I3 | | | I3 - 1 | | | | Aucun prélèvement réalisé à la demande du client sur les menuiseries PVC |

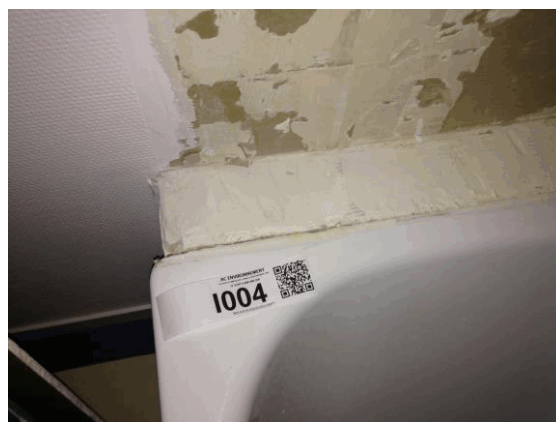
| Plan | Localisation | Composant | Partie composant | Descriptif de l'action menée | | | | Laboratoire | | | Conclusion |
|---|---|---|---|---|---|---|---|---|---|---|---|
| Logement 214 | Vol 3 (Cuisine) | Evier | Mastic étanchéité | I4 | | | I4 - 1 | | | | Aucun prélèvement réalisé à la demande du client sur l'ensemble des mastics des appareils sanitaires et équipements divers |

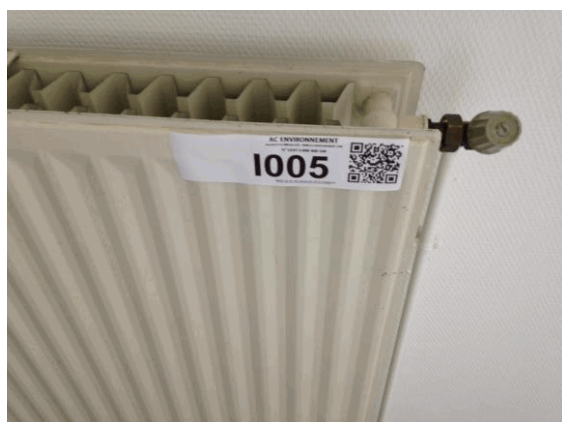
| Plan | Localisation | Composant | Partie composant | Descriptif de l'action menée | | | | Laboratoire | | | Conclusion |
|---|---|---|---|---|---|---|---|---|---|---|---|
| Logement 214 | Vol 2 (Séjour) | Radiateurs | Joints | I5 | | | I5 - 1 | | | | Aucun prélèvement réalisé à la demande du client |
| Logement 214 | Vol 4 (Chambre 1) | Radiateurs | Joints | I5 | | | I5 - 1 | | | | Aucun prélèvement réalisé à la demande du client |
| Logement 214 | Vol 5 (Chambre 2) | Radiateurs | Joints | I5 | | | I5 - 1 | | | | Aucun prélèvement réalisé à la demande du client |

| Plan | Localisation | Composant | Partie composant | Descriptif de l'action menée | | | | Laboratoire | | | Conclusion |
|---|---|---|---|---|---|---|---|---|---|---|---|
| Logement 214 | Vol 6 (SDB) | Radiateurs | Joints | I5 | | | I5 - 1 | | | | Aucun prélèvement réalisé à la demande du client |
| Logement 214 | Vol 11 (Chambre 4) | Radiateurs | Joints | I5 | | | I5 - 1 | | | | Aucun prélèvement réalisé à la demande du client |
| Logement 214 | Vol 10 (Débarras) | Radiateurs | Joints | I5 | | | I5 - 1 | | | | Aucun prélèvement réalisé à la demande du client |
| Logement 214 | Vol 9 (Chambre 3) | Radiateurs | Joints | I5 | | | I5 - 1 | | | | Aucun prélèvement réalisé à la demande du client |
