## Rapport de mission de repérage des matériaux et produits contenant de l'amiante avant travaux

Adresse :	45 ALLEE J.B. COLBERT - GRAND BEAUCHENE
CP - Ville :	53940 ST BERTHEVIN
Référence client :	_00326000120000100215_
Date du repérage :	14/06/2016
Désignation :	Appartement n° 215 de type 3 situé au 02 ème étage

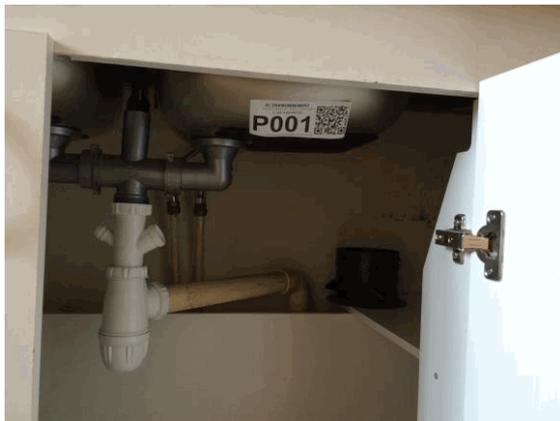
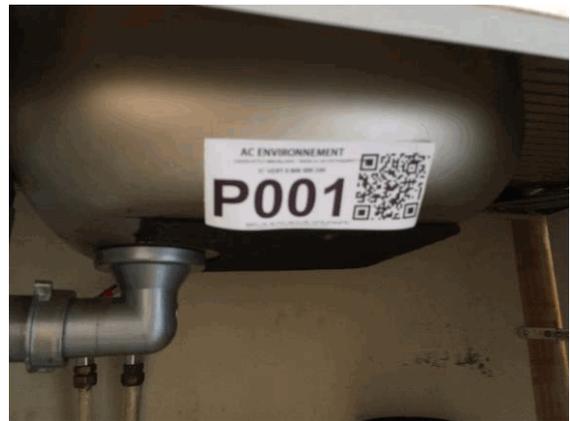
002LQ000093 n°1 - 1 (P1)

Description client		Num. couche	Matière	Aspect	Couleur	Type de préparation	Nb. Prép.	Type d'analyse	Résultat
002LQ000093_001 Equipements divers et accessoires / Evier / Tampon bitumineux Vol 9 (Cuisine)		1	Tampon	Bitumineux Fibreux	Noir	Attaque chimique : Chloroforme	2	MET*	Non détecté

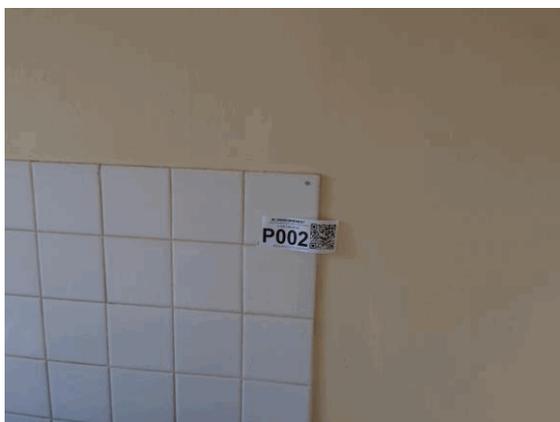
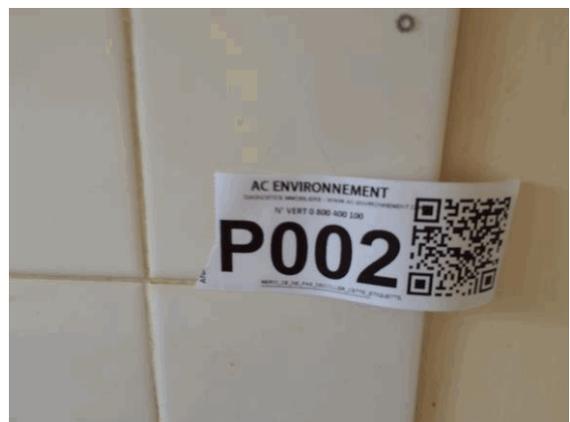
002LQ000093 n°2 - 1 (P2)

Description client		Num. couche	Matière	Aspect	Couleur	Type de préparation	Nb. Prép.	Type d'analyse	Résultat
002LQ000093_002 Revêtement de mur / Revêtement de mur / Colles de carrelages (faïences) Vol 9 (Cuisine)		1	Matériau	Pulvérulent	Blanc	Attaque chimique : Acétone	1	MET*	Non détecté

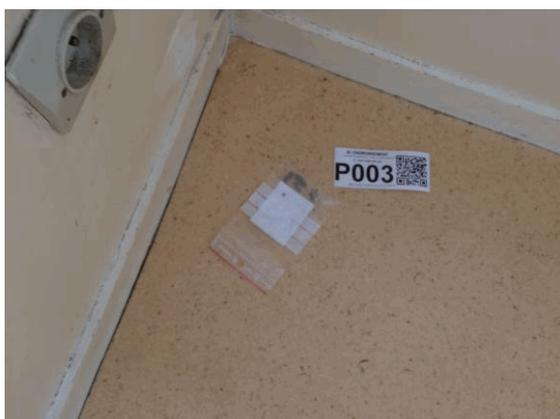
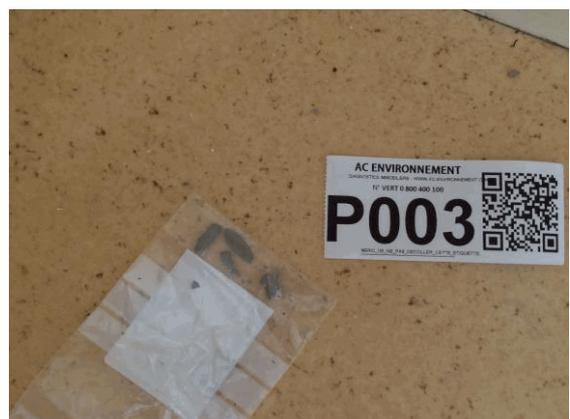
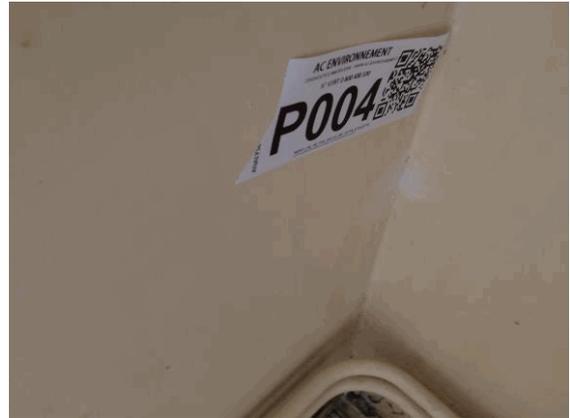
002LQ000093 n°3 - 1 (P3)

Description client		Num. couche	Matière	Aspect	Couleur	Type de préparation	Nb. Prép.	Type d'analyse	Résultat
002LQ000093_003 Revêtement de sol / Revêtement de sol / Ragréage Vol 9 (Cuisine)		1 2	Peinture Ragréage	Effritable Effritable	Beige Gris	Attaque chimique : Acétone	1	MET*	Non détecté

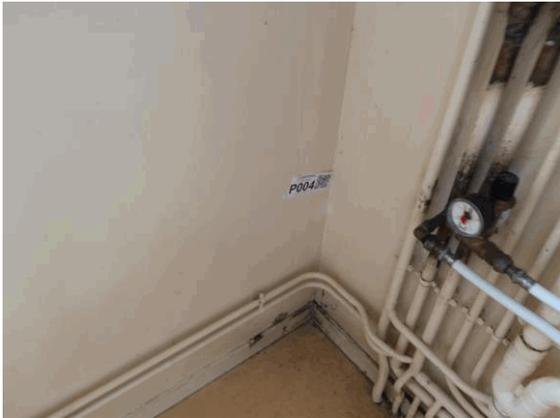
002LQ000093 n°4 - 1 (P4)

Description client		Num. couche	Matière	Aspect	Couleur	Type de préparation	Nb. Prép.	Type d'analyse	Résultat
002LQ000093_004 Parois verticales intérieures et enduits / Cloisons légères ou préfabriquées / Jonction entre panneaux préfabriqués Vol 9 (Cuisine)		1 2 3	Peinture Enduit Papier	Effritable Effritable Souple Fibreux	Orange Blanc Beige	Attaque chimique : Acétone	1	MET*	Non détecté

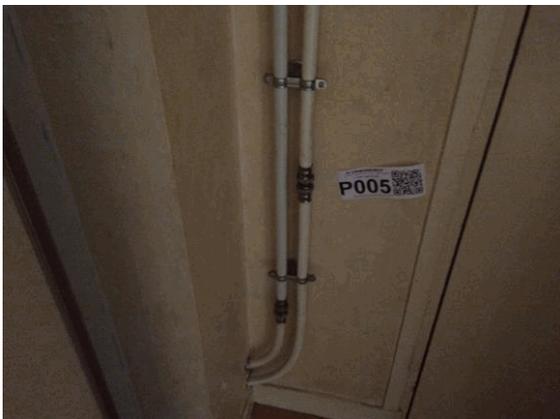
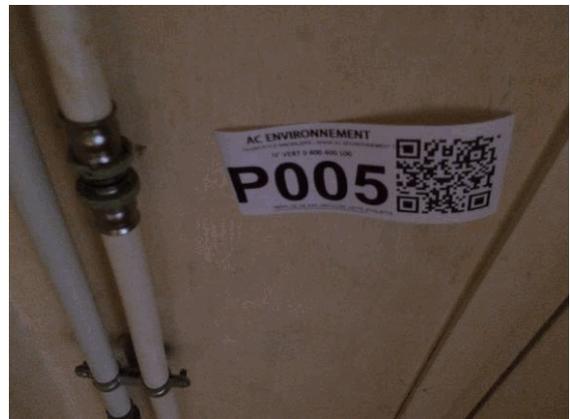
002LQ000093 n°5 - 1 (P5)

Description client		Num. couche	Matière	Aspect	Couleur	Type de préparation	Nb. Prép.	Type d'analyse	Résultat
002LQ000093_005 Parois verticales intérieures et enduits / Murs et cloisons / Enduit ciment Vol 1 (Entrée)		1 2	Peinture Ciment	Effritable Effritable	Beige Gris	Attaque chimique : Acétone	1	MET*	Non détecté

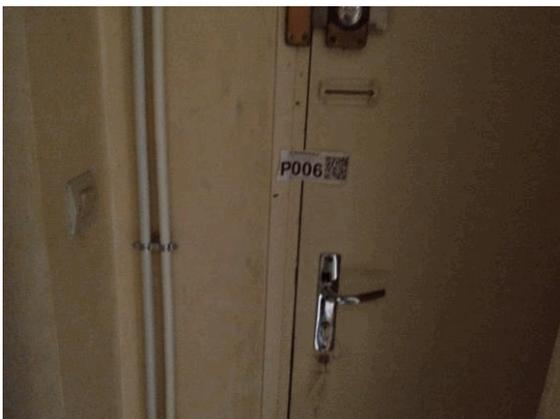
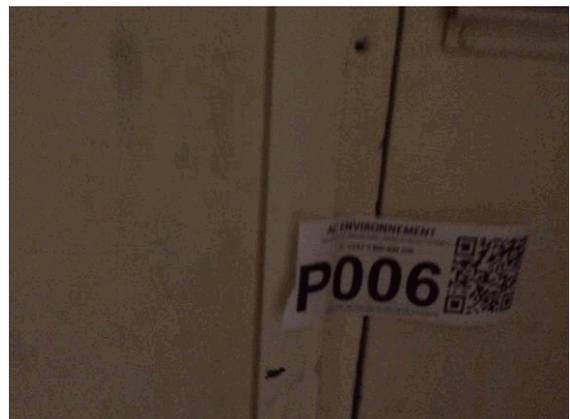
002LQ000093 n°6 - 1 (P6)

LGT215	Vol 1 (Entrée)	Menuiseries	joint d'étanchéité	P6	Réalisation d'un prélèvement	ensemble des joints de la porte d'entrée	002LQ0000 93 n°6 - 1 - 002LQ0000 93 n°6 - 2	P6	Joint Souple Beige / Peinture Effritable Beige	Négatif	Négatif sur analyse
LGT215	Vol 2 (Débaras)	Cloisons légères ou préfabriquées	Jonction entre panneaux préfabriqués	P8	Réalisation d'un prélèvement	cloison / doublage placoplatre pièces sèches	002LQ0000 93 n°8 - 1 - 002LQ0000 93 n°8 - 2	P8	Peinture Effritable Beige / Enduit Effritable Blanc / Papier Souple Fibreux Beige / Carton Souple Fibreux Marron	Négatif	Négatif sur analyse
LGT215	Vol 3 (Chambre 1) - Vol 4 (Dégagement) - Vol 5 (Chambre 2) - Vol 8 (Séjour) - Vol 1 (Entrée)	Cloisons légères ou préfabriquées	Jonction entre panneaux préfabriqués	S8 - S9 - S10 - S11 - S12	Sondage et extension de la zone homogène du prélèvement P8	cloison / doublage placoplatre pièces sèches	002LQ0000 93 n°8 - 1 - 002LQ0000 93 n°8 - 2	P8	Peinture Effritable Beige / Enduit Effritable Blanc / Papier Souple Fibreux Beige / Carton Souple Fibreux Marron	Négatif	Négatif sur analyse

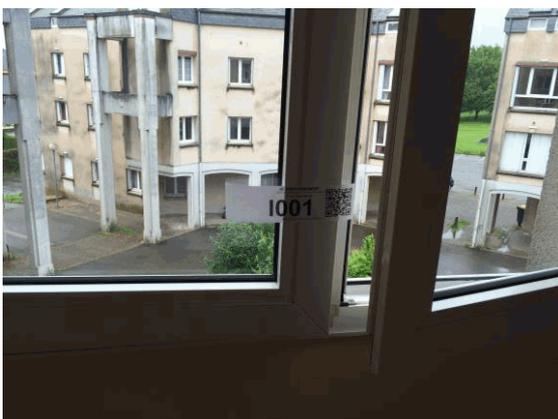
LGT215	Vol 8 (Séjour)	Menuiseries		I1			I1 - 1				Aucun prélèvement réalisé à la demande du client sur les menuiseries PVC

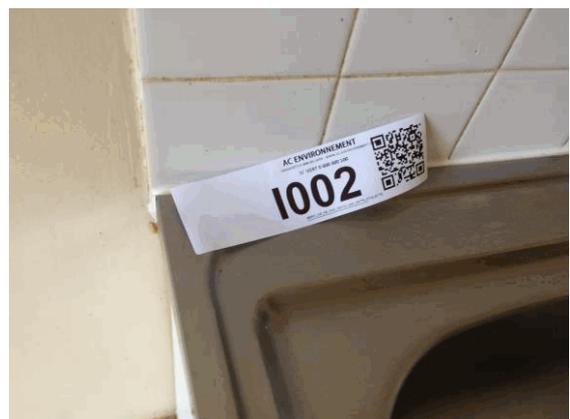
LGT215	Vol 6 (SDB)	Evier	Mastic étanchéité	I2			I2 - 1				Aucun prélèvement réalisé à la demande du client sur l'ensemble des mastics des appareils sanitaires et équipements divers

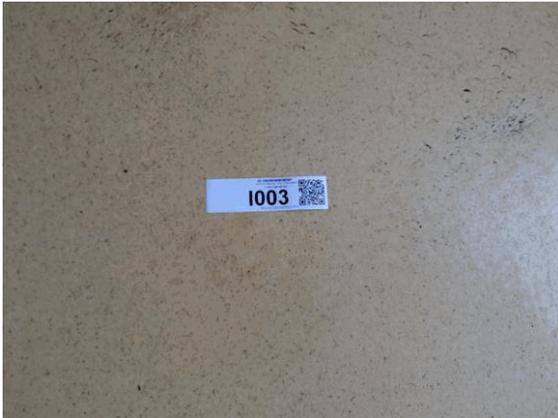
LGT215	Vol 9 (Cuisine)	Revêtement de sol	Lés plastiques avec sous-couche	I3			I3 - 1				Aucun prélèvement réalisé à la demande du client sur les revêtements de sols non d'origines.
