Rapport de mission de repérage des matériaux et produits contenant de l'amiante avant travaux

Adresse :	49 ALLEE J.B. COLBERT - GRAND BEAUCHENE
CP - Ville :	53940 ST BERTHEVIN
Référence client :	_00326000120000200221_
Date du repérage :	11/07/2017
Désignation :	Appartement n° 221 de type 2 situé au 01 er étage

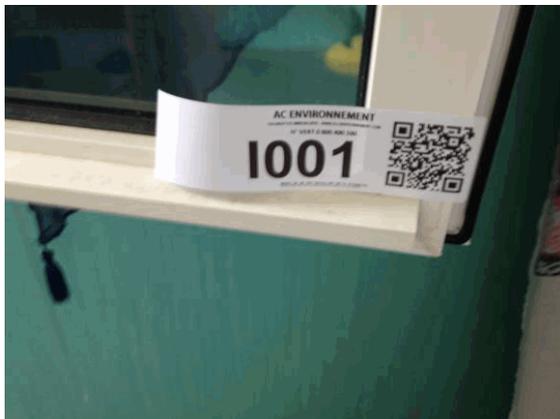
Logement 221	Vol 3 (Cuisine)	Menuiseries	Mastic vitrier	I1			I1 - 1				Aucun prélèvement réalisé à la demande du client sur les menuiseries PVC
Logement 221	Vol 1 (Séjour)	Menuiseries	Mastic vitrier	I1			I1 - 1				Aucun prélèvement réalisé à la demande du client sur les menuiseries PVC

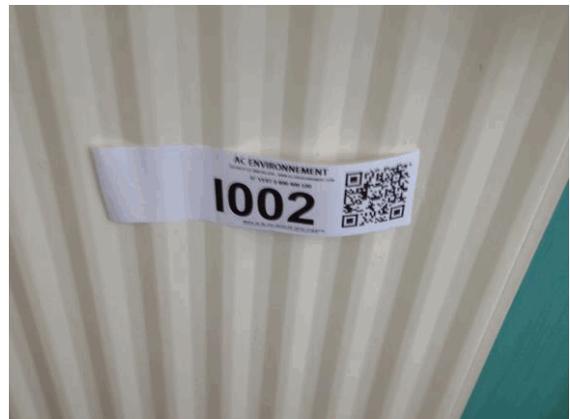
Logement 221	Vol 1 (Séjour)	Radiateurs	Joints	I2			I2 - 1				Aucun prélèvement réalisé à la demande du client
Logement 221	Vol 2 (Entrée)	Radiateurs	Joints	I2			I2 - 1				Aucun prélèvement réalisé à la demande du client

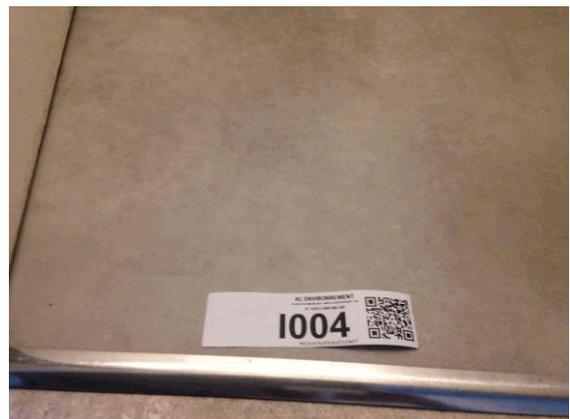
Logement 221	Vol 3 (Cuisine)	Revêtement de sol	Colles de revêtement de sol	I4		: Aucun prélèvement réalisé à la demande du client sur les revêtements de sols non d'origines	I4 - 1				: Aucun prélèvement réalisé à la demande du client sur les revêtements de sols non d'origines
