## Rapport de mission de repérage des matériaux et produits contenant de l'amiante avant travaux

| Adresse : | 49 ALLEE J.B. COLBERT - GRAND BEAUCHENE |
| Date du repérage : | 12/07/2017 |
| Désignation : | Appartement n° 228 de type 4 situé au 03 ème étage |

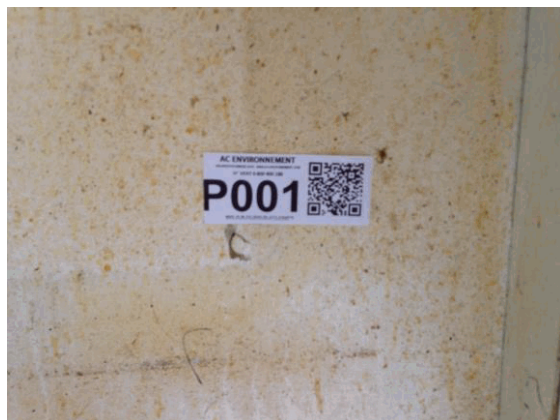
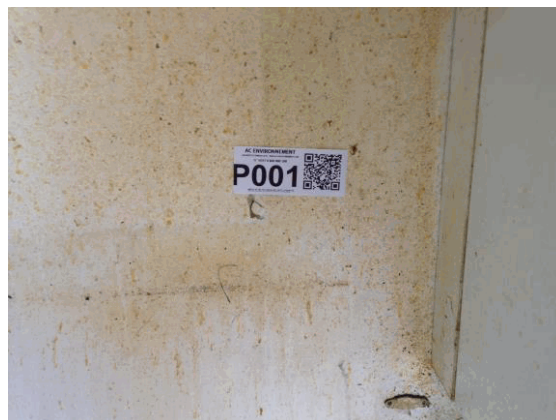
002EM001305 n°1 - 1 (P1)

| Plan | Localisation | Composant | Partie composant | Descriptif de l'action menée | | | | Laboratoire | | | Conclusion |
|---|---|---|---|---|---|---|---|---|---|---|---|
| Logement 228 | Vol 2 (Cuisine) | Murs et cloisons | Enduit plâtre doublage pièce humide | P1 | Réalisation d'un prélèvement | | 002EM001305 n°1 - 1 - 002EM001305 n°1 - 2 | P1 | Enduit plâtre doublage pièce humide | Négatif | Négatif sur analyse |
| Logement 228 | Vol 2 (Cuisine) - Vol 5 (W.C) - Vol 4 (SDB) | Murs et cloisons | Enduit plâtre doublage pièce humide | P1 - S7 - S8 | Sondage et extension de la zone homogène du prélèvement P1 | | 002EM001305 n°1 - 1 - 002EM001305 n°1 - 2 | P1 | Enduit plâtre doublage pièce humide | Négatif | Négatif sur analyse |

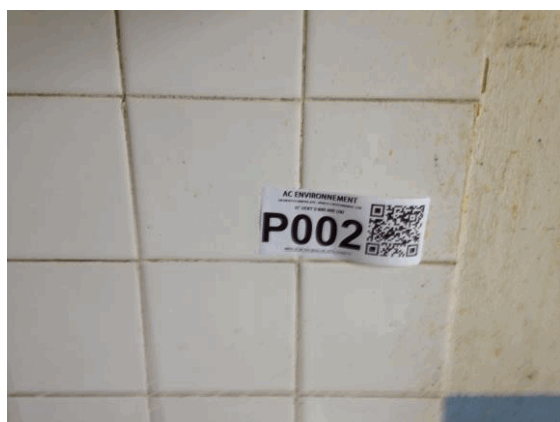
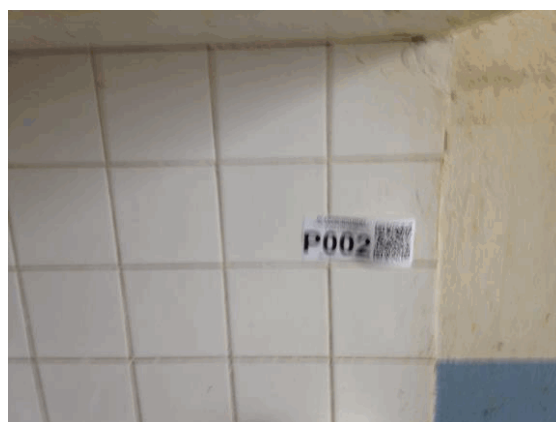
002EM001305 n°2 - 1 (P2)

| Plan | Localisation | Composant | Partie composant | Descriptif de l'action menée | | | | Laboratoire | | | Conclusion |
|---|---|---|---|---|---|---|---|---|---|---|---|
| Logement 228 | Vol 2 (Cuisine) | Revêtement de mur | Colle de carrelage (faïence cuisine) | P2 | Réalisation d'un prélèvement | | 002EM001305 n°2 - 1 - 002EM001305 n°2 - 2 | P2 | Colle de carrelage (faïence cuisine) | Négatif | Négatif sur analyse |

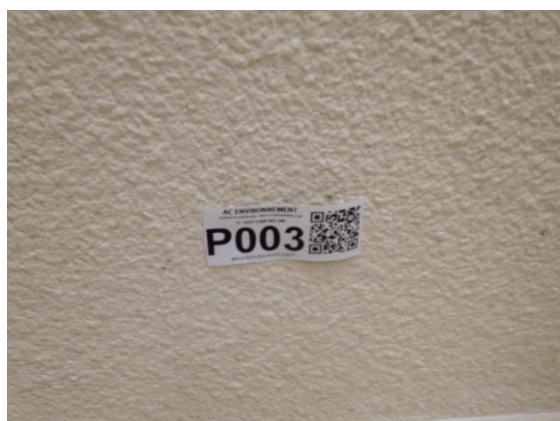
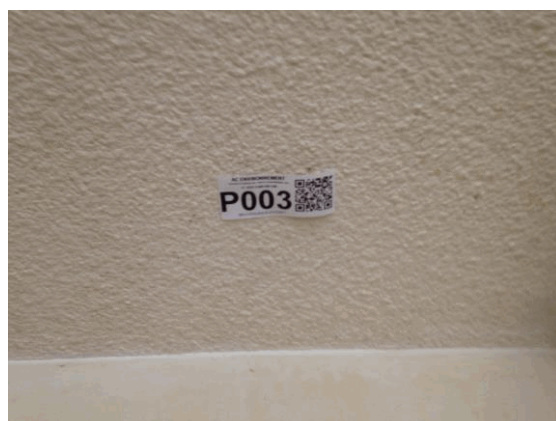
002EM001305 n°3 - 1 (P3)

| Plan | Localisation | Composant | Partie composant | Descriptif de l'action menée | | | | Laboratoire | | | Conclusion |
|---|---|---|---|---|---|---|---|---|---|---|---|
| Logement 228 | Vol 2 (Cuisine) | Plafonds | Enduit plâtre placoplatre pièce humide | P3 | Réalisation d'un prélèvement | | 002EM001305 n°3 - 1 - 002EM001305 n°3 - 2 | P3 | Enduit plâtreux blanc + enduit plâtreux beige non séparable + peinture non séparable + carton non séparable | Négatif | Négatif sur analyse |

| Plan | Localisation | Composant | Partie composant | Descriptif de l'action menée | | | | Laboratoire | | | Conclusion |
|---|---|---|---|---|---|---|---|---|---|---|---|
| Logement 228 | Vol 5 (W.C) - Vol 4 (SDB) | Plafonds | Enduit plâtre placoplatre pièce humide | S9 - S10 | Sondage et extension de la zone homogène du prélèvement P3 | | 002EM001305 n°3 - 1 - 002EM001305 n°3 - 2 | P3 | Enduit plâtreux blanc + enduit plâtreux beige non séparable + peinture non séparable + carton non séparable | Négatif | Négatif sur analyse |

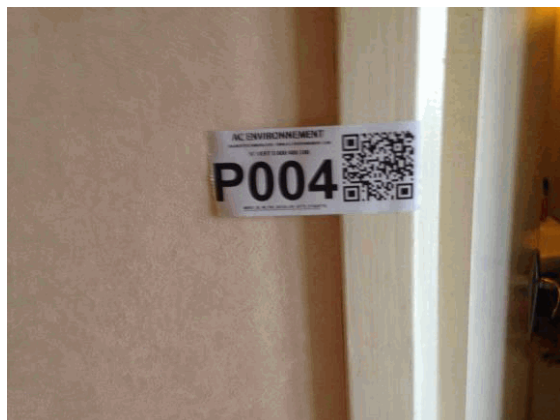
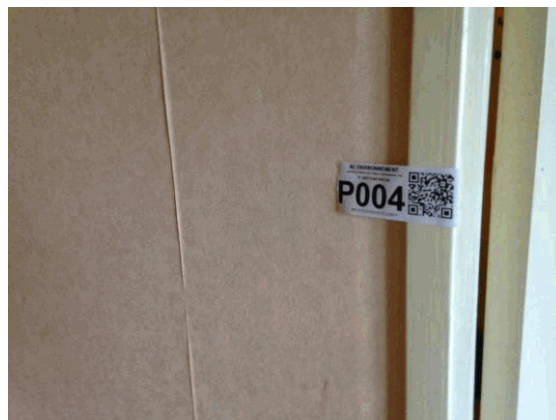
002EM001305 n°4 - 1 (P4)

| Plan | Localisation | Composant | Partie composant | Descriptif de l'action menée | | | | Laboratoire | | | Conclusion |
|---|---|---|---|---|---|---|---|---|---|---|---|
| Logement 228 | Vol 11 (Distribution) | Murs et cloisons | Enduit plâtre doublage pièce sèche | P4 | Réalisation d'un prélèvement | | 002EM001305 n°4 - 1 - 002EM001305 n°4 - 2 | P4 | Carton + enduit plâtreux blanc non séparable + carton non séparable | Négatif | Négatif sur analyse |

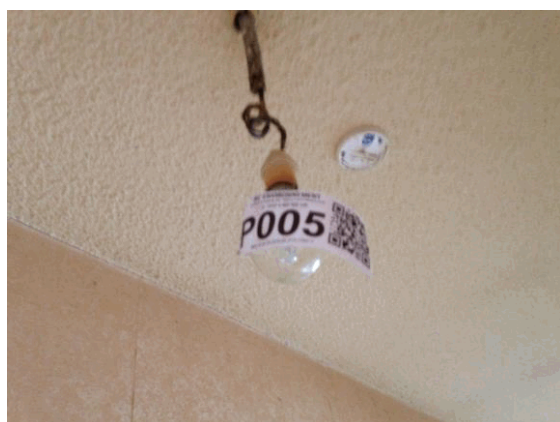
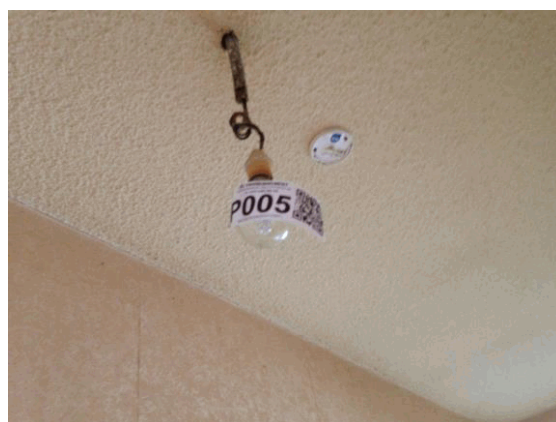
002EM001305 n°5 - 1 (P5)

| Plan | Localisation | Composant | Partie composant | Descriptif de l'action menée | | | | Laboratoire | | | Conclusion |
|---|---|---|---|---|---|---|---|---|---|---|---|
| Logement 228 | Vol 11 (Distribution) | Plafonds | Enduit plâtre placoplatre pièce sèche | P5 | Réalisation d'un prélèvement | | 002EM001305 n°5 - 1 - 002EM001305 n°5 - 2 | P5 | Enduit plâtreux blanc + peinture non séparable + carton non séparable | Négatif | Négatif sur analyse |

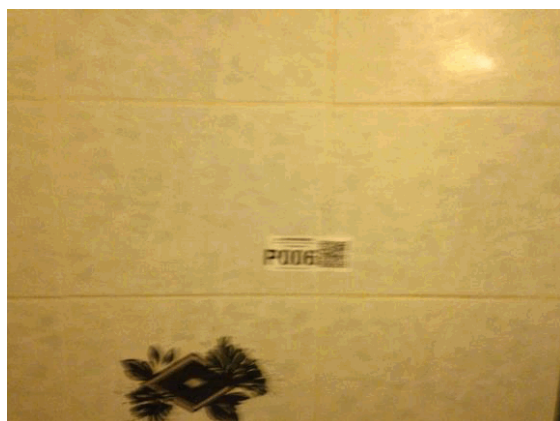
002EM001305 n°6 - 1 (P6)

| Plan | Localisation | Composant | Partie composant | Descriptif de l'action menée | | | | Laboratoire | | | Conclusion |
|---|---|---|---|---|---|---|---|---|---|---|---|
| Logement 228 | Vol 4 (SDB) | Revêtement de mur | Colle de carrelage (faïence SDB) | P6 | Réalisation d'un prélèvement | | 002EM001305 n°6 - 1 | P6 | Colle de carrelage (faïence SDB) | Négatif | Négatif sur analyse |
| Logement 228 | Vol 4 (SDB) | Revêtement de mur | Colle de carrelage (faïence SDB) | P6 | Sondage et extension de la zone homogène du prélèvement P6 | | 002EM001305 n°6 - 1 | P6 | Colle de carrelage (faïence SDB) | Négatif | Négatif sur analyse |

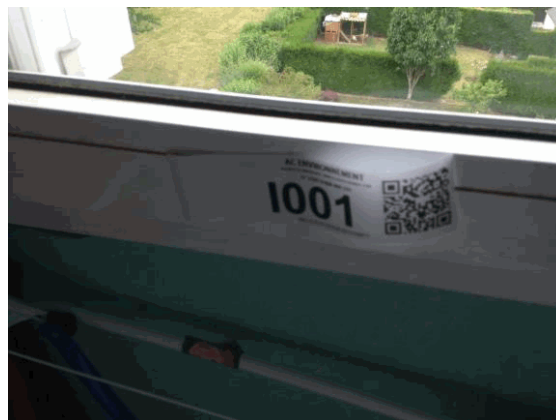
| Plan | Localisation | Composant | Partie composant | Descriptif de l'action menée | | | | Laboratoire | | | Conclusion |
|---|---|---|---|---|---|---|---|---|---|---|---|
| Logement 228 | Vol 9 (Chambre 3) | Menuiseries | Mastic vitrier | I1 | | | I1 - 1 | | | | Aucun<br>prélèvement<br>réalisé à la<br>demande du<br>client sur les<br>menuiseries<br>PVC |
| Logement 228 | Vol 8 (Chambre 2) | Menuiseries | Mastic vitrier | I1 | | | I1 - 1 | | | | Aucun<br>prélèvement<br>réalisé à la<br>demande du<br>client sur les<br>menuiseries<br>PVC |
| Logement 228 | Vol 7 (Chambre 1) | Menuiseries | Mastic vitrier | I1 | | | I1 - 1 | | | | Aucun<br>prélèvement<br>réalisé à la<br>demande du<br>client sur les<br>menuiseries<br>PVC |

| Plan | Localisation | Composant | Partie composant | Descriptif de l'action menée | | | | Laboratoire | | | Conclusion |
|---|---|---|---|---|---|---|---|---|---|---|---|
| Logement 228 | Vol 3 (Séjour) | Menuiseries | Mastic vitrier | I1 | | | I1 - 1 | | | | Aucun prélèvement réalisé à la demande du client sur les menuiseries PVC |
| Logement 228 | Vol 2 (Cuisine) | Menuiseries | Mastic vitrier | I1 | | | I1 - 1 | | | | Aucun prélèvement réalisé à la demande du client sur les menuiseries PVC |

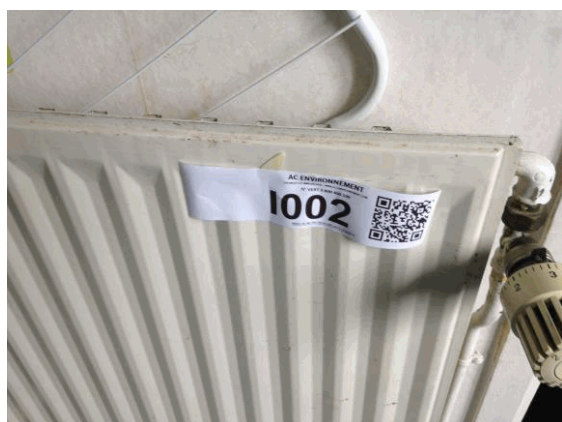
| Plan | Localisation | Composant | Partie composant | Descriptif de l'action menée | | | | Laboratoire | | | Conclusion |
|---|---|---|---|---|---|---|---|---|---|---|---|
| Logement 228 | Vol 9 (Chambre 3) | Radiateurs | Joints | I2 | | | I2 - 1 | | | | Aucun prélèvement réalisé à la demande du client |
| Logement 228 | Vol 8 (Chambre 2) | Radiateurs | Joints | I2 | | | I2 - 1 | | | | Aucun prélèvement réalisé à la demande du client |
| Logement 228 | Vol 7 (Chambre 1) | Radiateurs | Joints | I2 | | | I2 - 1 | | | | Aucun prélèvement réalisé à la demande du client |
| Logement 228 | Vol 4 (SDB) | Radiateurs | Joints | I2 | | | I2 - 1 | | | | Aucun prélèvement réalisé à la demande du client |
| Logement 228 | Vol 3 (Séjour) | Radiateurs | Joints | I2 | | | I2 - 1 | | | | Aucun prélèvement réalisé à la demande du client |

| Plan | Localisation | Composant | Partie composant | Descriptif de l'action menée | | | | Laboratoire | | | Conclusion |
|---|---|---|---|---|---|---|---|---|---|---|---|
| Logement 228 | Vol 2 (Cuisine) | Radiateurs | Joints | I2 | | | I2 - 1 | | | | Aucun prélèvement réalisé à la demande du client |

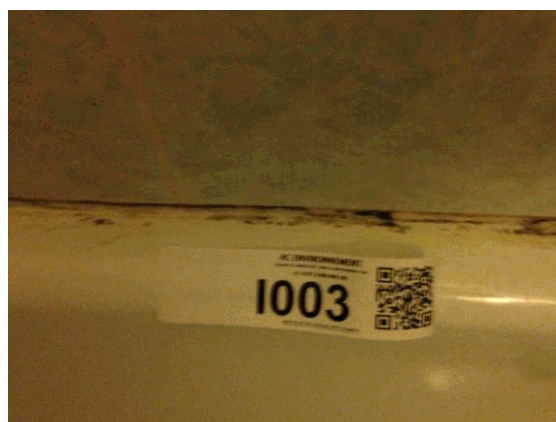
| Plan | Localisation | Composant | Partie composant | Descriptif de l'action menée | | | | Laboratoire | | | Conclusion |
|---|---|---|---|---|---|---|---|---|---|---|---|
| Logement 228 | Vol 4 (SDB) | Lavabo | Joint d'étanchéité | I3 | | | I3 - 1 | | | | Aucun prélèvement réalisé à la demande du client sur l'ensemble des mastics des appareils sanitaires et équipements divers |
