Rapport de mission de repérage des matériaux et produits contenant de l'amiante avant travaux

Adresse :	53 ALLEE J.B. COLBERT - GRAND BEAUCHENE
CP - Ville :	53940 ST BERTHEVIN
Référence client :	_00326000120000300233_
Date du repérage :	11/07/2017
Désignation :	Appartement n° 233 de type 3 situé au 01 er étage

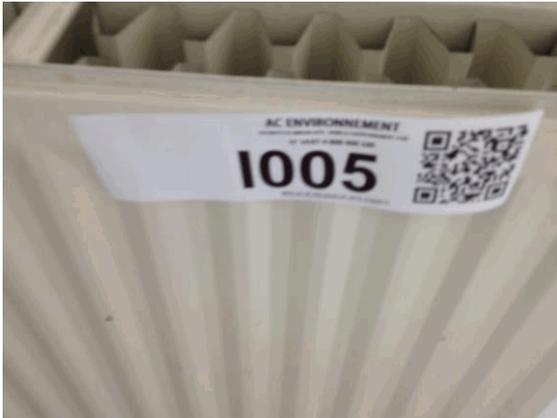
Logement 233	Vol 6 (SDB)	Radiateurs	Joints	I5			I5 - 1				: Aucun prélèvement réalisé à la demande du client
