Rapport de mission de repérage des matériaux et produits contenant de l'amiante avant travaux

Adresse :	RESIDENCE DU LAC
CP - Ville :	53940 ST BERTHEVIN
Référence client :	_0032600012_
Date du repérage :	13/03/2017
Désignation :	Bâtiment composé de 3 cages et de 3 étages

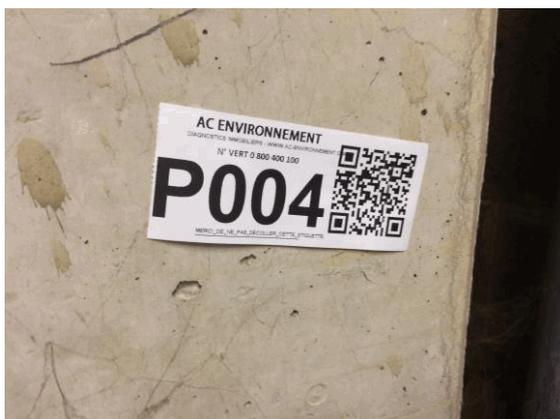
002LQ000944 n°4 - 1 (P4)

RDC 45 JB COLBERT	Vol 1 (Local technique 1)	Murs et cloisons	Enduit ciment	P4	Sondage et extension de la zone homogène du prélèvement P4	Poteau/poutre béton brut	002LQ0009 44 n°4 - 1 - 002LQ0009 44 n°4 - 2	P4	Enduit gris en vrac hétérogène + peinture non séparable	Négatif	Négatif sur analyse
RDC 45 JB COLBERT	Vol 2 (Hall d'entrée 1)	Menuiseries	Reprise d'étanchéité	P5	Réalisation d'un prélèvement		002LQ0009 44 n°5 - 1 - 002LQ0009 44 n°5 - 2	P5	Matériau mou gris avec poussières	Positif	Présence sur analyse
RDC 49 JB COLBERT	Vol 17 (Hall d'entrée 2)	Menuiseries	Reprise d'étanchéité	S96 (P5)	Sondage et extension de la zone homogène du prélèvement P5		002LQ0009 44 n°5 - 1 - 002LQ0009 44 n°5 - 2	P5	Matériau mou gris avec poussières	Positif	Présence sur analyse
RDC 53 JB COLBERT	Vol 33 (Hall d'entrée 3)	Menuiseries	Reprise d'étanchéité	S174 (P5)	Sondage et extension de la zone homogène du prélèvement P5		002LQ0009 44 n°5 - 1 - 002LQ0009 44 n°5 - 2	P5	Matériau mou gris avec poussières	Positif	Présence sur analyse

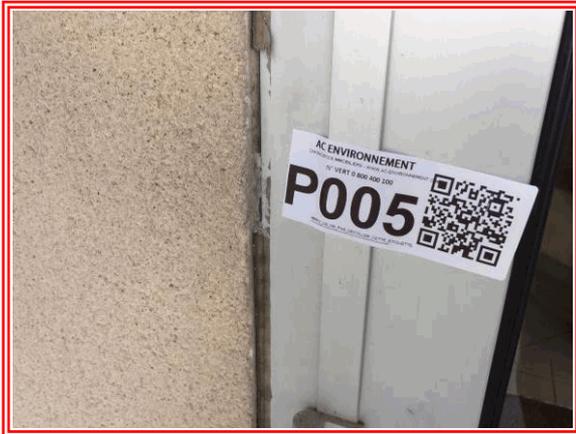
002LQ000944 n°5 - 1 (P5)

Localisation	Catégorie	Composant	Partie de composant	Sur avis / réf pré.
Vol 2 (Hall d'entrée 1)	Parois verticales intérieures et enduits	Menuiseries	Reprise d'étanchéité	P5
Vol 17 (Hall d'entrée 2)	Parois verticales intérieures et enduits	Menuiseries	Reprise d'étanchéité	P5
Vol 33 (Hall d'entrée 3)	Parois verticales intérieures et enduits	Menuiseries	Reprise d'étanchéité	P5
Vol 17 (Hall d'entrée 2)	Conduits, canalisations et équipements	Conduit air	Conduit en fibres-ciment	S93
Vol 28 (Palier 6)	Conduits, canalisations et équipements	Conduit air	Conduit en fibres-ciment	S252

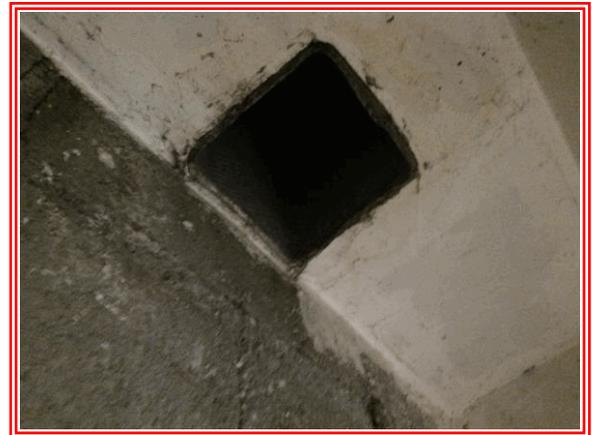
S252 - 1 (A252)

S252: Conduit en fibres-ciment

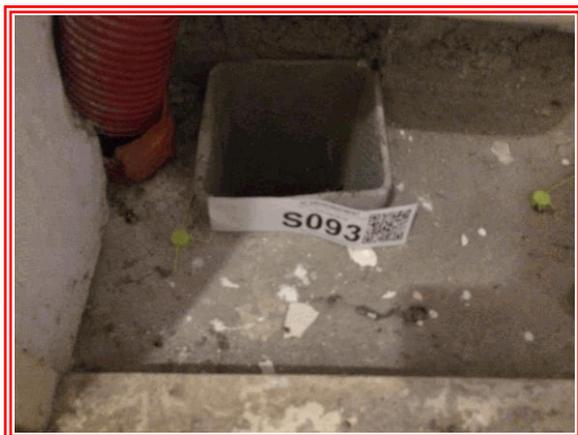
S93 - 1 (A93)

S93: Conduit en fibres-ciment
