Rapport de mission de repérage des matériaux et produits contenant de l'amiante avant travaux

Adresse :	RESIDENCE DU LAC
CP - Ville :	53940 ST BERTHEVIN
Référence client :	_0032600013_
Date du repérage :	06/03/2017
Désignation :	Bâtiment composé de 1 cage et de 3 étages

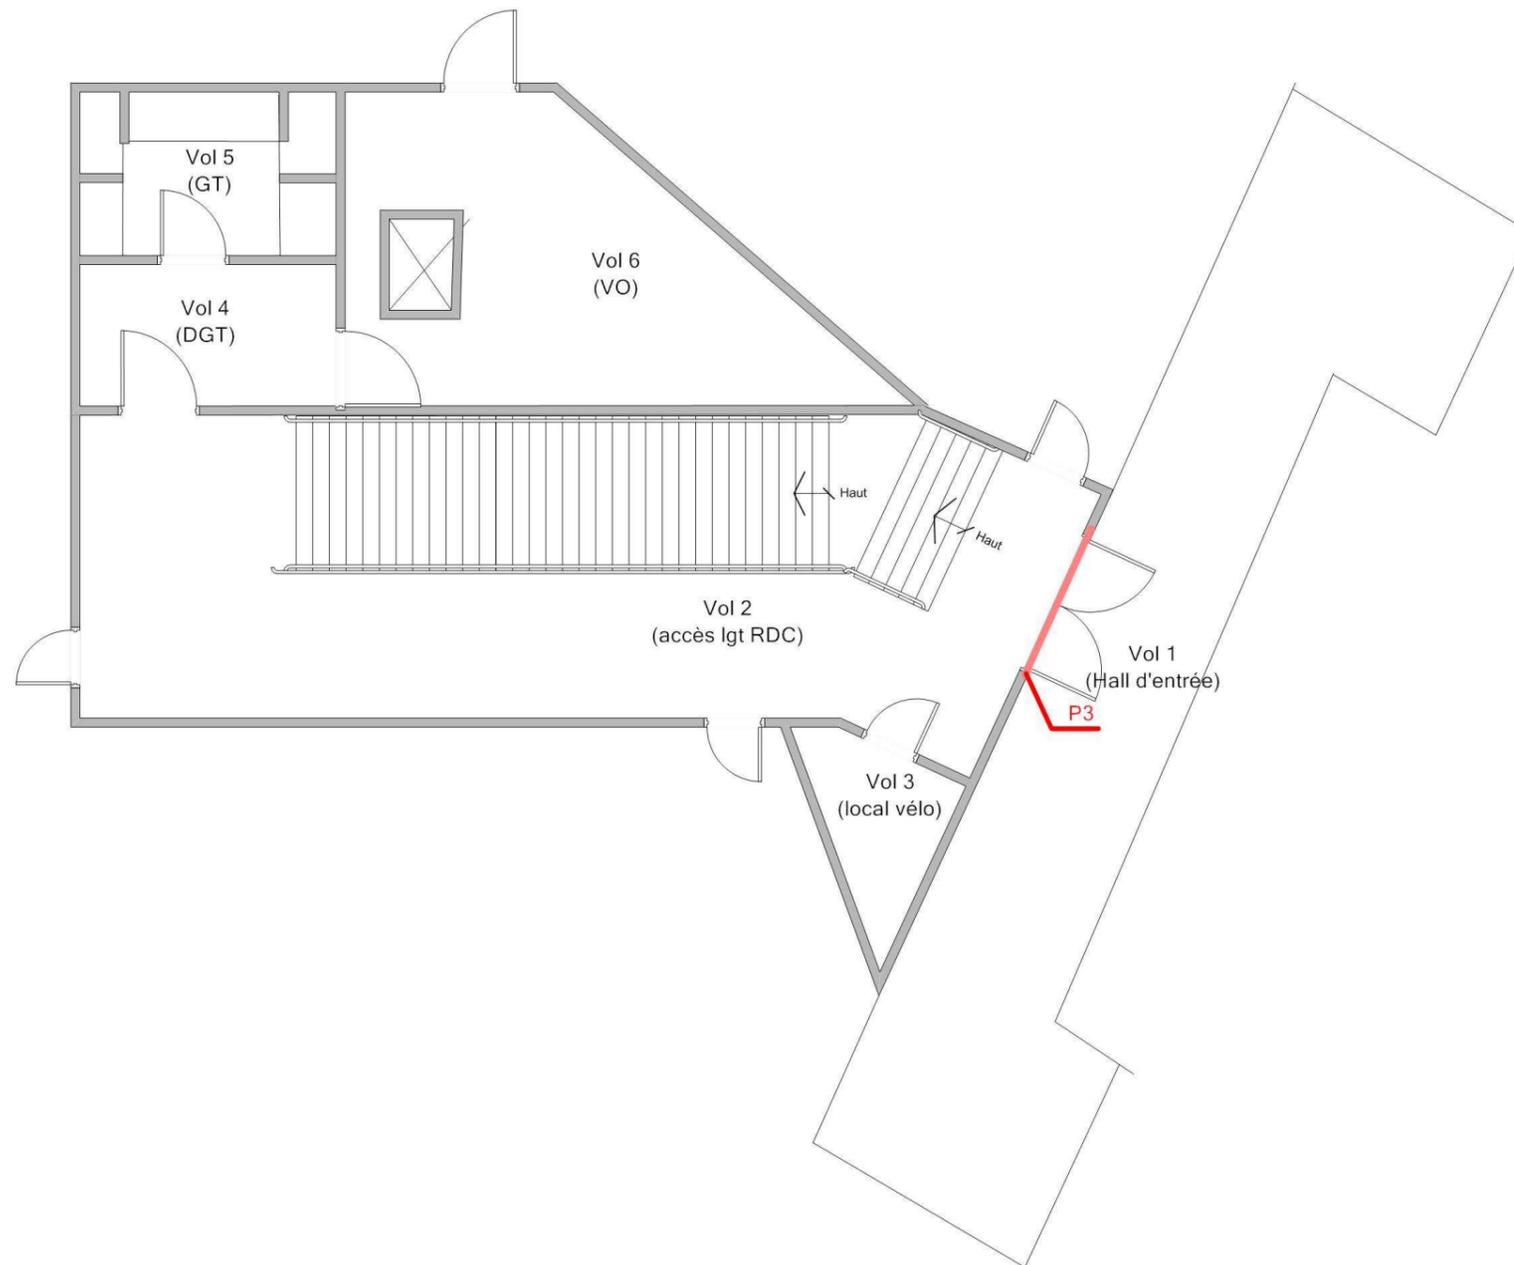
RDC - MPCA TOUTES CATÉGORIES CONFONDUES

P3 : Reprise détaché mou gris

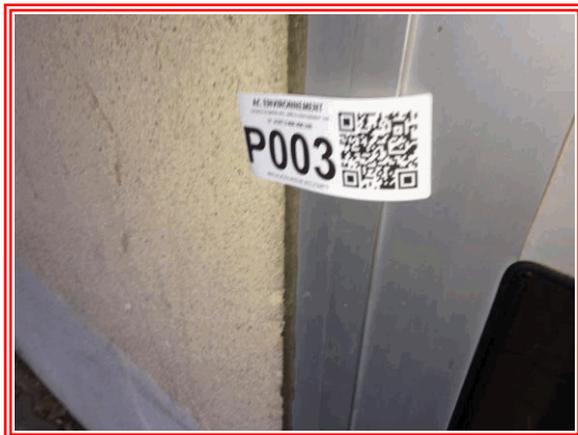
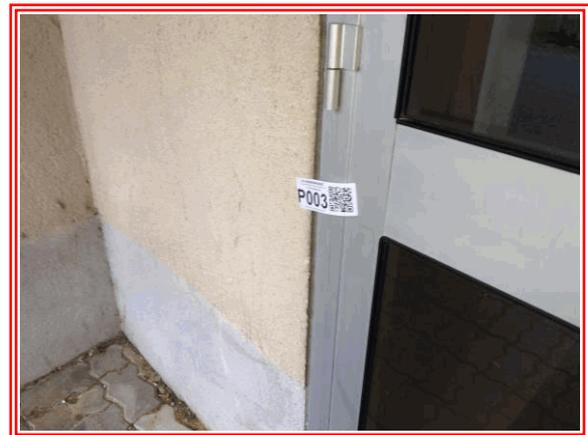
002OY000434 n°3 - 1 (P3)

Localisation	Catégorie	Composant	Partie de composant	Sur avis / réf pré.
Vol 2 (accès lgt RDC)	Parois verticales intérieures et enduits	Menuiseries	Reprise d'étanchéité	P3

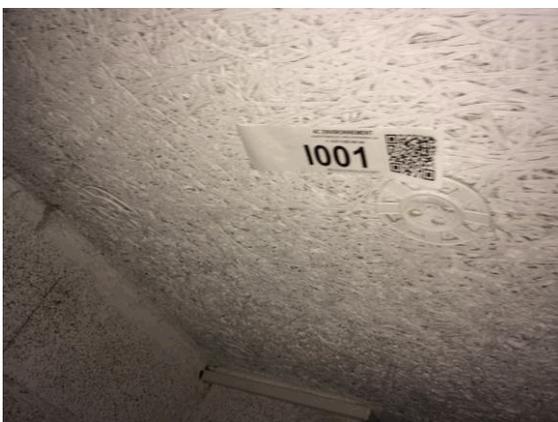
RDC	Vol 6 (VO)	Faux plafonds	panneaux vissée fibralith	I1			I1 - 1				impossible de voir les matériaux présents entre les panneaux fibralith et le plafond
RDC	Vol 4 (DGT)	Plafonds	Enduit ciment	P11	Réalisation d'un prélèvement	Enduit débulage plafond brut	002OY000 434 n°11 - 1 - 002OY000 434 n°11 - 2	P11	Enduit ciment	Négatif	Négatif sur analyse

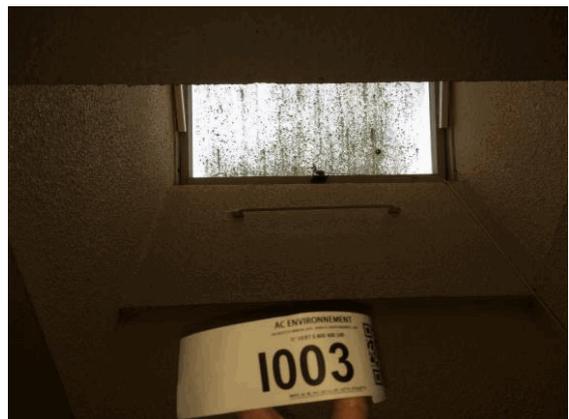
ETAGES	Vol 14 (accès lgt R+3)	Menuiseries	Mastic velux	I3			I3 - 1				Impossible d'ouvrir le velux en haut du puit de la lumière pour accéder au mastic vitrier ou joint
