## Rapport de mission de repérage des matériaux et produits contenant de l'amiante avant travaux

Adresse :	RESIDENCE DU LAC
CP - Ville :	53940 ST BERTHEVIN
Référence client :	_0032600014_
Date du repérage :	08/03/2017
Désignation :	Bâtiment composé de 1 cage et de 3 étages

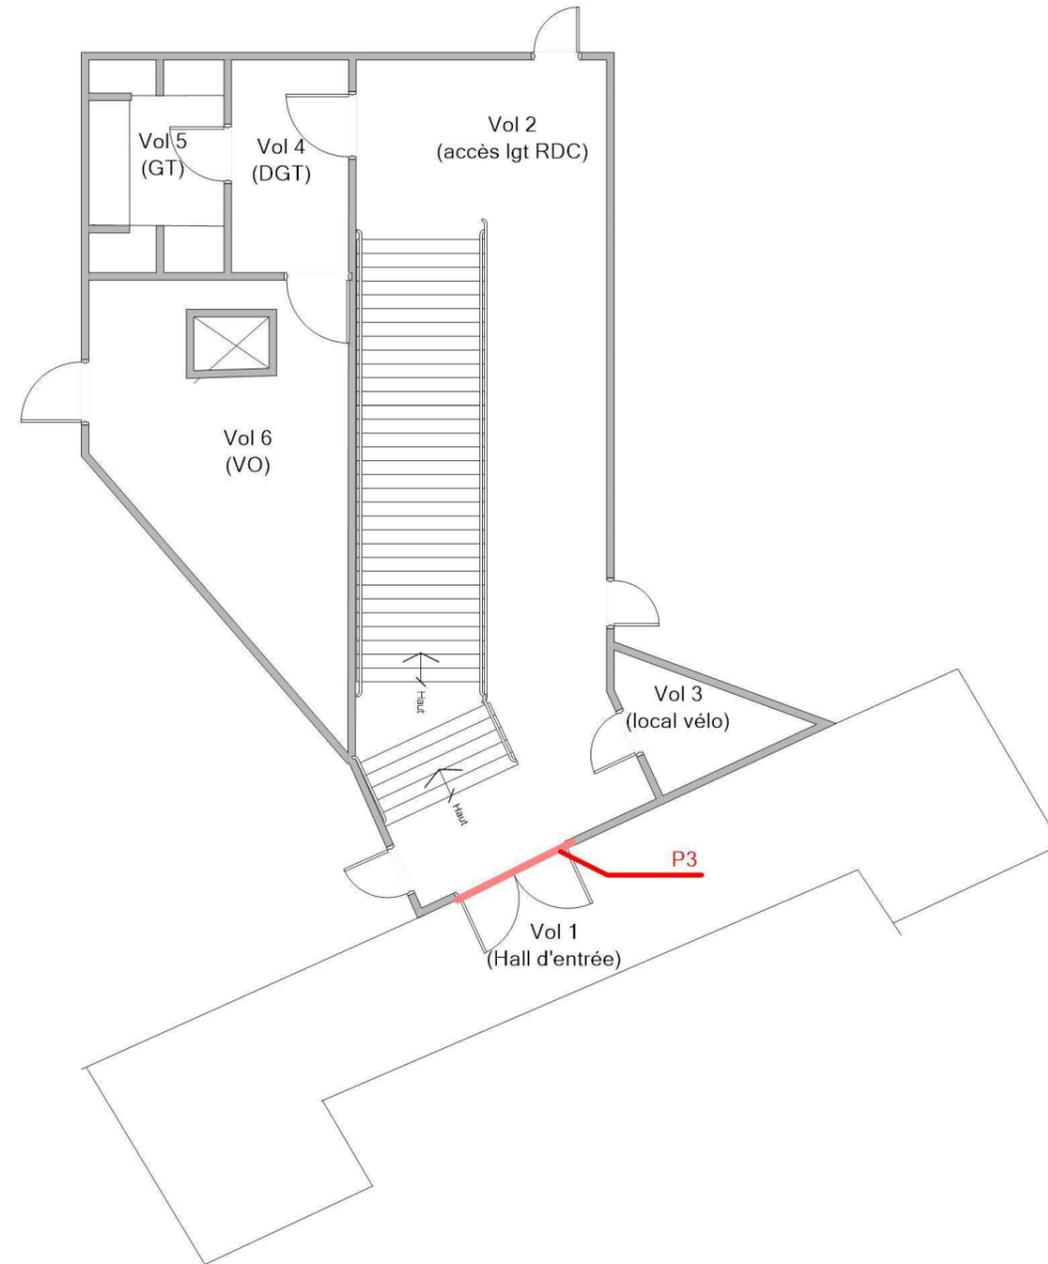
# RDC - MPCA TOUTES CATÉGORIES CONFONDUES

P3 : Reprise détachéité mou gris

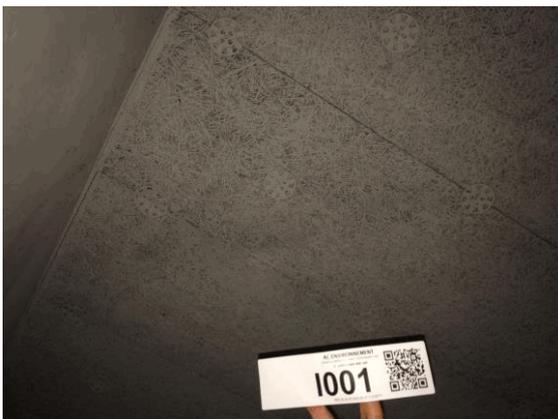
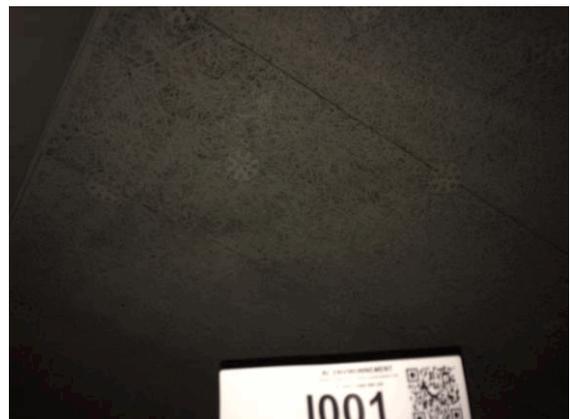
Localisation	Matériau	Justification
Vol 6 (VO)	panneaux vissée fibralith	impossible de voir les matériaux présents entre les panneaux fibralith et le plafond
Vol 14 (VO R+3)	conduit ventilation local vide ordure	Impossible de voir la nature du conduit sans destruction de la grille de protection
Vol 8 (VO R+1)	conduit ventilation local vide ordure	Impossible de voir la nature du conduit sans destruction de la grille de protection
Vol 11 (VO R+2)	conduit ventilation local vide ordure	Impossible de voir la nature du conduit sans destruction de la grille de protection
Vol 13 (accès lgt R+3)	Mastic velux	Impossible d'ouvrir le velux en haut du puit de la lumière pour accéder au mastic vitrier ou joint

RDC	Vol 6 (VO)	Faux plafonds	panneaux vissée fibralith	I1			I1 - 1 - I1 - 2				impossible de voir les matériaux présents entre les panneaux fibralith et le plafond
RDC	Vol 4 (DGT)	Plafonds	Enduit ciment	P10	Réalisation d'un prélèvement	Enduit débulage plafond brut	002OY000 436 n°10 - 1 - 002OY000 436 n°10 - 2	P10	Enduit plâtreux blanc en vrac non séparable + matériau gris non séparable + peinture non séparable	Négatif	Négatif sur analyse
RDC	Vol 5 (GT)	Plafonds	Enduit ciment	S17	Sondage et extension de la zone homogène du prélèvement P10	Enduit débulage plafond brut	002OY000 436 n°10 - 1 - 002OY000 436 n°10 - 2	P10	Enduit plâtreux blanc en vrac non séparable + matériau gris non séparable + peinture non séparable	Négatif	Négatif sur analyse

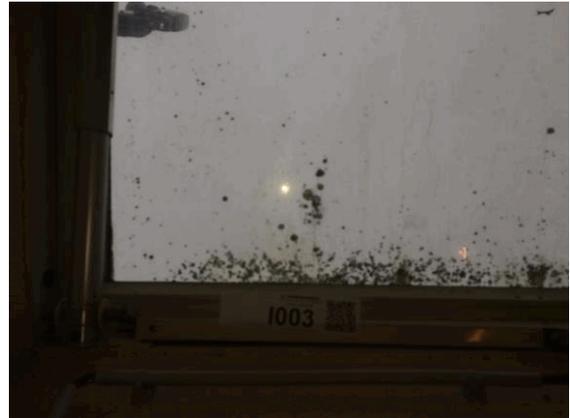
ETAGES	Vol 13 (accès Igt R+3)	Menuiseries	Mastic velux	I3			I3 - 1				Impossible d'ouvrir le velux en haut du puit de la lumière pour accéder au mastic vitrier ou joint
