## Rapport de mission de repérage des matériaux et produits contenant de l'amiante avant travaux

Adresse :	52 RUE M. DE SULLY - GRAND BEAUCHENE
CP - Ville :	53940 ST BERTHEVIN
Référence client :	_00326000150000200285_
Date du repérage :	29/12/2016
Désignation :	Appartement n° 285 de type 3 situé au 03 ème étage

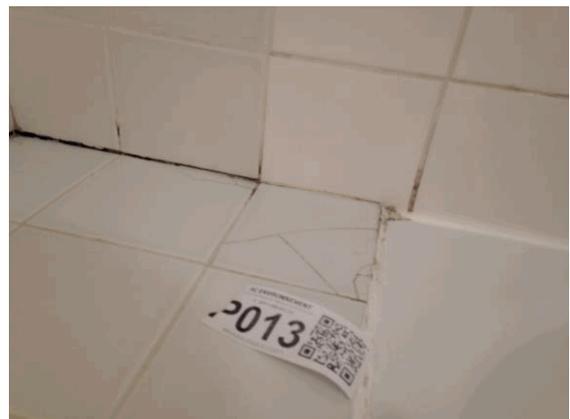
002HD001285 n°13 - 1 (P13)

LGT 285	Vol 3 (SDB)	Revêtement de mur	Colle de carrelage (faïence sdb)	P13	Sondage et extension de la zone homogène du prélèvement P13	Faïence grise	002HD0012 85 n°13 - 1 - 002HD0012 85 n°13 - 2	P13	Colle beige avec poussières + peinture en faible quantité non séparable	Négatif	Négatif sur analyse

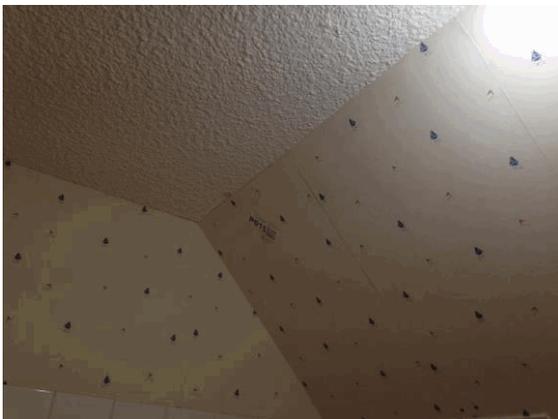
002HD001285 n°15 - 2 (P15)

LGT 285	Vol 3 (SDB)	Faux plafonds	Joints panneau / plaques	P15	Réalisation d'un prélèvement	Plafond plaque plâtre pièces humides	002HD0012 85 n°15 - 1 - 002HD0012 85 n°15 - 2	P15	Enduit plâtreux blanc en vrac avec couche cartonnée + peinture non séparable + papier non séparable	Négatif	Négatif sur analyse

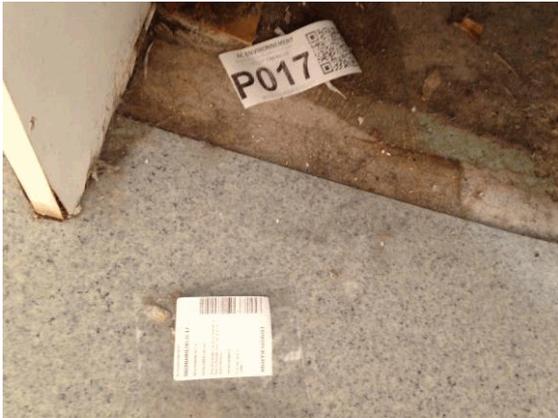
002HD001285 n°17 - 1 (P17)

LGT 285	Vol 3 (SDB)	Revêtement de sol	Colles jaunes de revêtement de sol d'origine (avec ragréage inséparable)	P17	Réalisation d'un prélèvement	Pièces humdes	002HD0012 85 n°17 - 1	P17	Colle polymère jaune avec couche en mousse et poussières non séparable + ragréage gris + sous couche de ragréage blanche en faible quantité non séparable	Négatif	Négatif sur analyse
LGT 285	Vol 2 (WC) - Vol 1 (Cuisine)	Revêtement de sol	Colles jaunes de revêtement de sol d'origine (avec ragréage inséparable)	S34 - S35	Sondage et extension de la zone homogène du prélèvement P17	Pièces humdes	002HD0012 85 n°17 - 1	P17	Colle polymère jaune avec couche en mousse et poussières non séparable + ragréage gris + sous couche de ragréage blanche en faible quantité non séparable	Négatif	Négatif sur analyse
