## Rapport de mission de repérage des matériaux et produits contenant de l'amiante avant travaux

| Adresse : | RESIDENCE DU LAC |
| CP - Ville : | 53940 ST BERTHEVIN |
| Désignation : | Bâtiment composé de 2 cages et de 3 étages |

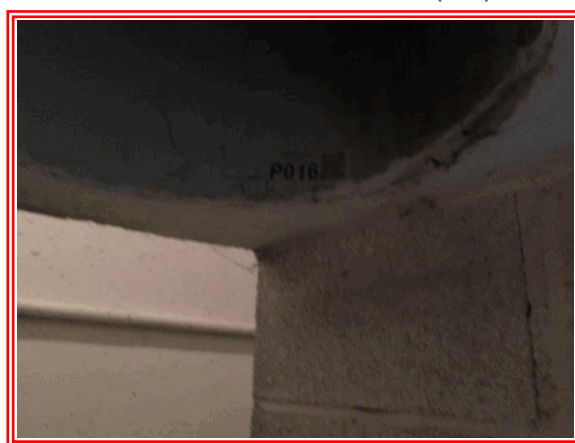
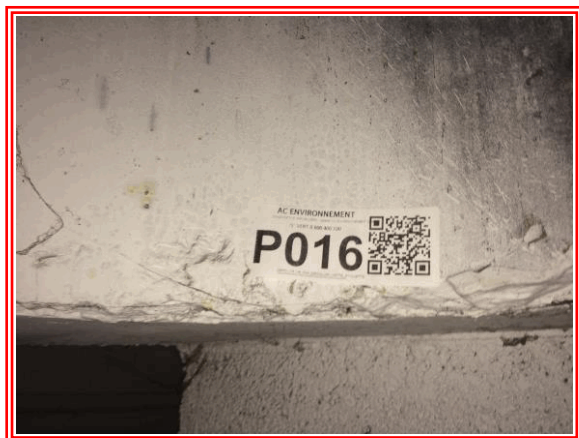
002LQ000943 n°16 - 2 (P16)

| Localisation | Catégorie | Composant | Partie de composant | Sur avis / réf pré. |
|---|---|---|---|---|
| Vol 4 (Local vo 1) | Conduits, canalisations et équipements | Vide ordure | Conduit | P16 |

| Plan | Localisation | Composant | Partie composant | Descriptif de l'action menée | | | | Laboratoire | | | Conclusion |
|---|---|---|---|---|---|---|---|---|---|---|---|
| RDC 16 J-B COLBERT | Vol 4 (Local vo 1) | Vide ordure | Conduit | P16 | Réalisation d'un prélèvement | | 002LQ0009<br>43 n°16 - 1<br>-<br>002LQ0009<br>43 n°16 - 2 | P16 | Fibrociment gris sous forme de plaque avec fibres visibles + peinture non séparable | Positif | Présence sur analyse |
| RDC 52 M. DE SULLY | Vol 21 (Local vo 5) | Vide ordure | Conduit | S127 (P16) | Sondage et extension de la zone homogène du prélèvement P16 | | 002LQ0009<br>43 n°16 - 1<br>-<br>002LQ0009<br>43 n°16 - 2 | P16 | Fibrociment gris sous forme de plaque avec fibres visibles + peinture non séparable | Positif | Présence sur analyse |

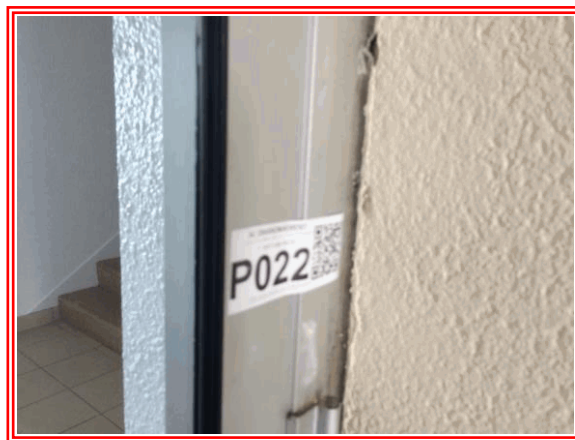
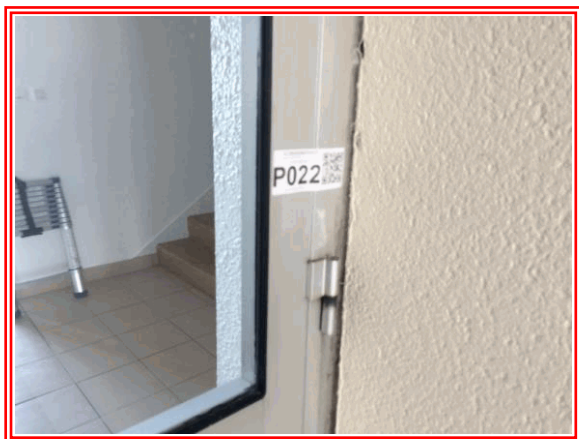
002LQ000943 n°22 - 1 (P22)

| Localisation | Catégorie | Composant | Partie de composant | Sur avis / réf pré. |
|---|---|---|---|---|
| Vol 2 (Hall d'entrée 1) | Parois verticales intérieures et enduits | Menuiseries | Reprise d'étanchéité | P22 |
| Vol 7 (Porche 2) | Parois verticales intérieures et enduits | Menuiseries | Reprise d'étanchéité | P22 |
| Vol 1 (Porche 1) | Parois verticales intérieures et enduits | Menuiseries | Reprise d'étanchéité | P22 |
| Vol 19 (Hall d'entrée 2) | Parois verticales intérieures et enduits | Menuiseries | Reprise d'étanchéité | P22 |

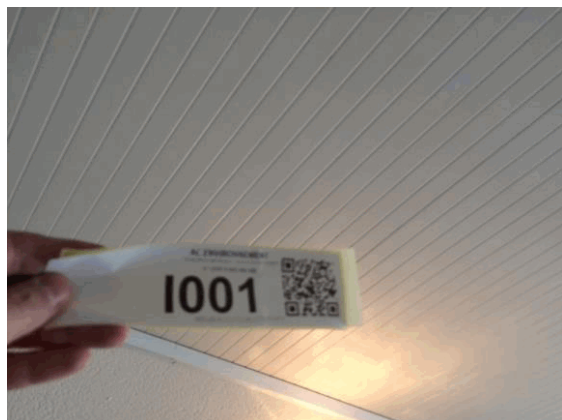
| Localisation | Matériau | Justification |
|---|---|---|
| Vol 7 (Porche 2) | Frisette bois | Impossible de voir les matériaux présent sous la frissette bois sans dépose de celle-ci |

| Plan | Localisation | Composant | Partie composant | Descriptif de l'action menée | | | | Laboratoire | | | Conclusion |
|---|---|---|---|---|---|---|---|---|---|---|---|
| RDC 16 J-B COLBERT | Vol 7 (Porche 2) | Faux plafonds | Frisette bois | I1 | | | I1 - 1 | | | | Impossible de voir les matériaux présent sous la frissette bois sans dépose de celle-ci |

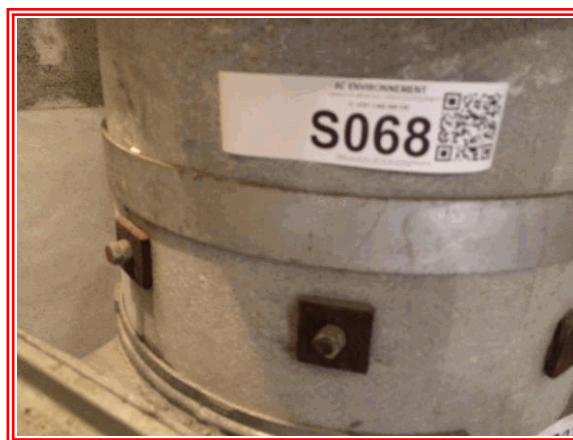
S68 - 1 (A68)

| Localisation | Catégorie | Composant | Partie de composant | Sur avis / réf pré. |
|---|---|---|---|---|
| Vol 14 (Local vo 2) | Conduits, canalisations et équipements | Vide ordure | Conduit en fibres-ciment | S68 |

| Plan | Localisation | Composant | Partie composant | Descriptif de l'action menée | | | | Laboratoire | | | Conclusion |
|---|---|---|---|---|---|---|---|---|---|---|---|
| Etages 16 J-B COLBERT | Vol 14 (Local vo 2) | Vide ordure | Conduit en fibres-ciment | S68 | Réalisation d'un sondage | | S68 - 1 | | | | Présence sur jugement personnel de l'opérateur de repérage |

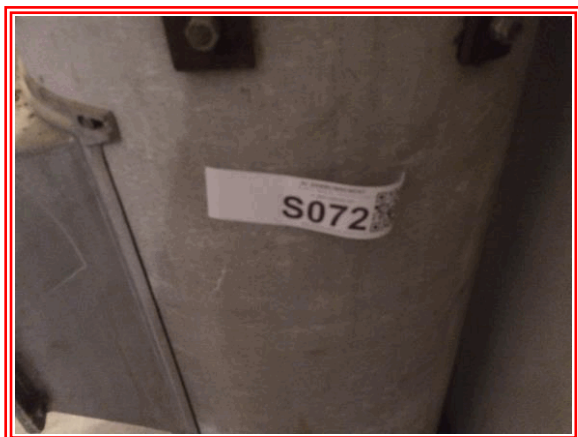
S72 - 1 (A72)

| Localisation | Catégorie | Composant | Partie de composant | Sur avis / réf pré. |
|---|---|---|---|---|
| Vol 16 (Local vo 4) | Conduits, canalisations et équipements | Conduit air | Conduit en fibres-ciment | S72 |

| Plan | Localisation | Composant | Partie composant | Descriptif de l'action menée | | | | Laboratoire | | | Conclusion |
|---|---|---|---|---|---|---|---|---|---|---|---|
| Etages 16 J-B COLBERT | Vol 16 (Local vo 4) | Conduit air | Conduit en fibres-ciment | S72 | Réalisation d'un sondage | | S72 - 1 | | | | Présence sur jugement personnel de l'opérateur de repérage |

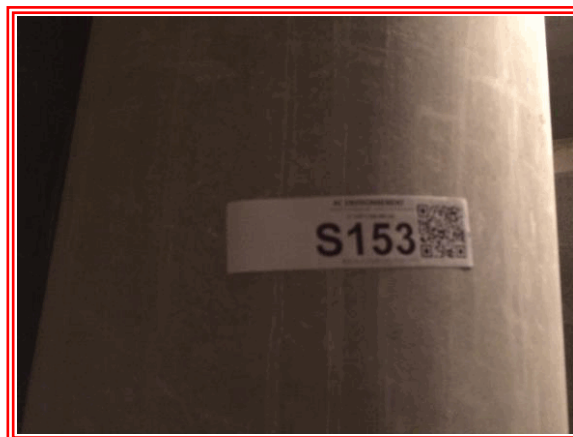
S153 - 1 (A153)

| Localisation | Catégorie | Composant | Partie de composant | Sur avis / réf pré. |
|---|---|---|---|---|
| Vol 25 (Local vo 6) | Conduits, canalisations et équipements | Vide ordure | Conduit en fibres-ciment | S153 |

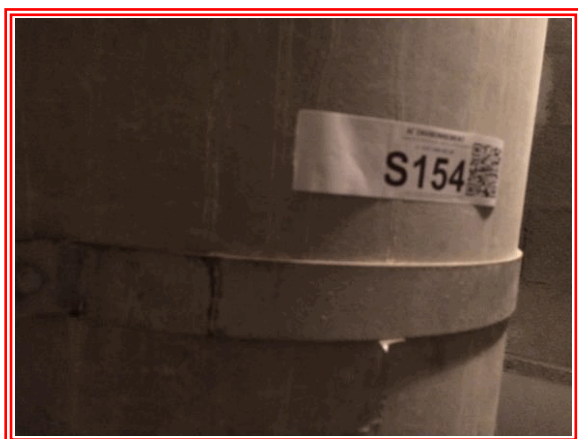
S154 - 1 (A154)

| Localisation | Catégorie | Composant | Partie de composant | Sur avis / réf pré. |
|---|---|---|---|---|
| Vol 28 (Local vo 7) | Conduits, canalisations et équipements | Conduit air | Conduit en fibres-ciment | S154 |

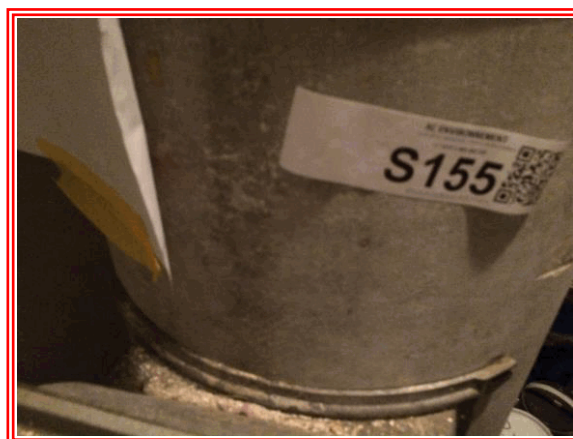
S155 - 1 (A155)

| Localisation | Catégorie | Composant | Partie de composant | Sur avis / réf pré. |
|---|---|---|---|---|
| Vol 31 (Local vo 8) | Conduits, canalisations et équipements | Conduit air | Conduit en fibres-ciment | S155 |
