Rapport de mission de repérage des matériaux et produits contenant de l'amiante avant travaux

Adresse :	RES LAC
CP - Ville :	53940 ST BERTHEVIN
Référence client :	_0032700016_
Date du repérage :	19/01/2016
Désignation :	Bâtiment composé de 2 cages et de 3 étages

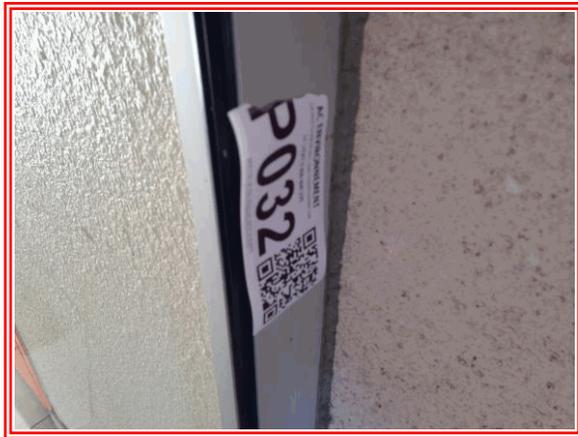
002HD000715 n°32 - 2 (P32)

P32 : Reprise détachéité (Enduit compact beige)

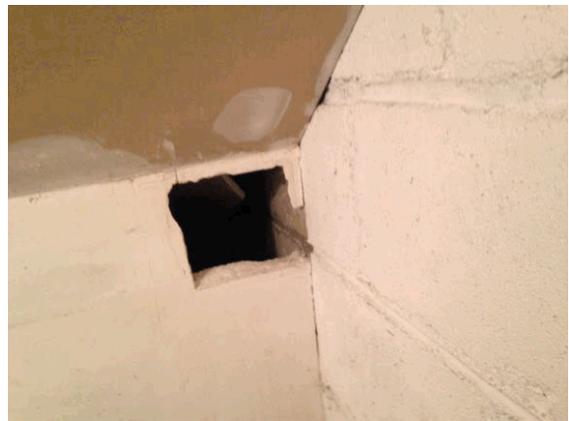
002HD000715 n°40 - 1 (P40)

PC ETAGE_cage 46	Vol 18 (VO)	Conduit air	Conduit ventilation vide ordure	P40	Réalisation d'un prélèvement		002HD0007 15 n°40 - 1 - 002HD0007 15 n°40 - 2	P40	Matériau gris en faible quantité en vrac	Négatif	Négatif sur analyse
PC ETAGE_cage 46	Vol 18 (VO)	Vide ordure	Conduit	I2			I2 - 1				Impossible de voir la nature du conduit sans démontage de la trappe d'accès au vide ordure.

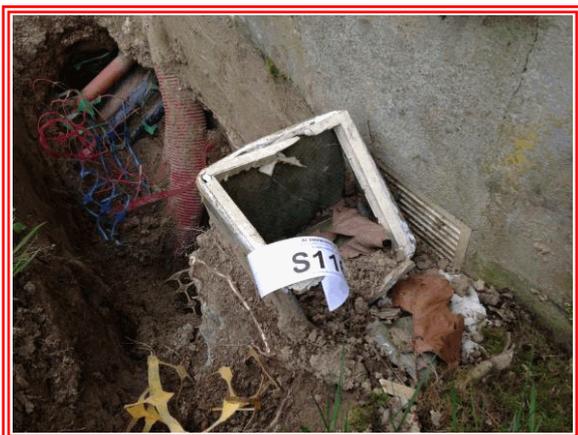
S116 - 1 (A116)

Localisation	Catégorie	Composant	Partie de composant	Sur avis / réf pré.
Vol 1 (hall extérieur)	Parois verticales intérieures et enduits	Menuiseries	Enduit compact beige en vrac + peinture	P32
Vol 27 (accès lgt)	Parois verticales intérieures et enduits	Menuiseries	Enduit compact beige en vrac + peinture	P32
Vol 5 (gaine technique)	Conduits, canalisations et équipements	Conduit air	Conduit en fibres-ciment	S84
Vol 35 (toiture cage 46)	Toiture et étanchéité	Ardoises	Ardoises composites	S99
Vol 29 (local commun)	Conduits, canalisations et équipements	Conduit air	Conduit en fibres-ciment	S104
Vol 27 (accès lgt)	Conduits, canalisations et équipements	Conduit air	Conduit en fibres-ciment	S105
Vol 40 (Façade arrière Cage 46)	Conduits, canalisations et équipements	Conduit air	Conduit en fibres-ciment	S116
