## Rapport de mission de repérage des matériaux et produits contenant de l'amiante avant travaux

Adresse :	74 PLACE J.B. COLBERT - GRAND BEAUCHENE
CP - Ville :	53940 ST BERTHEVIN
Référence client :	_00327000170000100315_
Date du repérage :	12/07/2017
Désignation :	Appartement n° 315 de type 3 situé au RDC

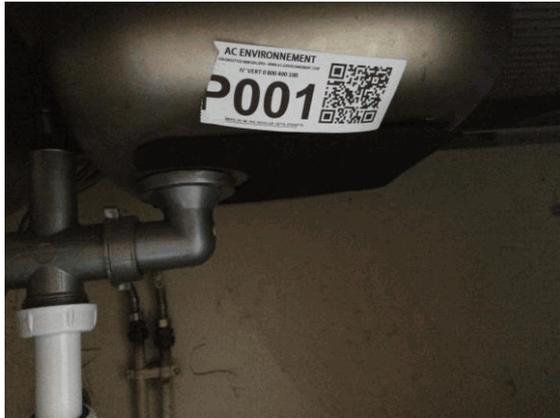
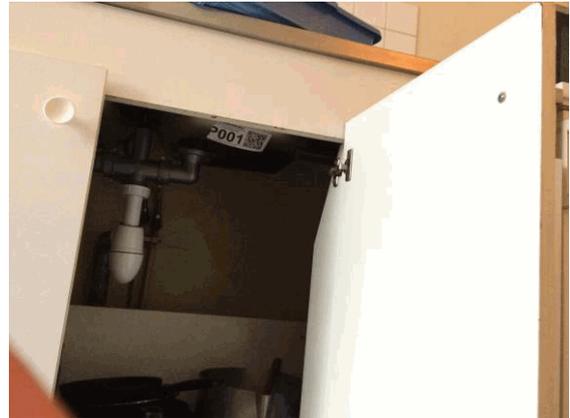
Référence	Localisation	Action
002LQ001407 n°1 - 1 (P1)	Appartement n°315 - Vol 9 (Cuisine)	Prélevement négatif
002LQ001407 n°1 - 2 (P1)	Appartement n°315 - Vol 9 (Cuisine)	Prélevement négatif
002LQ001407 n°2 - 1 (P2)	Appartement n°315 - Vol 9 (Cuisine)	Prélevement négatif
002LQ001407 n°2 - 2 (P2)	Appartement n°315 - Vol 9 (Cuisine)	Prélevement négatif
002LQ001407 n°3 - 1 (P3)	Appartement n°315 - Vol 9 (Cuisine)	Prélevement négatif
002LQ001407 n°3 - 2 (P3)	Appartement n°315 - Vol 9 (Cuisine)	Prélevement négatif
002LQ001407 n°4 - 1 (P4)	Appartement n°315 - Vol 7 (W.C)	Prélevement négatif
002LQ001407 n°4 - 2 (P4)	Appartement n°315 - Vol 7 (W.C)	Prélevement négatif
002LQ001407 n°5 - 1 (P5)	Appartement n°315 - Vol 2 (Rangement)	Prélevement négatif
002LQ001407 n°5 - 2 (P5)	Appartement n°315 - Vol 2 (Rangement)	Prélevement négatif
002LQ001407 n°6 - 1 (P6)	Appartement n°315 - Vol 2 (Rangement)	Prélevement négatif

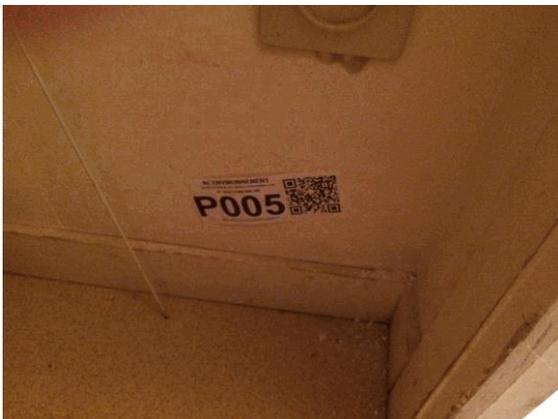
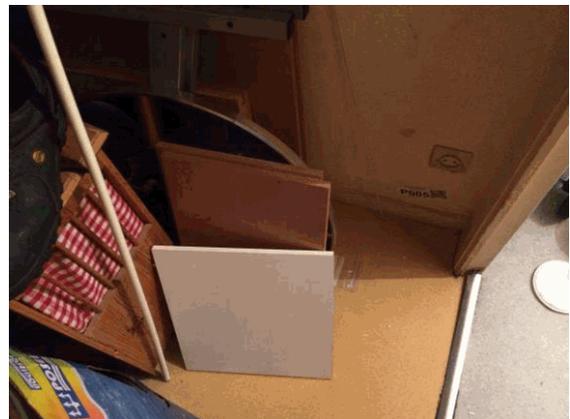
002LQ001407 n°5 - 1 (P5)

Appartement n°315	Vol 2 (Rangement)	Cloisons légères ou préfabriquées	Jonction entre panneaux préfabriqués (cloisons / doublage pièces sèches)	P5	Réalisation d'un prélèvement		002LQ0014 07 n°5 - 1 - 002LQ0014 07 n°5 - 2	P5	Matériau plâtreux blanc en vrac + carton non séparable + peinture non séparable	Négatif	Négatif sur analyse
Appartement n°315	Vol 3 (Chambre 1) - Vol 6 (Dégagement) - Vol 4 (Chambre 2) - Vol 1 (Entrée) - Vol 8 (Séjour)	Cloisons légères ou préfabriquées	Jonction entre panneaux préfabriqués (cloisons / doublage pièces sèches)	S5 - S6 - S7 - S8 - S9	Sondage et extension de la zone homogène du prélèvement P5		002LQ0014 07 n°5 - 1 - 002LQ0014 07 n°5 - 2	P5	Matériau plâtreux blanc en vrac + carton non séparable + peinture non séparable	Négatif	Négatif sur analyse
Appartement n°315	Vol 1 (Entrée)	Menuiseries	Joints d'étanchéité blanc porte d'entrée	P8	Réalisation d'un prélèvement		002LQ0014 07 n°8 - 1 - 002LQ0014 07 n°8 - 2	P8	Matériau souple blanc + matériau souple incolore non séparable	Négatif	Négatif sur analyse

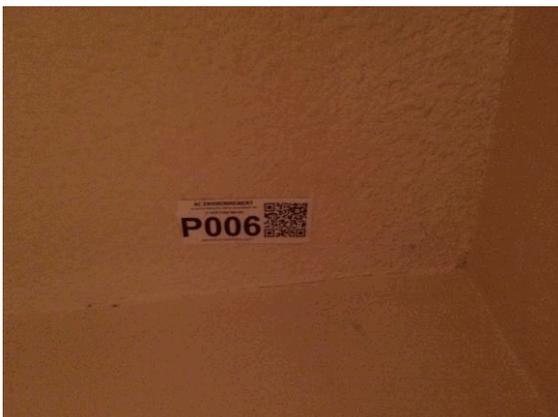
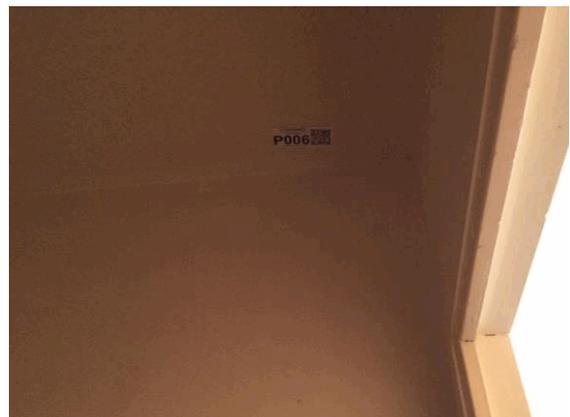
002LQ001407 n°6 - 1 (P6)

002LQ001407 n°6 - 2 (P6)	Appartement n°315 - Vol 2 (Rangement)	Prélevement négatif
002LQ001407 n°7 - 1 (P7)	Appartement n°315 - Vol 1 (Entrée)	Prélevement négatif
002LQ001407 n°7 - 2 (P7)	Appartement n°315 - Vol 1 (Entrée)	Prélevement négatif
002LQ001407 n°8 - 1 (P8)	Appartement n°315 - Vol 1 (Entrée)	Prélevement négatif
002LQ001407 n°8 - 2 (P8)	Appartement n°315 - Vol 1 (Entrée)	Prélevement négatif
002LQ001407 n°9 - 1 (P9)	Appartement n°315 - Vol 1 (Entrée)	Prélevement négatif
002LQ001407 n°9 - 2 (P9)	Appartement n°315 - Vol 1 (Entrée)	Prélevement négatif
002LQ001407 n°10 - 1 (P10)	Appartement n°315 - Vol 1 (Entrée)	Prélevement négatif
002LQ001407 n°10 - 2 (P10)	Appartement n°315 - Vol 1 (Entrée)	Prélevement négatif
002LQ001407 n°11 - 1 (P11)	Appartement n°315 - Vol 4 (Chambre 2)	Prélevement négatif
002LQ001407 n°11 - 2 (P11)	Appartement n°315 - Vol 4 (Chambre 2)	Prélevement négatif
002LQ001407 n°12 - 1 (P12)	Appartement n°315 - Vol 5 (SDB)	Prélevement négatif

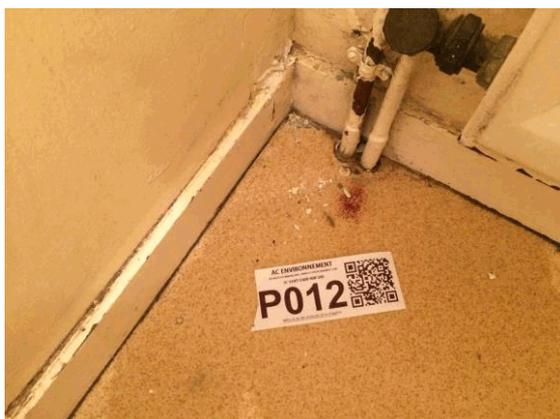
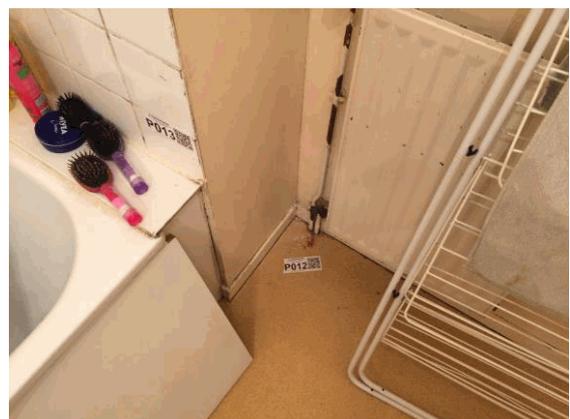
002LQ001407 n°12 - 1 (P12)

002LQ001407 n°12 - 2 (P12)	Appartement n°315 - Vol 5 (SDB)	Prélevement négatif
002LQ001407 n°13 - 1 (P13)	Appartement n°315 - Vol 5 (SDB)	Prélevement négatif
002LQ001407 n°13 - 2 (P13)	Appartement n°315 - Vol 5 (SDB)	Prélevement négatif
002LQ001407 n°14 - 1 (P14)	Appartement n°315 - Vol 5 (SDB)	Prélevement négatif
002LQ001407 n°14 - 2 (P14)	Appartement n°315 - Vol 5 (SDB)	Prélevement négatif
S23 - 1 (A23)	Appartement n°315 - Vol 2 (Rangement)	Absence sur présentation de documents
	Appartement n°315 - Vol 9 (Cuisine)	I1
	Appartement n°315 - Vol 9 (Cuisine)	I2

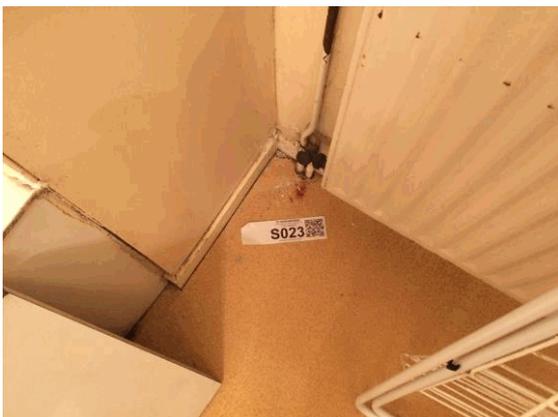
S23 - 1 (A23)

Appartement n°315	Vol 7 (W.C)	Revêtement de sol	Linoléum beige tacheté rouge (d'origine) + colle jaune	S23			S23 - 1				Négatif sur document cf. prélèvement n°5 du dossier AC Environnement n° 002HD000865

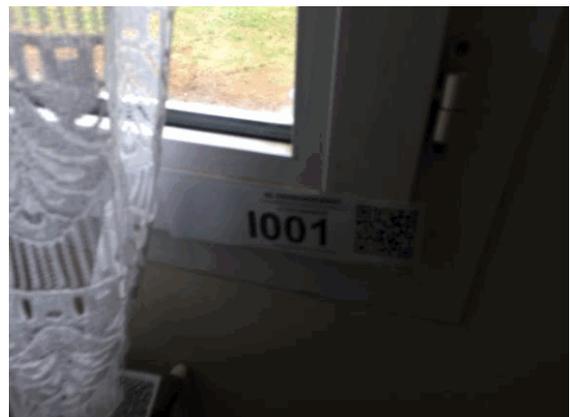
Appartement n°315	Vol 9 (Cuisine)	Menuiseries	PVC 4/16/4	I1			I1 - 1				Aucun prélèvement réalisé à la demande du client sur les menuiseries PVC

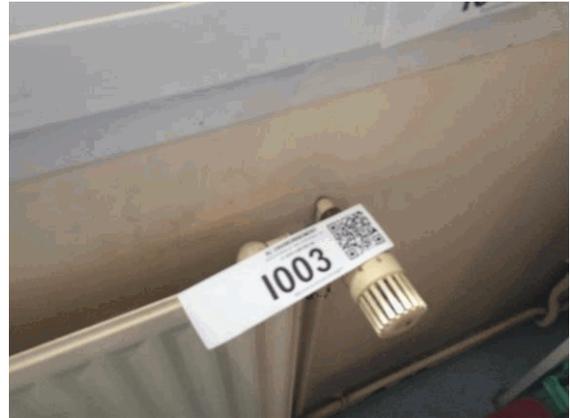
Plan	Localisation	Composant	Partie composant	Descriptif de l'action menée				Laboratoire			Conclusion
				Réf action	Observation	Précision loc.	Ref photo	Ref Prél.	Descriptif	Résultat	
Appartement n°315	Vol 9 (Cuisine)	Radiateurs	Joints	I3			I3 - 1				Aucun prélèvement réalisé à la demande du client
Appartement n°315	Vol 8 (Séjour)	Radiateurs	Joints	I3			I3 - 1				Aucun prélèvement réalisé à la demande du client
Appartement n°315	Vol 5 (SDB)	Radiateurs	Joints	I3			I3 - 1				Aucun prélèvement réalisé à la demande du client
Appartement n°315	Vol 4 (Chambre 2)	Radiateurs	Joints	I3			I3 - 1				Aucun prélèvement réalisé à la demande du client
Appartement n°315	Vol 3 (Chambre 1)	Radiateurs	Joints	I3			I3 - 1				Aucun prélèvement réalisé à la demande du client
