## Rapport de mission de repérage des matériaux et produits contenant de l'amiante avant travaux

| Adresse : | 74 PLACE J.B. COLBERT - GRAND BEAUCHENE |
| CP - Ville : | 53940 ST BERTHEVIN |
| Désignation : | Appartement n° 323 de type 2 situé au 01 er étage |

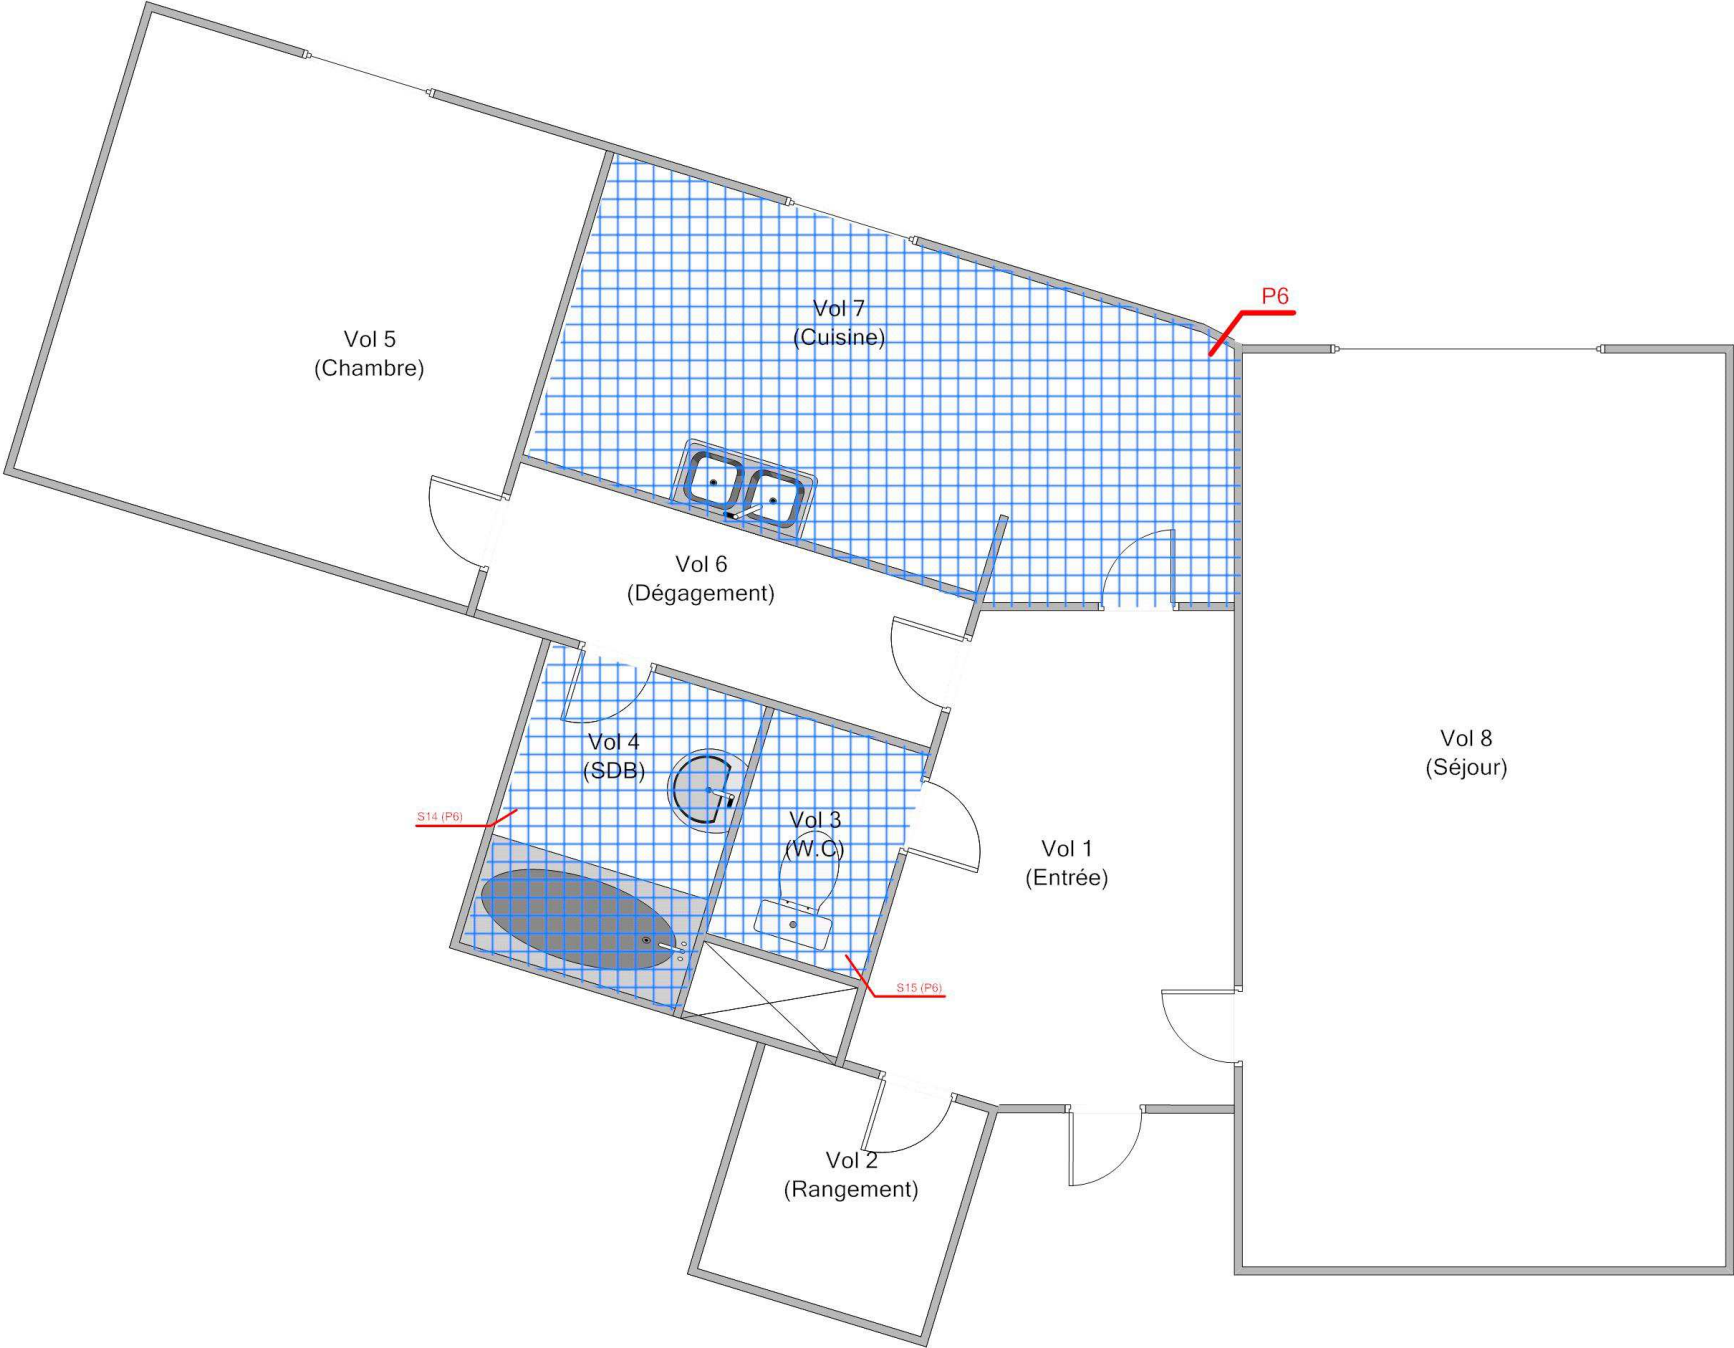
P6 : Enduit plâtre  
(aspect gouttelettes  
pièces humides)

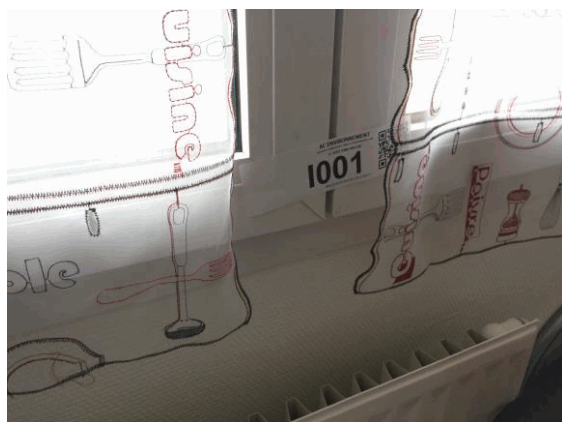
| Plan | Localisation | Composant | Partie composant | Descriptif de l'action menée | | | | Laboratoire | | | Conclusion |
|---|---|---|---|---|---|---|---|---|---|---|---|
| Appartement n°323 | Vol 7 (Cuisine) | Menuiseries | PVC 4/16/4 | I1 | | | I1 - 1 | | | | Aucun prélèvement réalisé à la demande du client sur les menuiseries PVC |
| Appartement n°323 | Vol 5 (Chambre) | Menuiseries | PVC 4/16/4 | I1 | | | I1 - 1 | | | | Aucun prélèvement réalisé à la demande du client sur les menuiseries PVC |
| Appartement n°323 | Vol 8 (Séjour) | Menuiseries | PVC 4/16/4 | I1 | | | I1 - 1 | | | | Aucun prélèvement réalisé à la demande du client sur les menuiseries PVC |

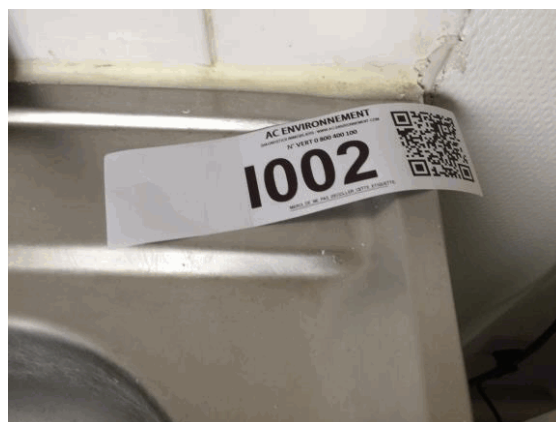
| Plan | Localisation | Composant | Partie composant | Descriptif de l'action menée | | | | Laboratoire | | | Conclusion |
|---|---|---|---|---|---|---|---|---|---|---|---|
| Appartement n°323 | Vol 7 (Cuisine) | Evier | Mastic étanchéité | I2 | | | I2 - 1 | | | | Aucun prélèvement réalisé à la demande du client sur l'ensemble des mastics des appareils sanitaires et équipements divers |

| Plan | Localisation | Composant | Partie composant | Descriptif de l'action menée | | | | Laboratoire | | | Conclusion |
|---|---|---|---|---|---|---|---|---|---|---|---|
| Appartement n°323 | Vol 4 (SDB) | Evier | Mastic étanchéité | I2 | | | I2 - 1 | | | | Aucun prélèvement réalisé à la demande du client sur l'ensemble des mastics des appareils sanitaires et équipements divers |

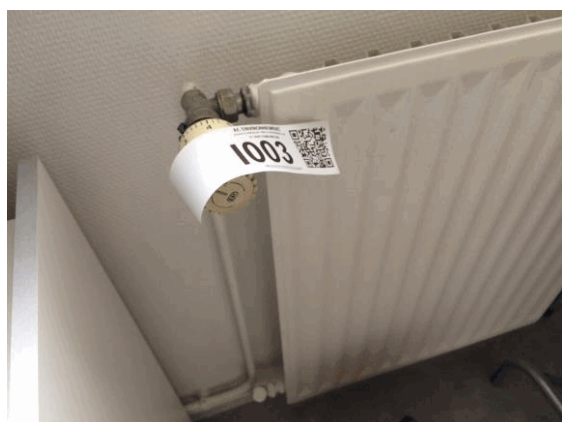
| Plan | Localisation | Composant | Partie composant | Descriptif de l'action menée | | | | Laboratoire | | | Conclusion |
|---|---|---|---|---|---|---|---|---|---|---|---|
| Appartement n°323 | Vol 7 (Cuisine) | Radiateurs | Joints | I3 | | | I3 - 1 | | | | Aucun prélèvement réalisé à la demande du client |
| Appartement n°323 | Vol 8 (Séjour) | Radiateurs | Joints | I3 | | | I3 - 1 | | | | Aucun prélèvement réalisé à la demande du client |
| Appartement n°323 | Vol 4 (SDB) | Radiateurs | Joints | I3 | | | I3 - 1 | | | | Aucun prélèvement réalisé à la demande du client |
| Appartement n°323 | Vol 5 (Chambre) | Radiateurs | Joints | I3 | | | I3 - 1 | | | | Aucun prélèvement réalisé à la demande du client |

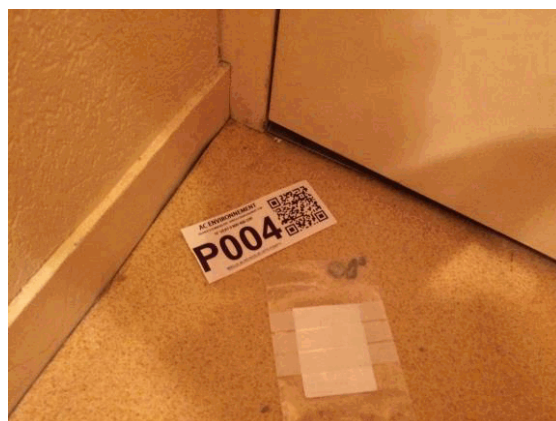
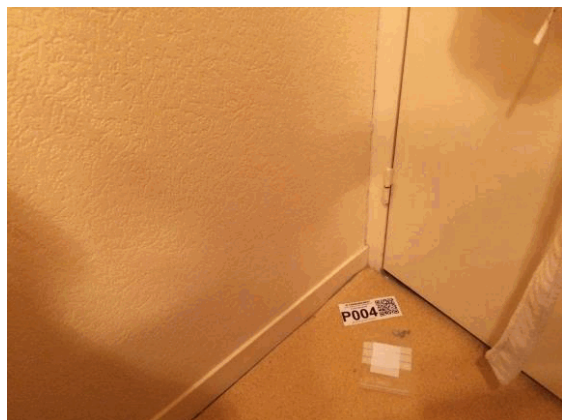
002LQ001408 n°4 - 1 (P4)

| Plan | Localisation | Composant | Partie composant | Descriptif de l'action menée | | | | Laboratoire | | | Conclusion |
|---|---|---|---|---|---|---|---|---|---|---|---|
| Appartement n°323 | Vol 4 (SDB) | Revêtement de sol | Ragréage pièces humides | P4 | Réalisation d'un prélèvement | | 002LQ0014<br>08 n°4 - 1 -<br>002LQ0014<br>08 n°4 - 2 | P4 | Colle polymère jaune en faible quantité avec couche en mousse non séparable + ragréage gris + matériau gris hétérogène | Négatif | Négatif sur analyse |

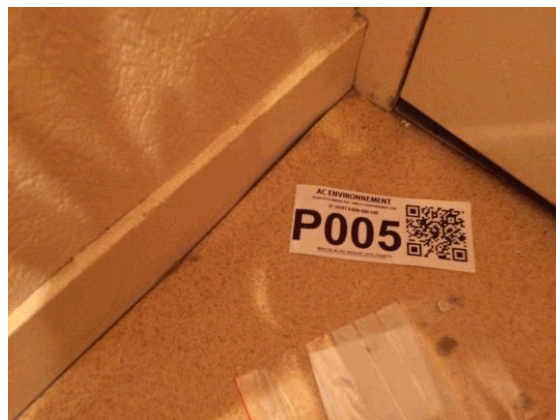
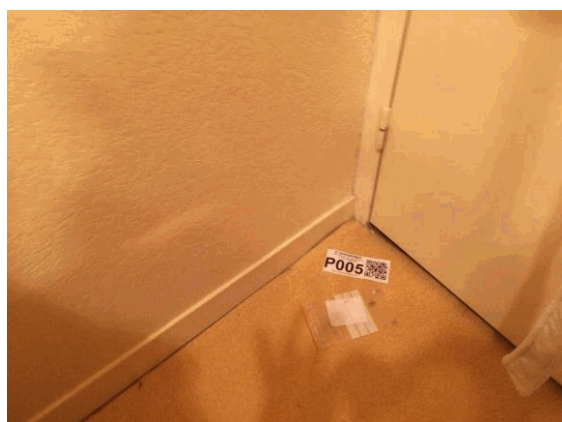
002LQ001408 n°5 - 1 (P5)

| Plan | Localisation | Composant | Partie composant | Descriptif de l'action menée | | | | Laboratoire | | | Conclusion |
|---|---|---|---|---|---|---|---|---|---|---|---|
| Appartement n°323 | Vol 4 (SDB) | Revêtement de sol | Colles jaune du revêtement de sol d'origine pièces humides | P5 | Réalisation d'un prélèvement | | 002LQ0014<br>08 n°5 - 1 -<br>002LQ0014<br>08 n°5 - 2 | P5<br>Phase 1 | Revêtement souple rose | Négatif | Négatif sur analyse |
| Appartement n°323 | Vol 4 (SDB) | Revêtement de sol | Colles jaune du revêtement de sol d'origine pièces humides | P5 | Réalisation d'un prélèvement | | 002LQ0014<br>08 n°5 - 1 -<br>002LQ0014<br>08 n°5 - 2 | P5<br>Phase 2 | Colle polymère jaune non séparable + ragréage gris + papier non séparable | Négatif | Négatif sur analyse |

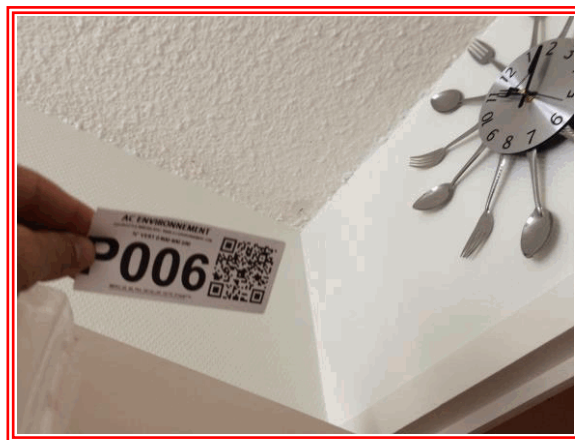
002LQ001408 n°6 - 1 (P6)

| Localisation | Catégorie | Composant | Partie de composant | Sur avis / réf pré. |
|---|---|---|---|---|
| Vol 7 (Cuisine) | Plafond et faux-plafonds | Plafonds | Enduit plâtre (aspect gouttelettes pièces humides) | P6 |
| Vol 4 (SDB) | Plafond et faux-plafonds | Plafonds | Enduit plâtre (aspect gouttelettes pièces humides) | P6 |
| Vol 3 (W.C) | Plafond et faux-plafonds | Plafonds | Enduit plâtre (aspect gouttelettes pièces humides) | P6 |

| Plan | Localisation | Composant | Partie composant | Descriptif de l'action menée | | | | Laboratoire | | | Conclusion |
|---|---|---|---|---|---|---|---|---|---|---|---|
| Appartement n°323 | Vol 7 (Cuisine) | Plafonds | Enduit plâtre (aspect gouttelettes pièces humides) | P6 | Réalisation d'un prélèvement | | 002LQ0014 08 n°6 - 1 | P6 | Enduit plâtreux blanc en vrac + peinture non séparable | Positif | Présence sur analyse |
| Appartement n°323 | Vol 4 (SDB) | Plafonds | Enduit plâtre (aspect gouttelettes pièces humides) | S14 (P6) | Sondage et extension de la zone homogène du prélèvement P6 | | 002LQ0014 08 n°6 - 1 | P6 | Enduit plâtreux blanc en vrac + peinture non séparable | Positif | Présence sur analyse |

| Plan | Localisation | Composant | Partie composant | Descriptif de l'action menée | | | | Laboratoire | | | Conclusion |
|---|---|---|---|---|---|---|---|---|---|---|---|
| Appartement n°323 | Vol 3 (W.C) | Plafonds | Enduit plâtre (aspect gouttelettes pièces humides) | S15 (P6) | Sondage et extension de la zone homogène du prélèvement P6 | | 002LQ0014 08 n°6 - 1 | P6 | Enduit plâtreux blanc en vrac + peinture non séparable | Positif | Présence sur analyse |

Au vu des résultats d'analyse, des prélèvements complémentaires pourront être effectués sur le plafond pièces humides pour lequel le prélèvement est positif (Prélèvement n°10 du rapport 002LQ001408, logement n°323) afin de confirmer ou non les premiers résultats obtenus.

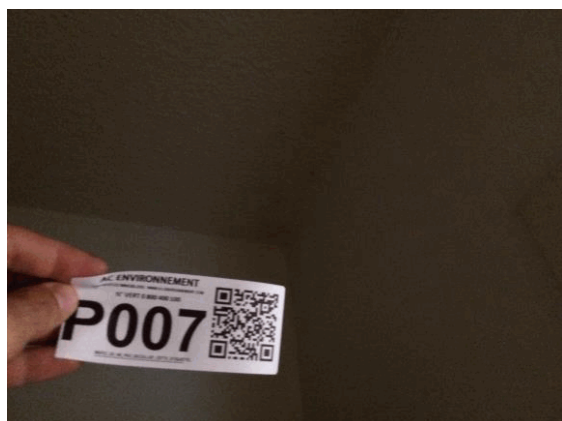
002LQ001408 n°7 - 1 (P7)

| Plan | Localisation | Composant | Partie composant | Descriptif de l'action menée | | | | Laboratoire | | | Conclusion |
|---|---|---|---|---|---|---|---|---|---|---|---|
| Appartement n°323 | Vol 2 (Rangement) | Plafonds | Enduit plâtre (aspect gouttelettes pièces sèches) | P7 | Réalisation d'un prélèvement | | 002LQ0014 08 n°7 - 1 | P7 | Enduit plâtreux blanc en vrac + peinture non séparable | Négatif | Négatif sur analyse |

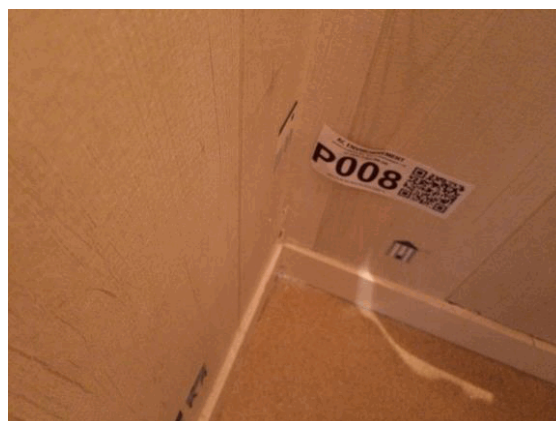
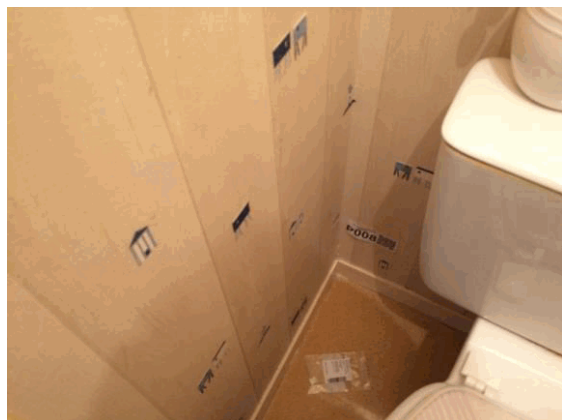
002LQ001408 n°8 - 1 (P8)

| Plan | Localisation | Composant | Partie composant | Descriptif de l'action menée | | | | Laboratoire | | | Conclusion |
|---|---|---|---|---|---|---|---|---|---|---|---|
| Appartement n°323 | Vol 3 (W.C) | Cloisons légères ou préfabriquées | Jonction entre panneaux préfabriqués (cloisons / doublage pièces humides) | P8 | Réalisation d'un prélèvement | | 002LQ0014<br>08 n°8 - 1 -<br>002LQ0014<br>08 n°8 - 2 | P8 | Enduit plâtreux blanc en vrac + peinture non séparable + carton non séparable | Négatif | Négatif sur analyse |

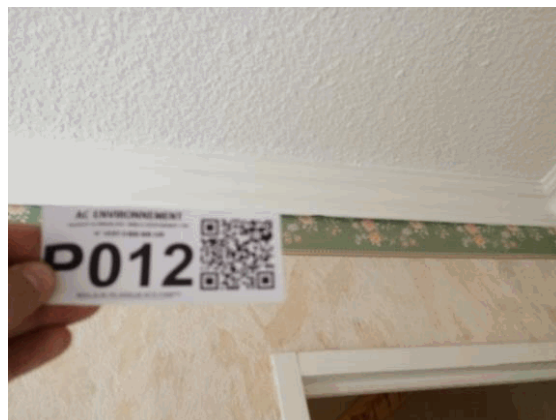
002LQ001408 n°12 - 1 (P12)

| Plan | Localisation | Composant | Partie composant | Descriptif de l'action menée | | | | Laboratoire | | | Conclusion |
|---|---|---|---|---|---|---|---|---|---|---|---|
| Appartement n°323 | Vol 5 (Chambre) | Plafonds | Moulures polystyrène + colle | P12 | Réalisation d'un prélèvement | | 002LQ0014 08 n°12 - 1 | P12 | Colle beige | Négatif | Négatif sur analyse |
