## Rapport de mission de repérage des matériaux et produits contenant de l'amiante avant travaux

| Adresse : | 74 PLACE J.B. COLBERT - GRAND BEAUCHENE |
| Date du repérage : | 12/07/2017 |
| Désignation : | Appartement n° 324 de type 4 situé au 02 ème étage |

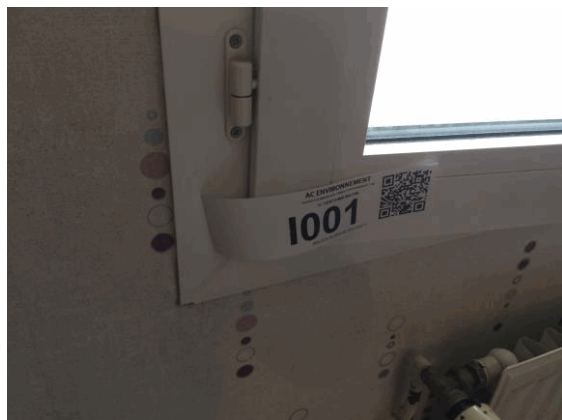
| Plan | Localisation | Composant | Partie composant | Descriptif de l'action menée | | | | Laboratoire | | | Conclusion |
|---|---|---|---|---|---|---|---|---|---|---|---|
| Appartement n°324 | Vol 3 (Cuisine) | Menuiseries | PVC 4/16/4 | I1 | | | I1 - 1 | | | | Aucun prélèvement réalisé à la demande du client sur les menuiseries PVC |

| Plan | Localisation | Composant | Partie composant | Descriptif de l'action menée | | | | Laboratoire | | | Conclusion |
|---|---|---|---|---|---|---|---|---|---|---|---|
| Appartement n°324 | Vol 2 (Séjour) | Menuiseries | PVC 4/16/4 | I1 | | | I1 - 1 | | | | Aucun prélèvement réalisé à la demande du client sur les menuiseries PVC |
| Appartement n°324 | Vol 4 (Chambre 1) | Menuiseries | PVC 4/16/4 | I1 | | | I1 - 1 | | | | Aucun prélèvement réalisé à la demande du client sur les menuiseries PVC |
| Appartement n°324 | Vol 5 (Chambre 2) | Menuiseries | PVC 4/16/4 | I1 | | | I1 - 1 | | | | Aucun prélèvement réalisé à la demande du client sur les menuiseries PVC |

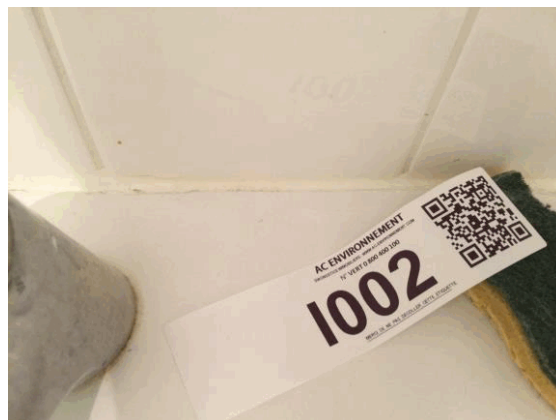
| Plan | Localisation | Composant | Partie composant | Descriptif de l'action menée | | | | Laboratoire | | | Conclusion |
|---|---|---|---|---|---|---|---|---|---|---|---|
| Appartement n°324 | Vol 3 (Cuisine) | Evier | Mastic étanchéité | I2 | | | I2 - 1 | | | | Aucun prélèvement réalisé à la demande du client sur l'ensemble des mastics des appareils sanitaires et équipements divers |
| Appartement n°324 | Vol 6 (SDB) | Evier | Mastic étanchéité | I2 | | | I2 - 1 | | | | Aucun prélèvement réalisé à la demande du client sur l'ensemble des mastics des appareils sanitaires et équipements divers |

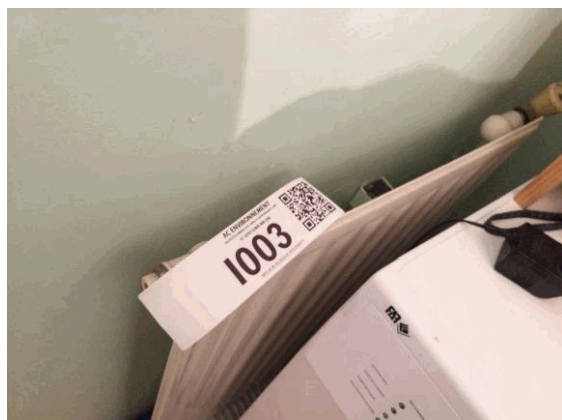
| Plan | Localisation | Composant | Partie composant | Descriptif de l'action menée | | | | Laboratoire | | | Conclusion |
|---|---|---|---|---|---|---|---|---|---|---|---|
| Appartement n°324 | Vol 3 (Cuisine) | Radiateurs | Joints | I3 | | | I3 - 1 | | | | Aucun prélèvement réalisé à la demande du client |
| Appartement n°324 | Vol 2 (Séjour) | Radiateurs | Joints | I3 | | | I3 - 1 | | | | Aucun prélèvement réalisé à la demande du client |

| Plan | Localisation | Composant | Partie composant | Descriptif de l'action menée | | | | Laboratoire | | | Conclusion |
|---|---|---|---|---|---|---|---|---|---|---|---|
| Appartement n°324 | Vol 1 (Entrée) | Radiateurs | Joints | I3 | | | I3 - 1 | | | | Aucun prélèvement réalisé à la demande du client |
| Appartement n°324 | Vol 6 (SDB) | Radiateurs | Joints | I3 | | | I3 - 1 | | | | Aucun prélèvement réalisé à la demande du client |
| Appartement n°324 | Vol 5 (Chambre 2) | Radiateurs | Joints | I3 | | | I3 - 1 | | | | Aucun prélèvement réalisé à la demande du client |
| Appartement n°324 | Vol 4 (Chambre 1) | Radiateurs | Joints | I3 | | | I3 - 1 | | | | Aucun prélèvement réalisé à la demande du client |

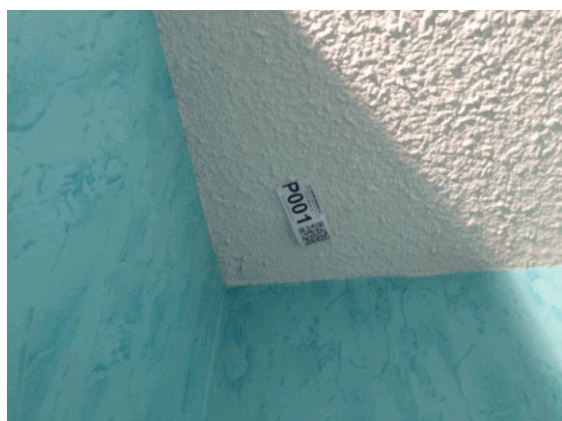
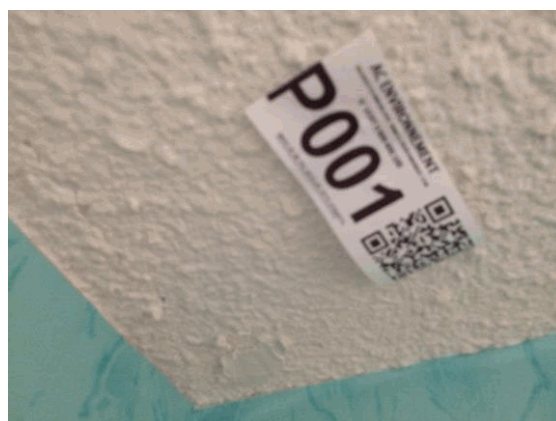
002LQ001414 n°1 - 1 (P1)

| Plan | Localisation | Composant | Partie composant | Descriptif de l'action menée | | | | Laboratoire | | | Conclusion |
|---|---|---|---|---|---|---|---|---|---|---|---|
| Appartement n°324 | Vol 1 (Entrée) | Plafonds | Enduit plâtre (aspect gouttelettes pièces sèches) | P1 | Réalisation d'un prélèvement | | 002LQ0014<br>14 n°1 - 1 -<br>002LQ0014<br>14 n°1 - 2 | P1 | Enduit plâtreux blanc + peinture non séparable | Négatif | Négatif sur analyse |
| Appartement n°324 | Vol 4 (Chambre 1) -<br>Vol 5 (Chambre 2) -<br>Vol 8 (Rangement) -<br>Vol 2 (Séjour) | Plafonds | Enduit plâtre (aspect gouttelettes pièces sèches) | S1 - S2 -<br>S3 - S4 | Sondage et extension de la zone homogène du prélèvement P1 | | 002LQ0014<br>14 n°1 - 1 -<br>002LQ0014<br>14 n°1 - 2 | P1 | Enduit plâtreux blanc + peinture non séparable | Négatif | Négatif sur analyse |

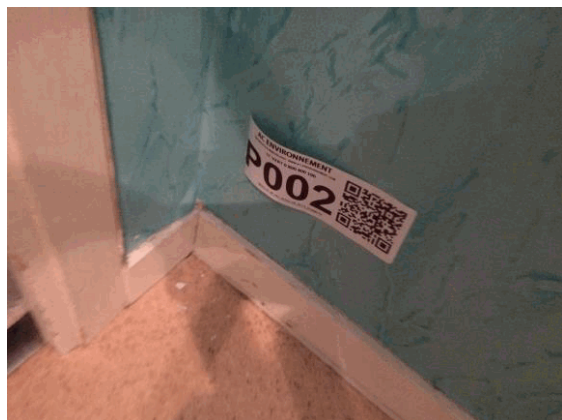
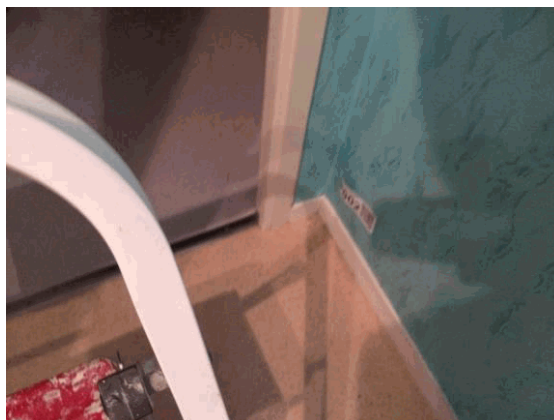
002LQ001414 n°2 - 1 (P2)

| Plan | Localisation | Composant | Partie composant | Descriptif de l'action menée | | | | Laboratoire | | | Conclusion |
|---|---|---|---|---|---|---|---|---|---|---|---|
| Appartement n°324 | Vol 1 (Entrée) | Cloisons légères ou préfabriquées | Jonction entre panneaux préfabriqués (cloisons / doublage pièces sèches) | P2 | Réalisation d'un prélèvement | | 002LQ0014<br>14 n°2 - 1 -<br>002LQ0014<br>14 n°2 - 2 | P2 | Enduit plâtreux blanc + papier non séparable + carton non séparable | Négatif | Négatif sur analyse |
| Appartement n°324 | Vol 5 (Chambre 2) - Vol 4 (Chambre 1) - Vol 2 (Séjour) - Vol 8 (Rangement) | Cloisons légères ou préfabriquées | Jonction entre panneaux préfabriqués (cloisons / doublage pièces sèches) | S5 - S6 - S7 - S8 | Sondage et extension de la zone homogène du prélèvement P2 | | 002LQ0014<br>14 n°2 - 1 -<br>002LQ0014<br>14 n°2 - 2 | P2 | Enduit plâtreux blanc + papier non séparable + carton non séparable | Négatif | Négatif sur analyse |

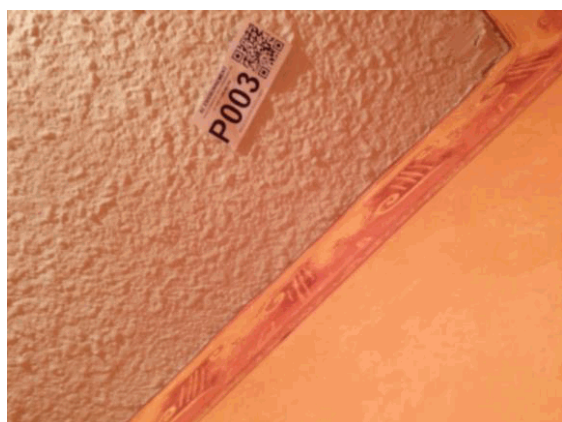
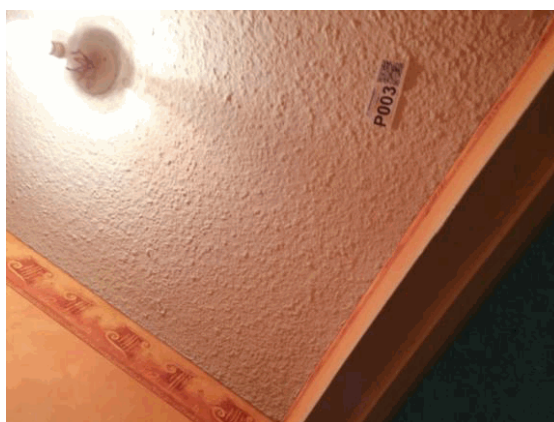
002LQ001414 n°3 - 1 (P3)

| Plan | Localisation | Composant | Partie composant | Descriptif de l'action menée | | | | Laboratoire | | | Conclusion |
|---|---|---|---|---|---|---|---|---|---|---|---|
| Appartement n°324 | Vol 7 (W.C) | Plafonds | Enduit plâtre (aspect gouttelettes pièces humides) | P3 | Réalisation d'un prélèvement | | 002LQ0014<br>14 n°3 - 1 -<br>002LQ0014<br>14 n°3 - 2 | P3 | Enduit plâtreux blanc en vrac + peinture non séparable | Négatif | Négatif sur analyse |
| Appartement n°324 | Vol 6 (SDB) - Vol 3 (Cuisine) | Plafonds | Enduit plâtre (aspect gouttelettes pièces humides) | S9 - S10 | Sondage et extension de la zone homogène du prélèvement P3 | | 002LQ0014<br>14 n°3 - 1 -<br>002LQ0014<br>14 n°3 - 2 | P3 | Enduit plâtreux blanc en vrac + peinture non séparable | Négatif | Négatif sur analyse |

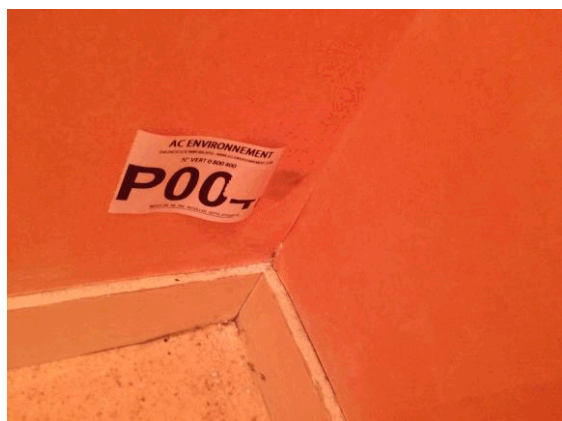
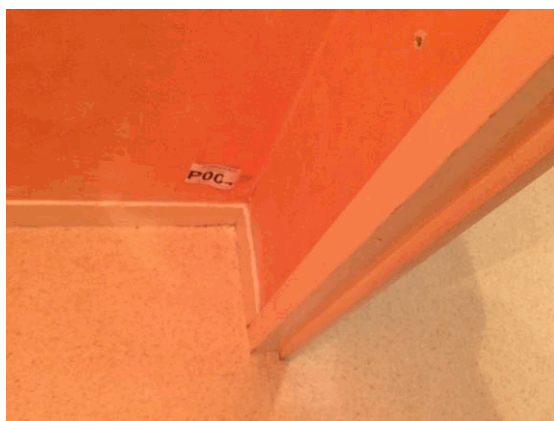
002LQ001414 n°4 - 1 (P4)

| Plan | Localisation | Composant | Partie composant | Descriptif de l'action menée | | | | Laboratoire | | | Conclusion |
|---|---|---|---|---|---|---|---|---|---|---|---|
| Appartement n°324 | Vol 7 (W.C) | Cloisons légères ou préfabriquées | Jonction entre panneaux préfabriqués (cloisons / doublage pièces humides) | P4 | Réalisation d'un prélèvement | | 002LQ0014<br>14 n°4 - 1 -<br>002LQ0014<br>14 n°4 - 2 | P4 | Enduit plâtreux blanc + peintures multiples non séparable + papier peint non séparable + papier non séparable + carton non séparable | Négatif | Négatif sur analyse |
| Appartement n°324 | Vol 6 (SDB) - Vol 3 (Cuisine) | Cloisons légères ou préfabriquées | Jonction entre panneaux préfabriqués (cloisons / doublage pièces humides) | S11 - S12 | Sondage et extension de la zone homogène du prélèvement P4 | | 002LQ0014<br>14 n°4 - 1 -<br>002LQ0014<br>14 n°4 - 2 | P4 | Enduit plâtreux blanc + peintures multiples non séparable + papier peint non séparable + papier non séparable + carton non séparable | Négatif | Négatif sur analyse |

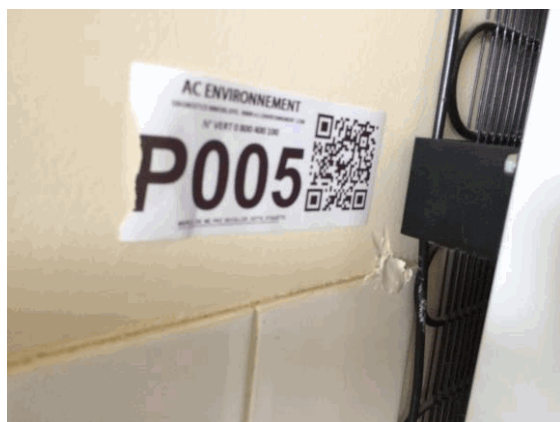
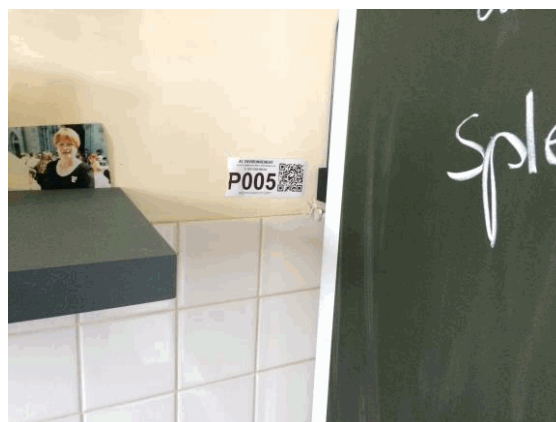
002LQ001414 n°5 - 1 (P5)

| Plan | Localisation | Composant | Partie composant | Descriptif de l'action menée | | | | Laboratoire | | | Conclusion |
|---|---|---|---|---|---|---|---|---|---|---|---|
| Appartement n°324 | Vol 3 (Cuisine) | Revêtement de mur | Colle de carrelage (faïence blanche cuisine) | P5 | Réalisation d'un prélèvement | | 002LQ0014<br>14 n°5 - 1 -<br>002LQ0014<br>14 n°5 - 2 | P5 | Colle beige avec couche cartonnée + peintures multiples non séparable | Négatif | Négatif sur analyse |

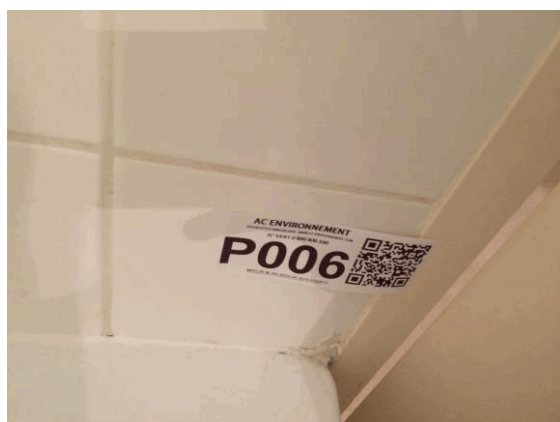
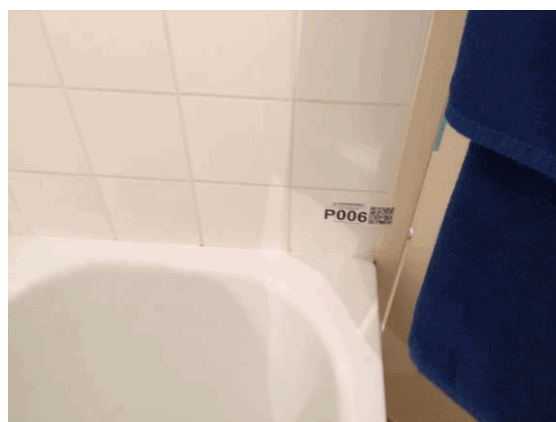
002LQ001414 n°6 - 1 (P6)

| Plan | Localisation | Composant | Partie composant | Descriptif de l'action menée | | | | Laboratoire | | | Conclusion |
|---|---|---|---|---|---|---|---|---|---|---|---|
| Appartement n°324 | Vol 6 (SDB) | Revêtement de mur | Colle de carrelage (faïence blanche sdb) | P6 | Réalisation d'un prélèvement | | 002LQ0014<br>14 n°6 - 1 -<br>002LQ0014<br>14 n°6 - 2 | P6 | Colle beige + joint cassant blanc en faible quantité non séparable + matériau souple blanc en faible quantité non séparable | Négatif | Négatif sur analyse |
