Rapport de mission de repérage des matériaux et produits contenant de l'amiante avant travaux

Adresse :	74 PLACE J.B. COLBERT - GRAND BEAUCHENE
CP - Ville :	53940 ST BERTHEVIN
Référence client :	_00327000170000100327_
Date du repérage :	12/07/2017
Désignation :	Appartement n° 327 de type 3 situé au 02 ème étage

C	Opérateur de repérage	D	Personne autorisant l'émission du rapport conformément à la norme NF 46-020
Compagnie & Siret :	AC Environnement (N° 441355914)	Nom :	MORA Denis
Nom :	PALLUEL Matthieu	Date du rapport :	26/07/2017
Accompagnateur :	R.SEBIRE (0 800 400 100)		A Riorges, le 26/07/2017
Date de repérage :	12/07/2017		
Le présent rapport est établi par une personne dont les compétences sont certifiées par ICERT CERTIFICATION Parc Edonia Bat G rue de la Terre			
Numéro attestation :	CPDI 3879 V2		
Délivré le :	28/04/2016

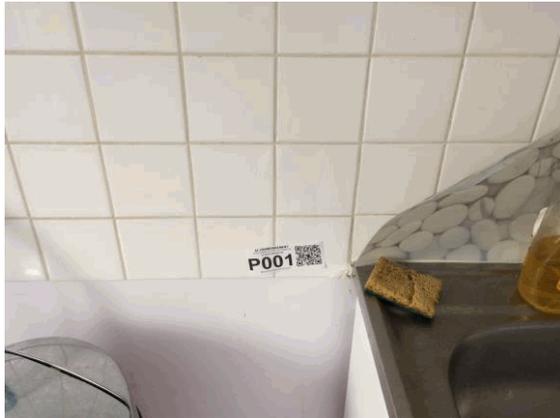
Référence	Localisation	Action
002LQ001409 n°1 - 1 (P1)	Appartement n°327 - Vol 9 (Cuisine)	Prélevement négatif
002LQ001409 n°1 - 2 (P1)	Appartement n°327 - Vol 9 (Cuisine)	Prélevement négatif
002LQ001409 n°2 - 1 (P2)	Appartement n°327 - Vol 7 (W.C)	Prélevement négatif
002LQ001409 n°2 - 2 (P2)	Appartement n°327 - Vol 7 (W.C)	Prélevement négatif
002LQ001409 n°3 - 1 (P3)	Appartement n°327 - Vol 7 (W.C)	Prélevement négatif
002LQ001409 n°4 - 2 (P4)	Appartement n°327 - Vol 4 (Chambre 2)	Prélevement négatif
002LQ001409 n°4 - 1 (P4)	Appartement n°327 - Vol 4 (Chambre 2)	Prélevement négatif
002LQ001409 n°5 - 1 (P5)	Appartement n°327 - Vol 5 (Dégagement)	Prélevement négatif
002LQ001409 n°6 - 1 (P6)	Appartement n°327 - Vol 6 (SDB)	Prélevement négatif
002LQ001409 n°6 - 2 (P6)	Appartement n°327 - Vol 6 (SDB)	Prélevement négatif
002LQ001409 n°7 - 1 (P7)	Appartement n°327 - Vol 1 (Entrée)	Prélevement négatif
002LQ001409 n°7 - 2 (P7)	Appartement n°327 - Vol 1 (Entrée)	Prélevement négatif

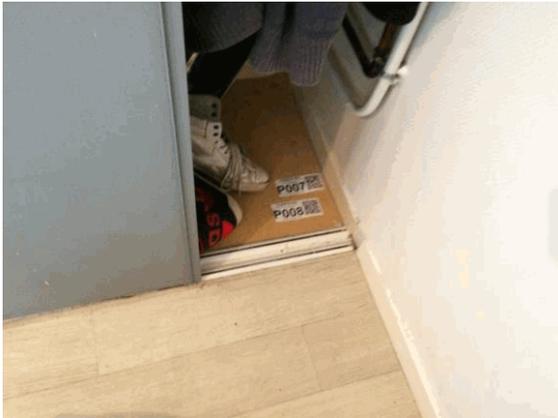
002LQ001409 n°8 - 2 (P8)	Appartement n°327 - Vol 1 (Entrée)	Prélevement négatif
002LQ001409 n°8 - 1 (P8)	Appartement n°327 - Vol 1 (Entrée)	Prélevement négatif
002LQ001409 n°9 - 2 (P9)	Appartement n°327 - Vol 6 (SDB)	Prélevement négatif
002LQ001409 n°9 - 1 (P9)	Appartement n°327 - Vol 6 (SDB)	Prélevement négatif
002LQ001409 n°10 - 2 (P10)	Appartement n°327 - Vol 6 (SDB)	Prélevement négatif
002LQ001409 n°10 - 1 (P10)	Appartement n°327 - Vol 6 (SDB)	Prélevement négatif
	Appartement n°327 - Vol 9 (Cuisine)	I1
	Appartement n°327 - Vol 9 (Cuisine)	I2
	Appartement n°327 - Vol 9 (Cuisine)	I3
	Appartement n°327 - Vol 9 (Cuisine)	I4
