## Rapport de mission de repérage des matériaux et produits contenant de l'amiante avant travaux

Adresse :	74 PLACE J.B. COLBERT - GRAND BEAUCHENE
CP - Ville :	53940 ST BERTHEVIN
Référence client :	_00327000170000100329_
Date du repérage :	12/07/2017
Désignation :	Appartement n° 329 de type 4 situé au 02 ème étage

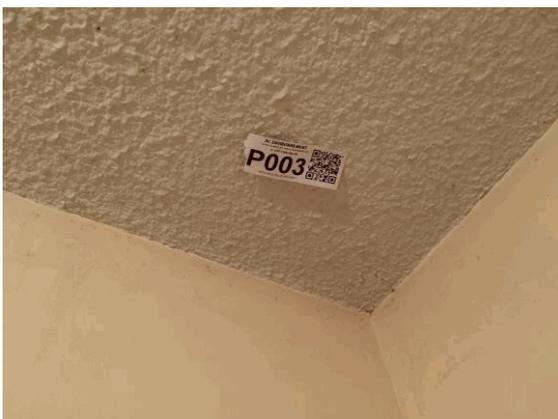
002LQ001412 n°3 - 1 (P3)

Appartement n°329	Vol 7 (SDB)	Plafonds	Enduit plâtre (aspect gouttelettes pièces humides)	P3	Réalisation d'un prélèvement		002LQ0014 12 n°3 - 1 - 002LQ0014 12 n°3 - 2	P3	Enduit plâtreux blanc en vrac + peinture non séparable	Négatif	Négatif sur analyse
Appartement n°329	Vol 2 (W.C) - Vol 3 (Cuisine)	Plafonds	Enduit plâtre (aspect gouttelettes pièces humides)	S13 - S14	Sondage et extension de la zone homogène du prélèvement P3		002LQ0014 12 n°3 - 1 - 002LQ0014 12 n°3 - 2	P3	Enduit plâtreux blanc en vrac + peinture non séparable	Négatif	Négatif sur analyse

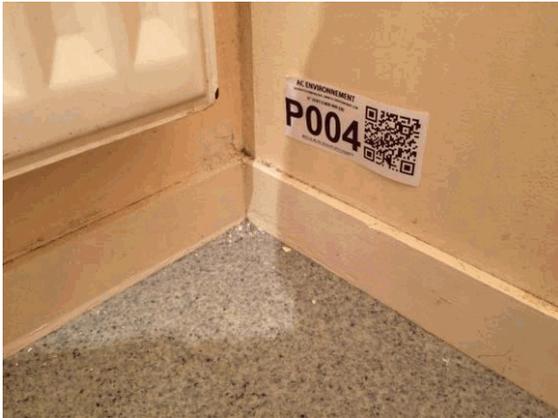
002LQ001412 n°4 - 1 (P4)

Appartement n°329	Vol 7 (SDB)	Cloisons légères ou préfabriquées	Jonction entre panneaux préfabriqués (cloisons / doublage pièces humides)	P4	Réalisation d'un prélèvement		002LQ0014 12 n°4 - 1 - 002LQ0014 12 n°4 - 2	P4	Enduit plâtreux blanc en vrac + matériau beige en vrac non séparable + peintures multiples + carton non séparable	Négatif	Négatif sur analyse
Appartement n°329	Vol 3 (Cuisine) - Vol 2 (W.C)	Cloisons légères ou préfabriquées	Jonction entre panneaux préfabriqués (cloisons / doublage pièces humides)	S15 - S16	Sondage et extension de la zone homogène du prélèvement P4		002LQ0014 12 n°4 - 1 - 002LQ0014 12 n°4 - 2	P4	Enduit plâtreux blanc en vrac + matériau beige en vrac non séparable + peintures multiples + carton non séparable	Négatif	Négatif sur analyse
Appartement n°329	Vol 3 (Cuisine)	Menuiseries	PVC 4/16/4	I1			I1 - 1				Aucun prélèvement réalisé à la demande du client sur les menuiseries PVC

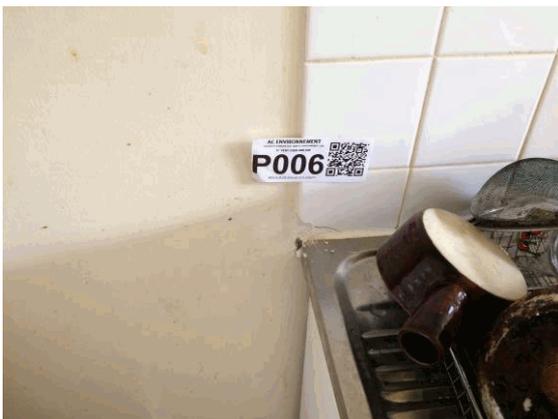
002LQ001412 n°6 - 1 (P6)

P6	Revêtement de mur	Revêtement de mur	Colle grise + papier non séparable + peinture + matériau souple blanc avec poussières - -	Appartement n°329 - Vol 3 (Cuisine)

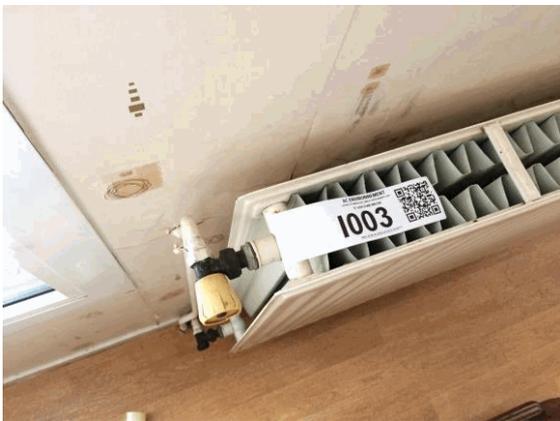
Plan	Localisation	Composant	Partie composant	Descriptif de l'action menée				Laboratoire			Conclusion
				Réf action	Observation	Précision loc.	Ref photo	Ref Prél.	Descriptif	Résultat	
Appartement n°329	Vol 3 (Cuisine)	Evier	Mastic étanchéité	I2			I2 - 1				Aucun prélèvement réalisé à la demande du client sur l'ensemble des mastics des appareils sanitaires et équipements divers
Appartement n°329	Vol 7 (SDB)	Evier	Mastic étanchéité	I2			I2 - 1				Aucun prélèvement réalisé à la demande du client sur l'ensemble des mastics des appareils sanitaires et équipements divers
Appartement n°329	Vol 3 (Cuisine)	Radiateurs	Joints	I3			I3 - 1				Aucun prélèvement réalisé à la demande du client
Appartement n°329	Vol 4 (Séjour)	Radiateurs	Joints	I3			I3 - 1				Aucun prélèvement réalisé à la demande du client
